Tilstandsrapport

Risikovurdering for Anticimex boligselgerforsikring

Nymogata 23
3340 ÅMOT
Gnr./Bnr.: 128/48
Modum kommune

Befaringsdato: 04.02.2025

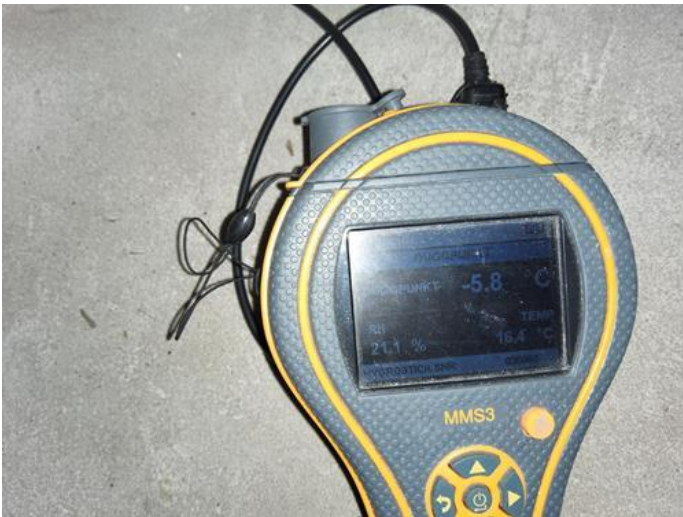
Fukt i tilliggende konstruksjoner	Det er foretatt hulltaking og utført fuktmåling med egnet instrument (Protimeter MMS), i tilstøtende rom til våtsone. Det ble ikke registrert forhøyede verdier.

Fukt i tilliggende konstruksjoner - [Fuktmåling bad]

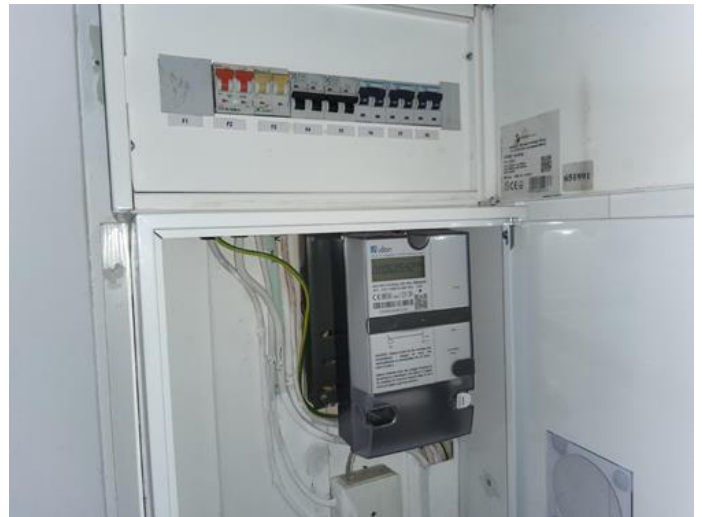
Elektrisk anlegg - [Sikkeringskap plassert i trapp til loftetasje.]

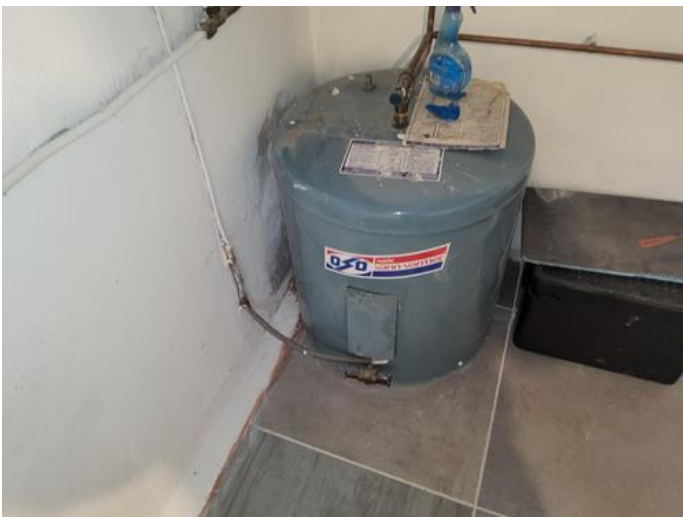
Tekniske anlegg, VVS anlegg (Sjekkpunkter utover det som er inkludert i andre rom) - [Varmtvannsbereider plassert i vaskerom.]

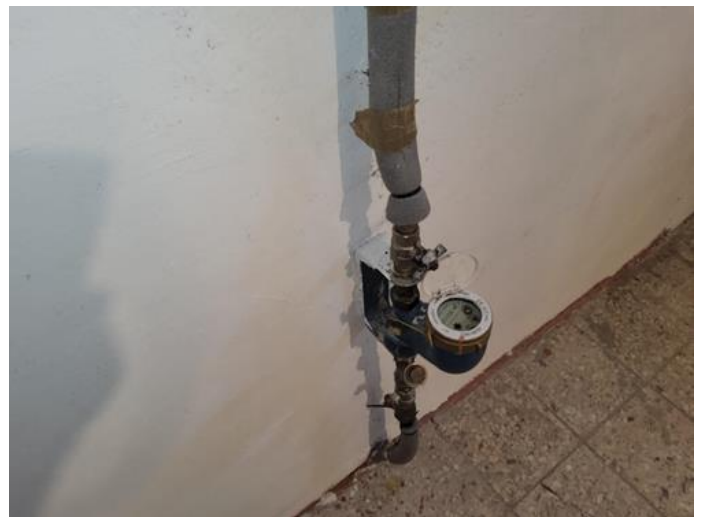
Tekniske anlegg, VVS anlegg (Sjekkpunkter utover det som er inkludert i andre rom) - [Hovedstoppekran plassert i kjeller.]

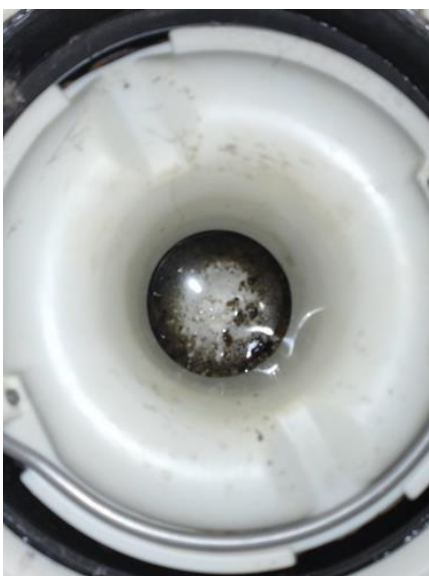
Membran, tettesjikt og overgang til sluk.	Tettesjikt/slukmansjett ikke klemt med klemring i sluk og er derfor spesielt utsatt for lekkasjer. Tettesjikt i sluk bør fornyes.
	Fallforhold (gulv)	Nivåforskjell fra døråpning på topp overflate gulv og til hovedsluk er på tilfeldig sted målt til ca. 17 mm. Dette er vurdert til å ikke være tilfredsstillende mht lekkasjesikkerhet. Til informasjon: Lokalfall i dusjsonen er mindre enn hva som ideelt anbefales, men er likevel vurdert som tilstrekkelig. Målingen er foretatt på tilfeldig sted.
	Annet	Det er benyttet plast på motsatt side av vegg mot bad. kan føre til kondens i vegg. Bør utbedres.

Membran, tettesjikt og overgang til sluk. - [Sluk bad]

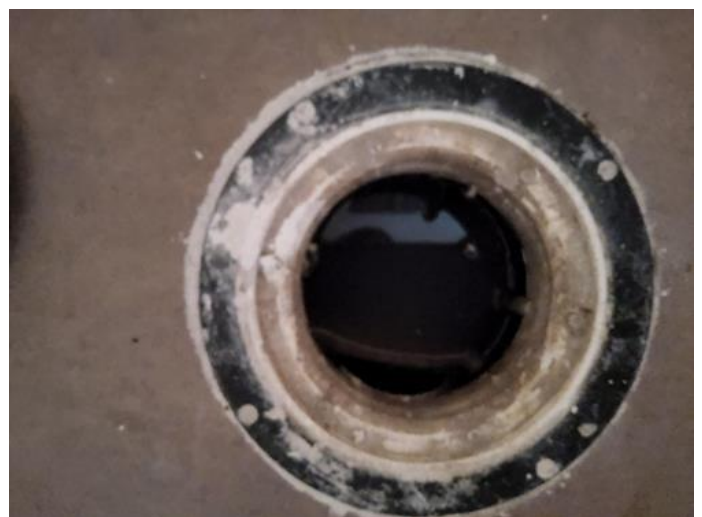
Membran, tettesjikt og overgang til sluk. - [Sluk vaskerom]
