# Tilstandsrapport

levert av Anticimex AS

Eikelundvegen 16  
3800 BØ I TELEMARK  
Gnr./Bnr.: 53/266  
Seksjonsnr. : 11  
Midt-Telemark kommune

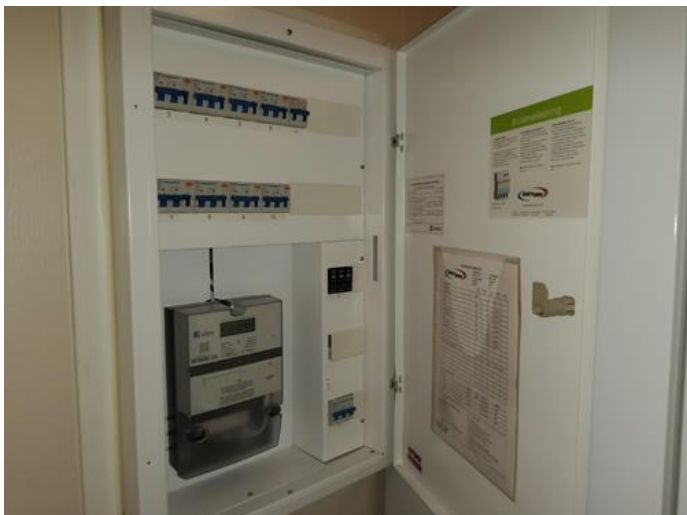
### Forenklet vurdering av det elektriske anlegget | Det er gjennomført en forenklet vurdering av det elektriske anlegget, uten at det er registrert åpenbare avvik. Med bakgrunn i at det ikke har vært utført el-tilsyn/utvidet el-kontroll av boligen i løpet av de siste fem år, anbefales det på et generelt grunnlag at dette gjennomføres.

*Beskrivelse - [Sikringsskap]*

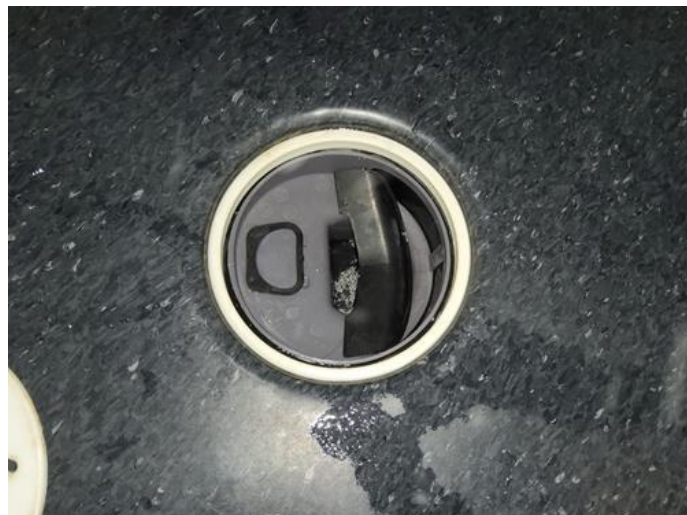
| | TG 2 | Membran, tettesjikt og overgang til sluk. | Tettesjiktet har en alder som tilsier at restlevetiden er usikker. Rommets lekkasjesikkerhet kan derfor ikke verifiseres, eventuelt bør nytt tettesjikt etableres.<br><br>Tettedetaljer ved rørgjennomføringer i gulv tilknyttet toalett og servant er usikker. Fare for fukt i konstruksjon. Tettedetaljer bør fornyes. |

*Membran, tettesjikt og overgang til sluk. - [Sluk dusjsone bad]*

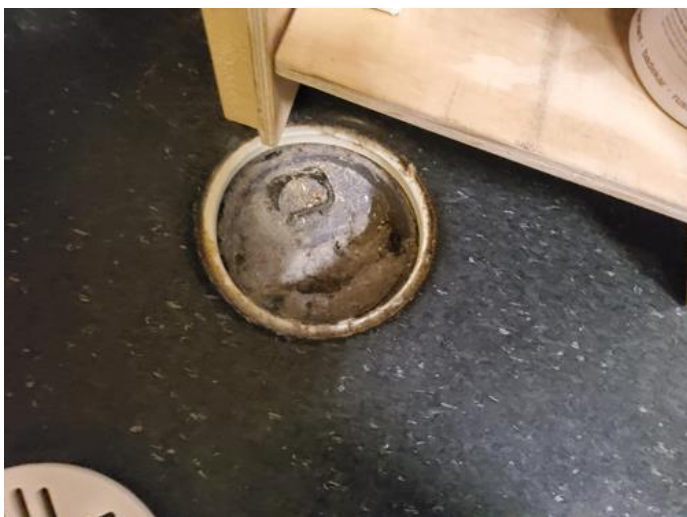
*Membran, tettesjikt og overgang til sluk. - [Sluk bad]*
