## DOK-analyse for eiendom 4022-28/6

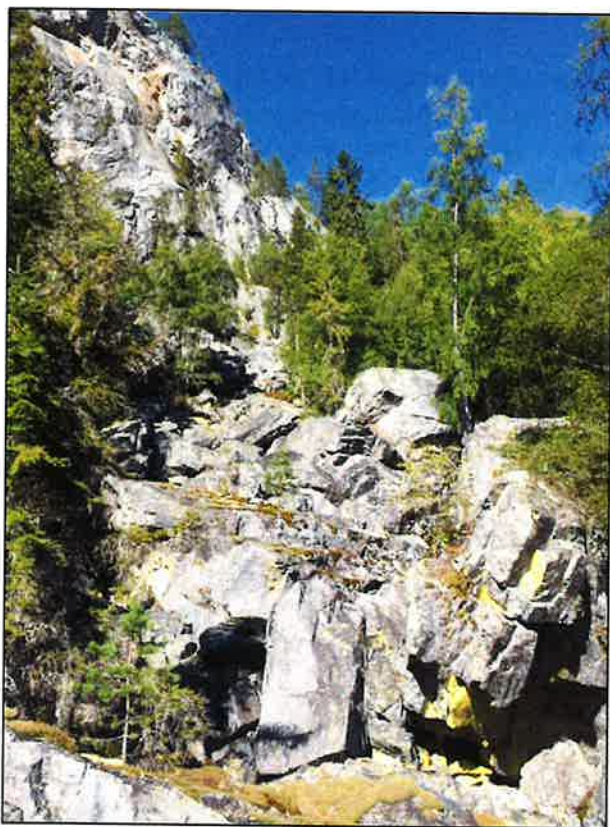
Figur 3. Urmassene består av mange store steinblokker som lager en ujevn overflate i urmassene. Bildet er tatt mot nordvest på ca. kote 280.

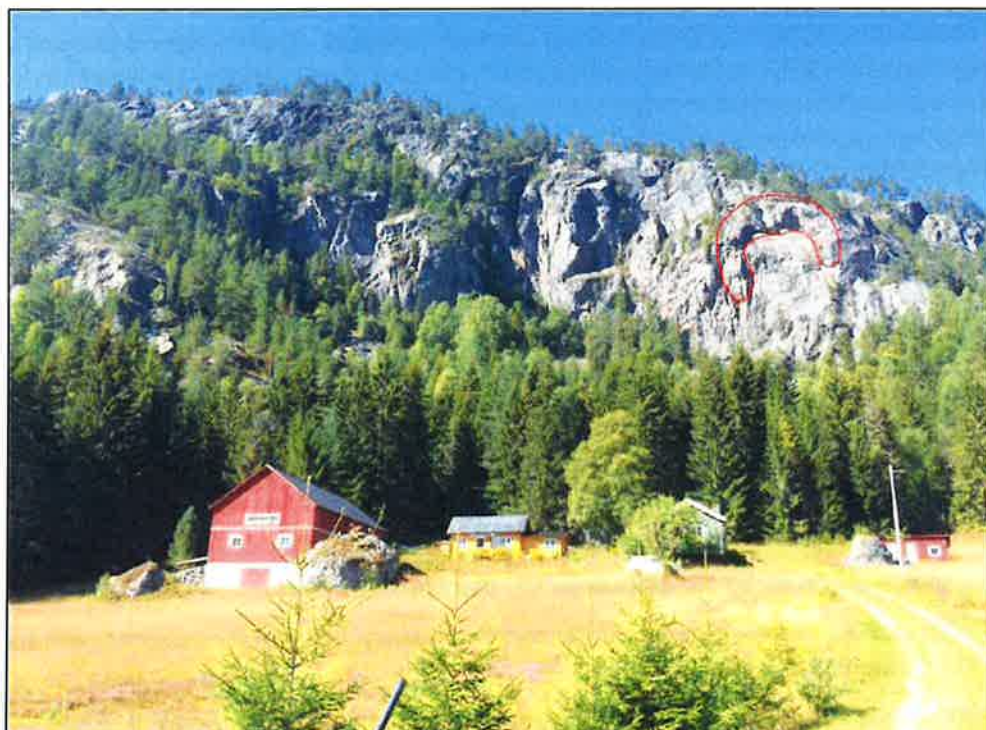
Figur 5. Området som er mest utsatt for steinras er merket med rødt på bildet.

Skog og kratt i skråningen opp mot fjellveggen vest for Bygdaråvegen 645 må ikke fjernes, da dette fungerer som en barriere ved steinsprang.

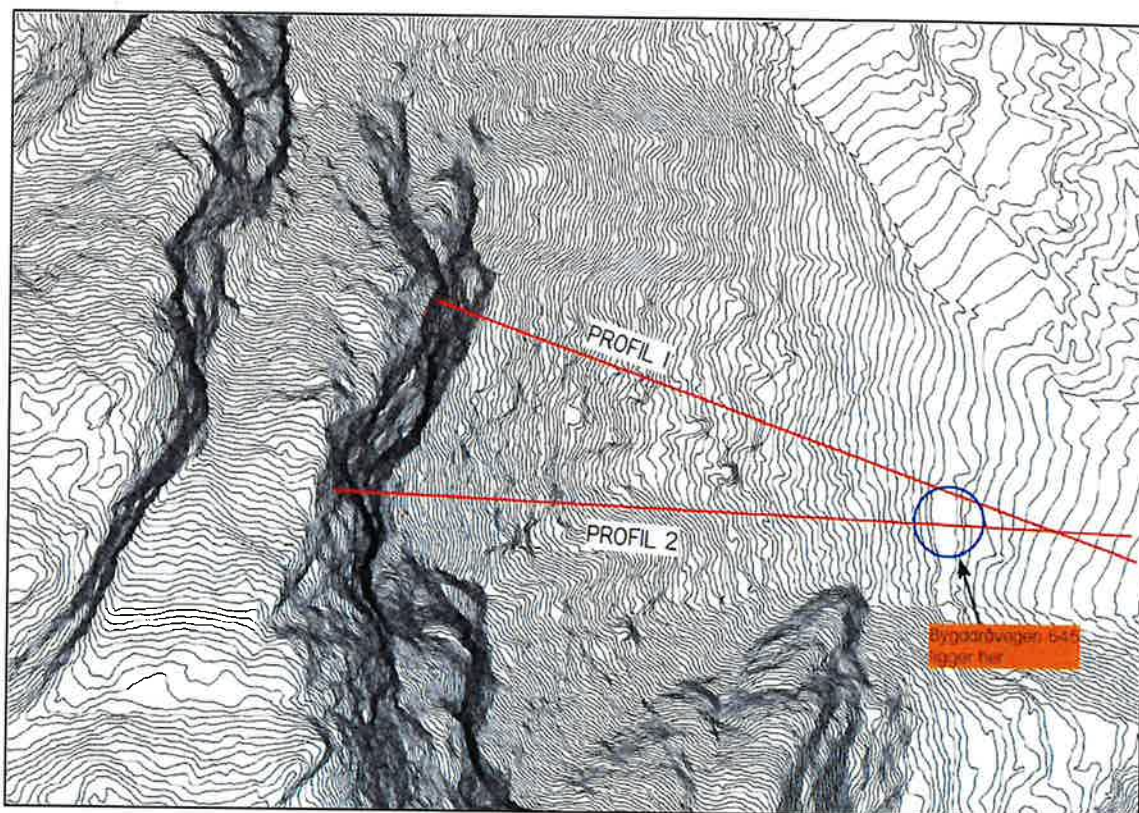
Figur 6. De to røde strekene viser de to profilene som det er simulert steinsprang langs.

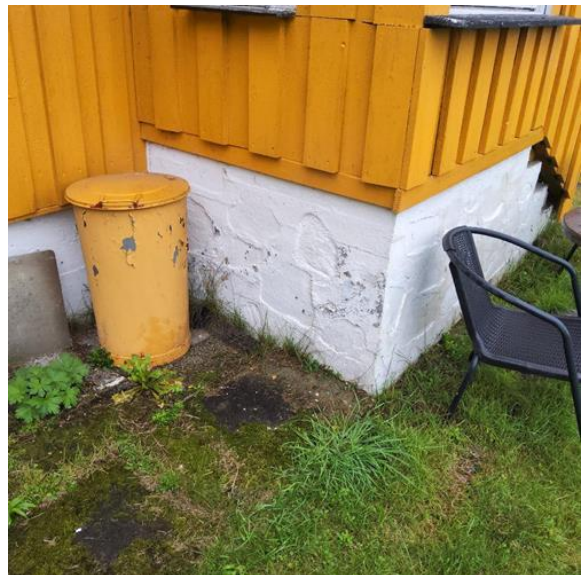
*Utvendig - [Grunnmur]*

| TG 2 | Grunnmur | Det registreres stedvis riss/sprekker og overglateslitasjer på grunnmur. Tiltak anbefales. |

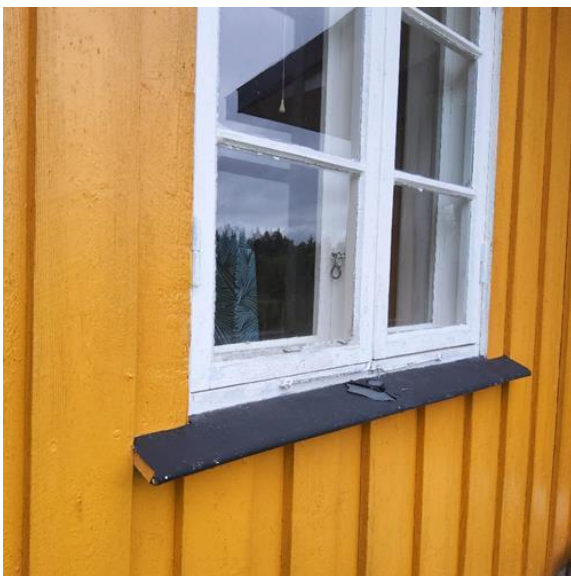
*Utvendig - [Eksempel på slitasjer]*

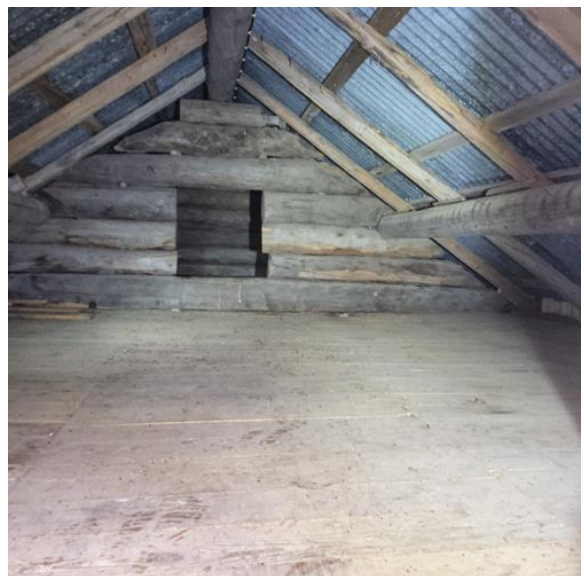
*Innvendig - [Loft]*

Loft bærer preg av alder og slitasjer.  
Det er ikke registrert dampsperre mellom kald og varm sone. Konsekvens er fare for kondensering.  
Det observeres spor etter skadedyr. Ukjent omfang.  
Det er risiko for skjulte skader.  
Ytterligere undersøkelser og eventuelle tiltak bør påregnes.
