Professor Hansteens gate 33

Tilstandsrapport

B/L SOLTUN, BLOKK

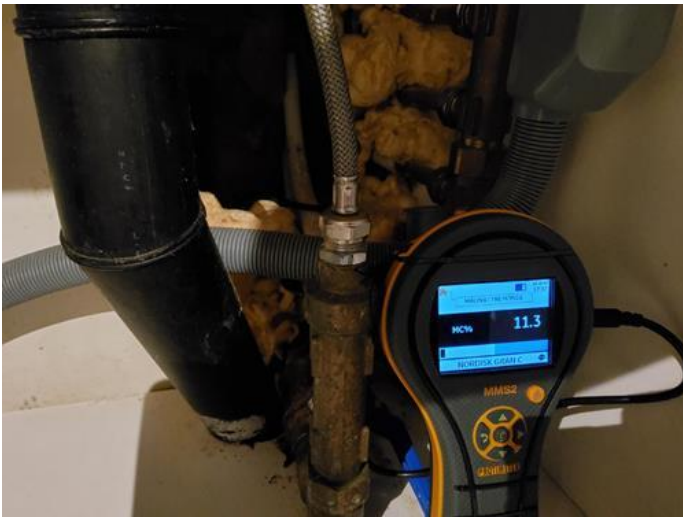
Kommentar - [Fuktmåling bad.]

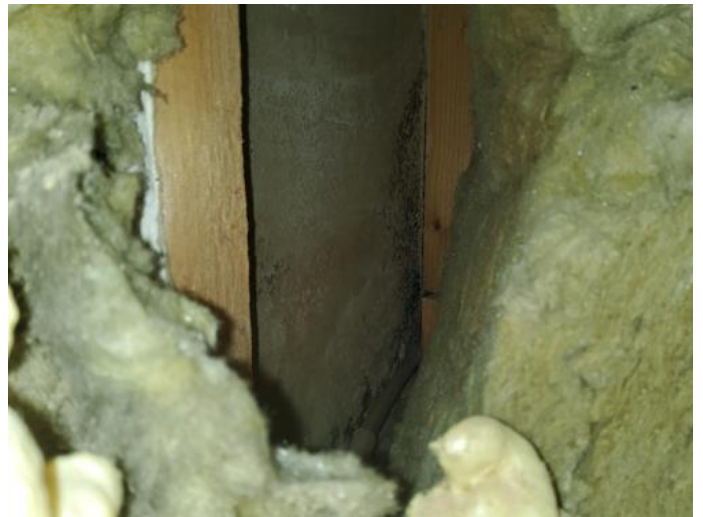
Kommentar - [Svertesopp i sjakter på baksiden av bad.]

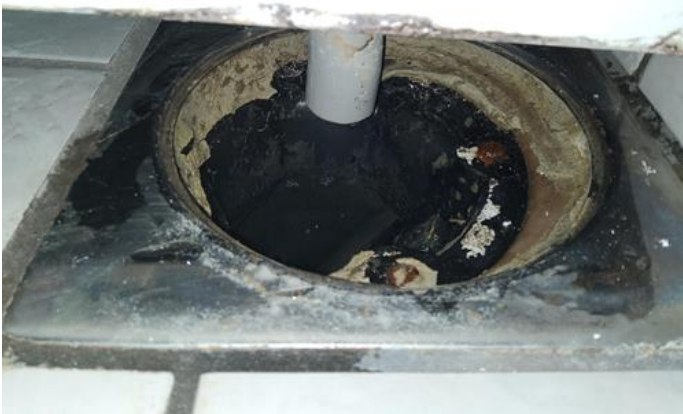
Avløpsrør (ink. sluk)	Avløpsrør er vurdert til å ha en alder som tilsier at anbefalt brukstid er passert. På bakgrunn av alderen er det grunn til å varsle om risiko for skjulte avvik, svekket funksjon, usikker restlevetid eller lignende forhold som utvikles over tid.

Kommentar - [Sluk i bad.]

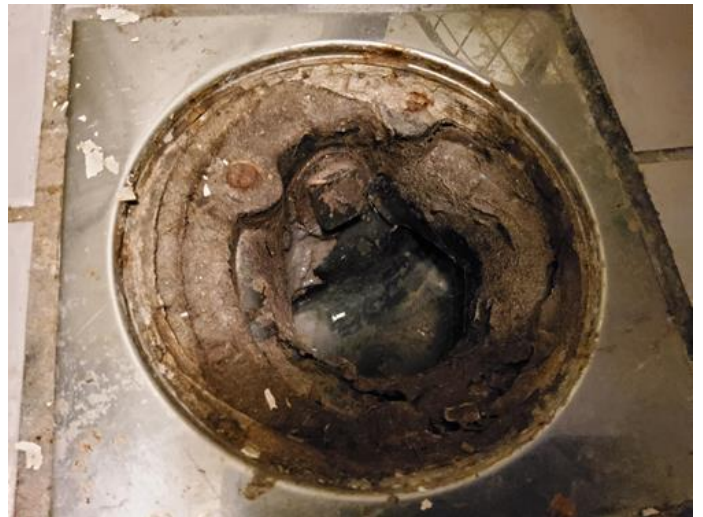
Avløpsrør (ink. sluk)	Avløpsrør er vurdert til å ha en alder som tilsier at anbefalt brukstid er passert. På bakgrunn av alderen er det grunn til å varsle om risiko for skjulte avvik, svekket funksjon, usikker restlevetid eller lignende forhold som utvikles over tid.
--	-----------------------	---

Avløpsrør (ink. sluk) - [Sluk i vaskerom.]

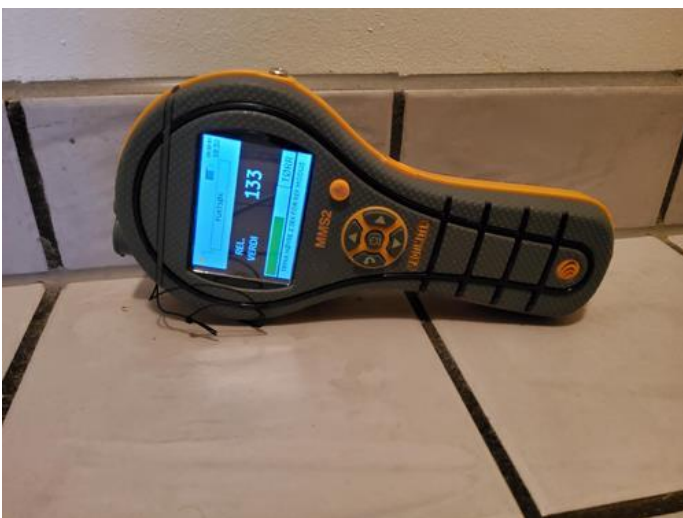
TGIU	Fukt i tilliggende konstruksjoner	På grunn av våtrommets utforming og bruk er det ikke praktisk mulig å gjennomføre hulltaking og fuktmåling i de mest fuktutsatte delene av våtsonen, som erfaringsmessig er områdene der skader forekommer. Hulltaking og fuktmåling i lukkede konstruksjoner er derfor ikke utført. Det ble derimot gjennomført et overflatesøk med fuktindikator, uten at det ble påvist indikasjoner som tyder på fuktskader.
---	-----------------------------------	--

Kommentar - [Fuktsøk vaskerom.]

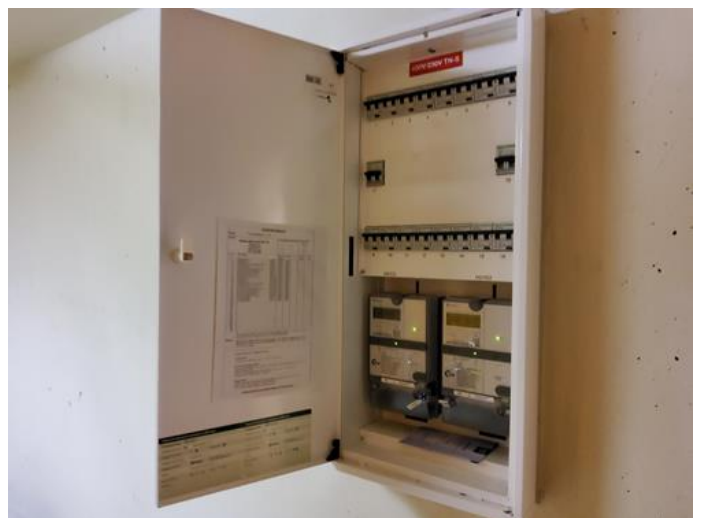
Det er kun fremlagt samsvarserklæring på deler av utførte arbeider på det elektriske anlegget (tilstandsgrad settes i henhold til NS3600). Huseier opplyser at enkelte sikringer tidvis løses ut. Med bakgrunn i ovennevnte avvik bør det gjennomføres en utvidet el-kontroll av en kvalifisert elektrofaglig person.

Kommentar - [Sikringskap.]
