# Tilstandsrapport

levert av Anticimex AS

Tiurvegen 78  
3853 VRÅDAL  
Gnr./Bnr.: 14/221  
Seksjonsnr. : 24  
Kviteseid kommune

Befaringsdato: 12.09.2025

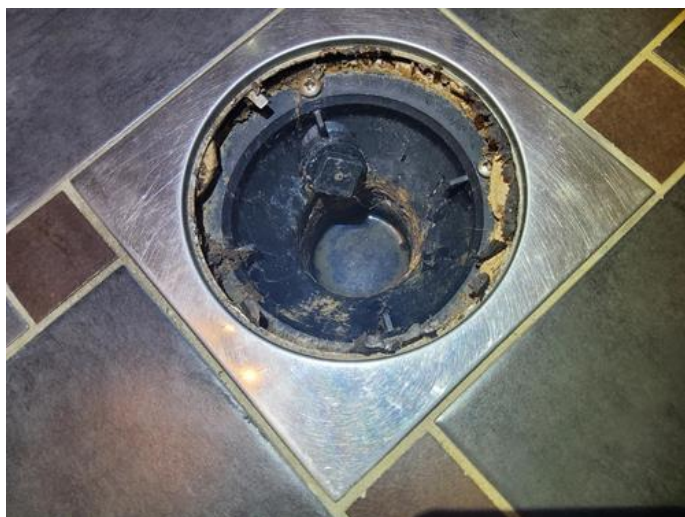
Beskrivelse - [Sluk bad]

| | | Avløpsrør (ink. sluk) | Sluk og avløpsrør er vurdert til å ha en alder som tilsier at anbefalt brukstid er passert. På bakgrunn av alderen er det grunn til å varsle om risiko for skjulte avvik, svekket funksjon, usikker restlevetid eller lignende forhold som utvikles over tid. |

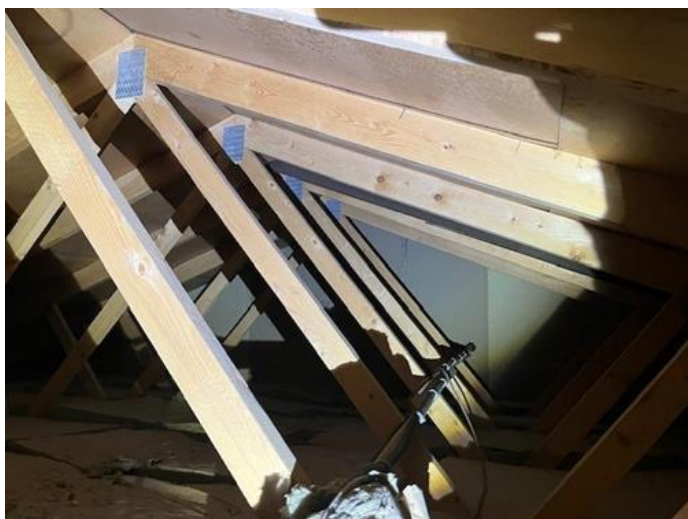
Loft - uinnredet / råloft - [Loft]

| | TGIU | Inspeksjonsmulighet | Loftet ble kun besiktiget fra tilgjengelig gardintrapp med de begrensinger det medfører. Det er risiko for skjulte skader. Loftet bør kontrolleres i sin helhet når forholdene ligger til rette. |
