Tilstandsrapport

levert av Anticimex AS

Brøløsvegen 45
3840 SELJORD
Gnr./Bnr.: 46/16
Seljord kommune

Befaringsdato: 02.10.2025

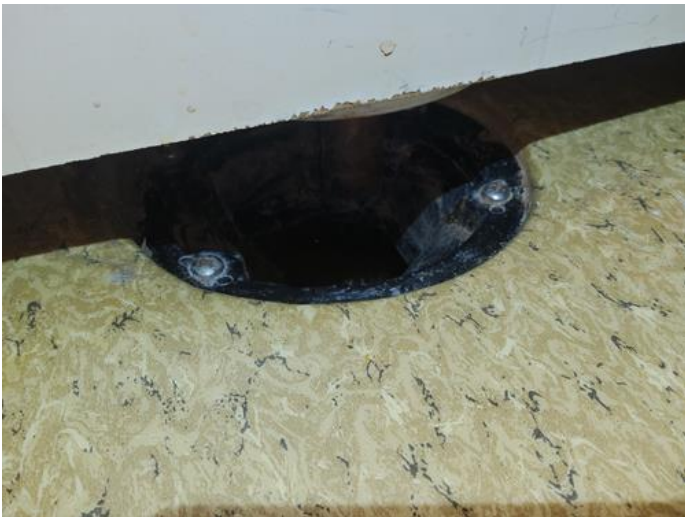
Kommentar - [Sluk bad loftetasje]

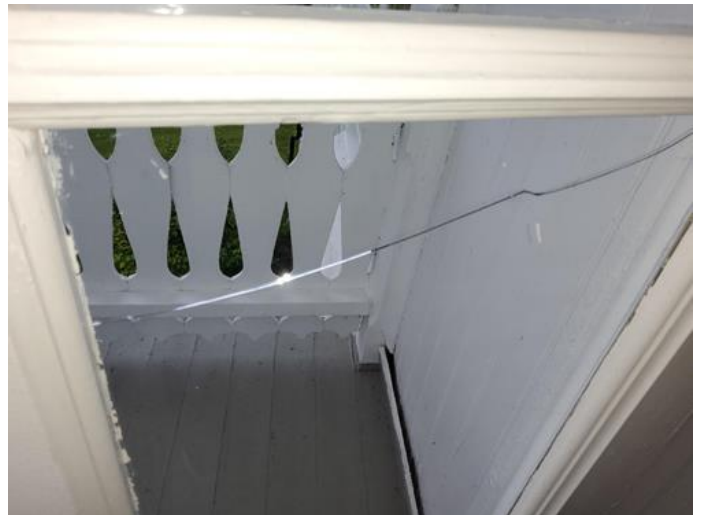
Dører og vinduer - [Sprukket glass balkongdør]

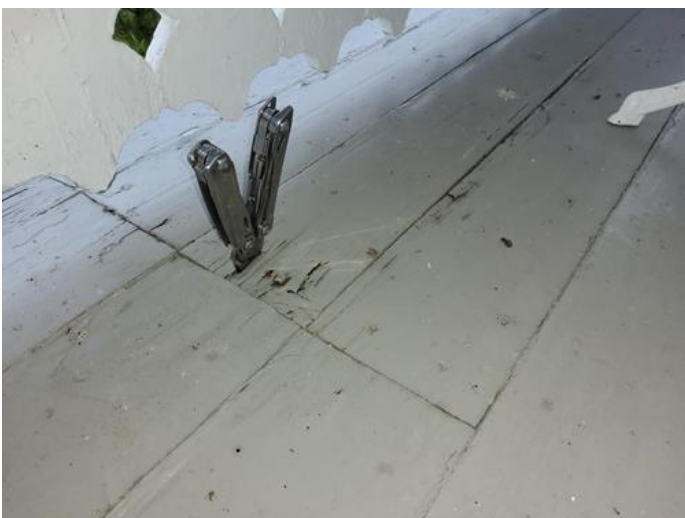
Balkongene bærer preg av slitasje og elde.
Særlig balkong mot nord har råteskader registrert flere steder, blant annet i gulvbord, rekkverk og bærende og søyler.
Balkongen har synlige skjevheter.
Utbedringer bør påregnes.
Sjablommessig prisanslag: kr 50 000 - 100 000

Beskrivelse - [Eksempel på råteskader i gulvbord på balkong]

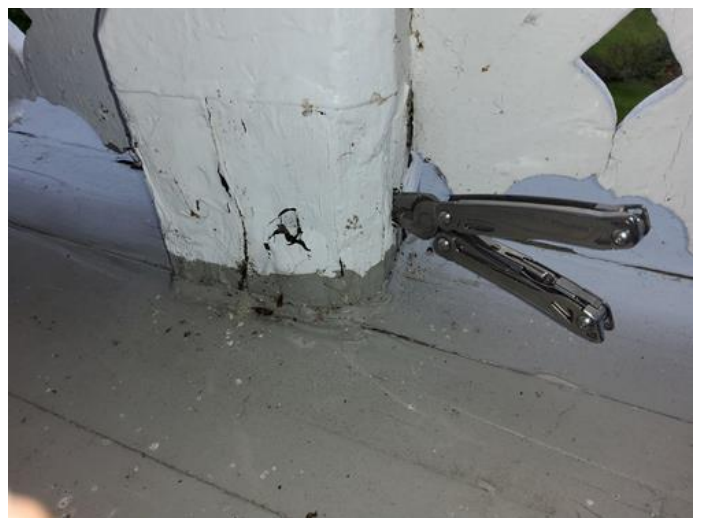
Beskrivelse - [Eksempel på råteskader i søyle på balkong]
