# Tilstandsrapport

Enebolig med garasje

Vestre Sikthaugen 23, 5145  
FYLLINGSDALEN

# gnr. 23, bnr. 55

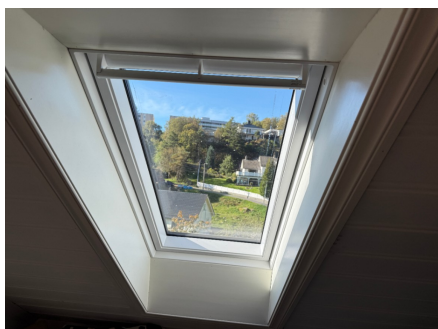
## TG 3 Vinduer - 3

Boligen har noen eldre vindu, med 2-lags isolerglass i trekarm, i hybel.

- Det er påvist vinduer med fukt/råteskader.
- Det er avvik:

Vindu er eldre, og levetid nærmer seg oppbrukt. Flere pakninger er harde og har mistet elastisiteten som tetter mot luftlekkasje mellom karm og glass. Glass kan være punktert uten at dette var synlig på befaringsdagen.

- Vinduer med råteskader må erstattes med nye.

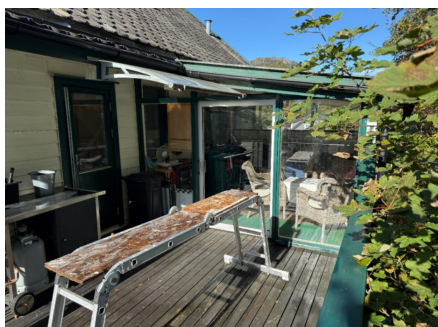
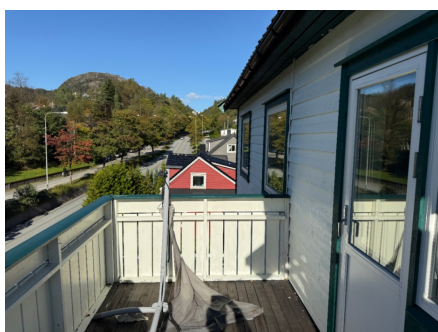
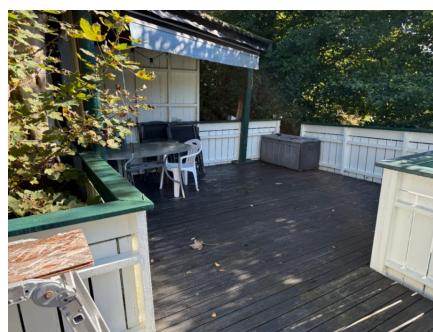
## 📍 TG 2 Balkonger, terrasser og rom under balkonger - 2

Leiligheten har en terrasse over garasje som måler 24,9 kvm.

Treverk med råte må skiftes.

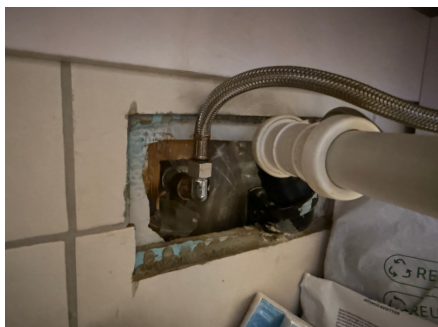
### TG 2 Sanitærutstyr og innredning

- Det er påvist skader på innredning.

Det er ikke behov for umiddelbare tiltak.

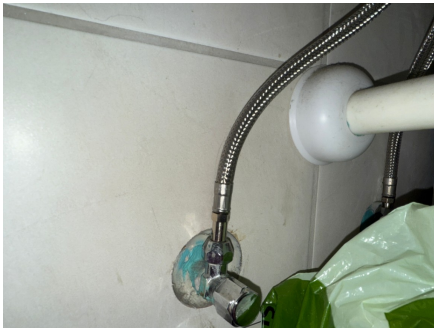
### TE2 Sanitærutstyr og innredning

- Det er ikke påvist tilfredsstillende løsning for å synliggjøre lekkasje fra innebygget systerne.
- Det er påvist riss/sprekker i utstyr på våtrommet.

De er sprekk i vask og flass i bunn av speil.

- Riss er vanligvis overfladiske skader i servantens overflate eller glasur. Konsekvensene av riss er hovedsakelig kosmetiske.
- Uten dreneringsløsning/lekkasjesikring kan lekkasjer pågå over lang tid uten å bli oppdaget. Dette kan føre til omfattende fuktskader i omkringliggende byggematerialer.

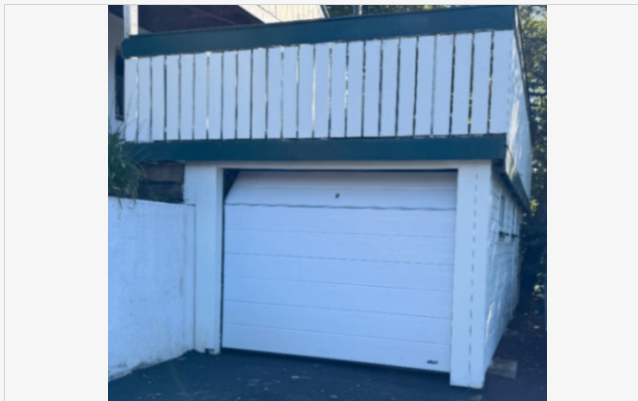
## Garasje

Garasjen er ikke helt tett, og det er noe fukt fra taket/dekket over garasjen.
