Tilstandsrapport

levert av Anticimex AS

Skiftesvikveien 5
4072 RANDABERG
Gnr./Bnr.: 46/869
Randaberg kommune

Befaringsdato: 17.09.2025

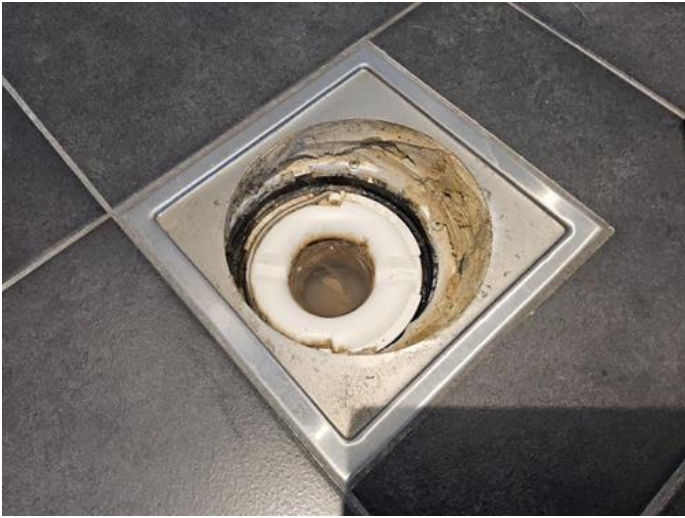
Våtrom - [Sluk på bad 3.etg.]

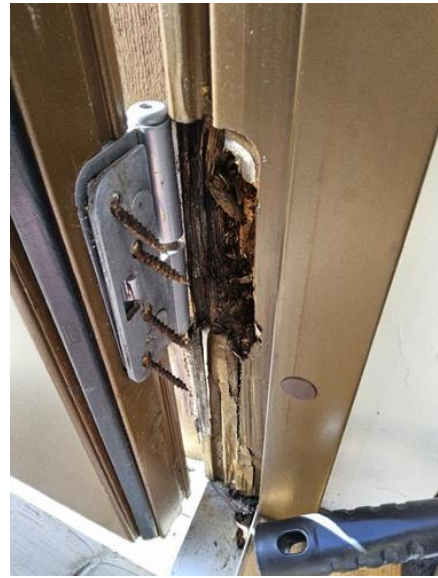
Det er observert råteskader på dørkarm til ytterdør til bod (på terrasse). Hengsle ikke lenger festet til dørkarm. Utskiftning av dør/dørkarm bør påregnes. Sjablommessig prisanslag: kr 0 - 10 000
--

Dører og vinduer - [Råteskader på dørkarm til utvendig bod.]

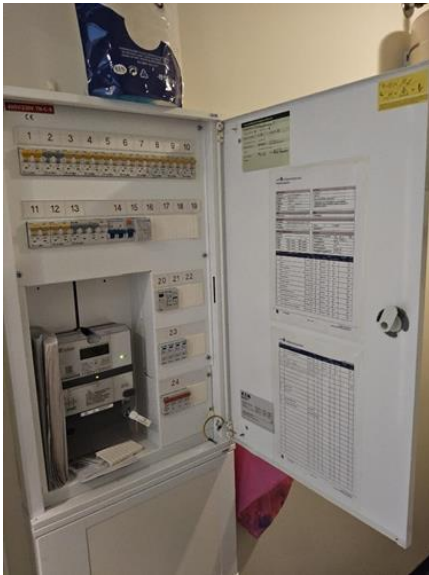
Elektrisk anlegg - [Sikringskap.]

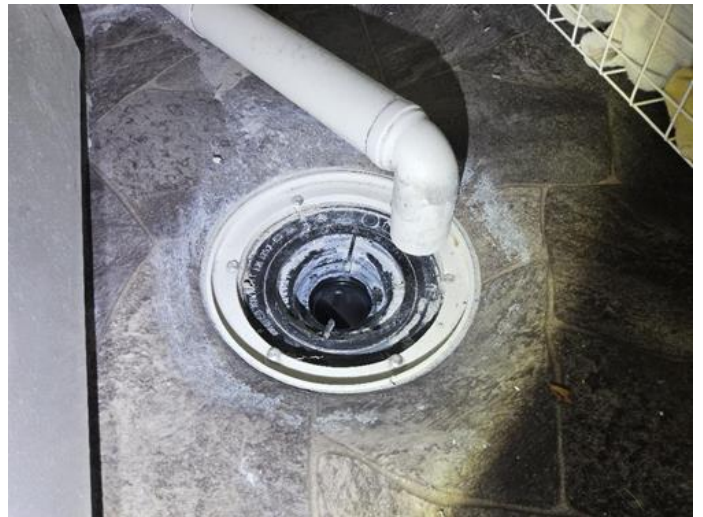
Våtrom - [Sluk på vaskerom.]

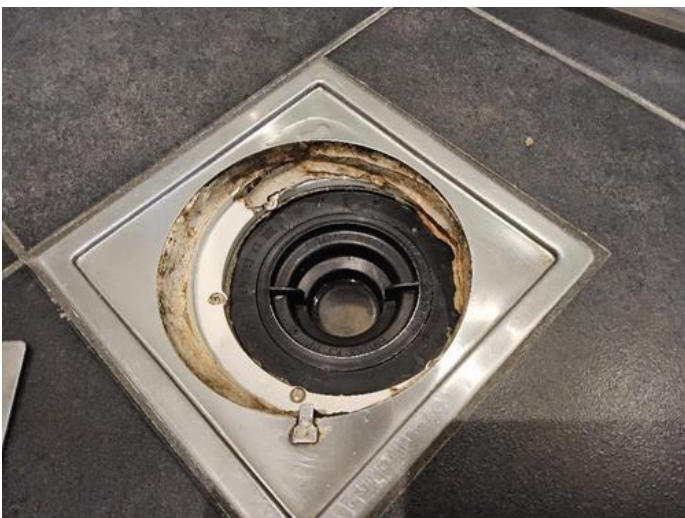
Våtrom - [Sluk på bad 1.etg.]

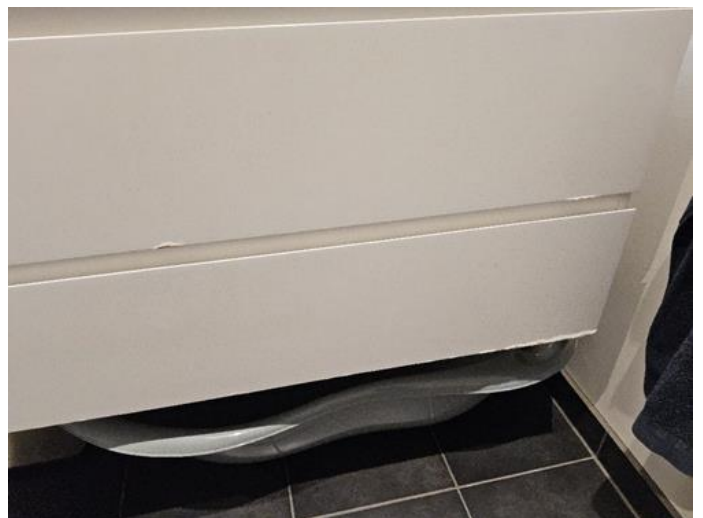
Skuffer til servantskap har mindre fuktskader. Forhold av estetisk karakter. Tiltak kan iverksettes ved behov.

Våtrom - [Mindre fuktskader på servantinredning.]

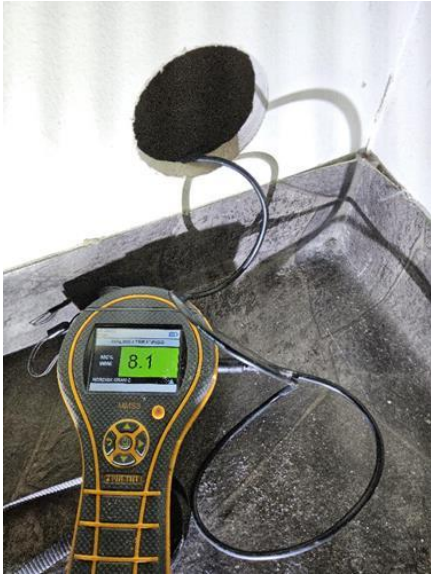
Det er foretatt hulltaking og utført fuktmåling med pigg i treverk med egnet instrument (Protimeter MMS), i tilstøtende rom til våtsone (fra vaskerom). Det ble ikke registrert forhøyede verdier eller andre avvik. Målingene viser vektprosent under 16 (8,1%). Målingen gir kun et øyeblikksbilde av forholdene og kan endre seg med årstider, fukt- og temperaturforhold.

Våtrom - [Fuktmåling.]
