## Gartveien 97 1. Etasje

# Gartveien 97

# EGENERKLÆRINGSSKJEMA

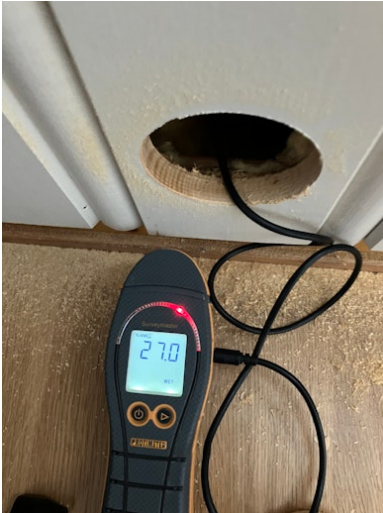
Det er påvist indikasjoner på fuktgjennomtrenging i kjellergulv og grunnmur. Det gjøres oppmerksom på at utforede og kledde vegger mot grunnen i eldre bygg er å anse som en risikokonstruksjon med fare for magasinering av fukt inne i veggene ved en eventuell utilsiktet fukttilgang og det anbefales og la grunnmur få stå fritt eksponert samt sørge for god ventilering.

Kjeller har vegger mot grunnen som er utforet og kledd på innsiden. På bakgrunn av etableringsåret er det brukt dampsperre på vegger mot terreng. Dette er ikke en god løsning da det erfaringsmessig oppstår kondens mellom grunnmur og utlektet vegg. Kappilært fuktopptrekk vil forekomme da det ikke var normal praksis med fuktsperre i grunn på etableringstidspunktet. Det ble ved fuktsøk indikert forhøyede fuktverdier via fuktmåling i utforet vegg.

TG 3 settes da det registreres forhøyede fuktverdier i konstruksjonen. Ytterligere undersøkelser og tiltak er påregnelig.

Bilde av fuktsøk i treverk via hulltaking hvor det ble påvist forhøyede fuktverdier.

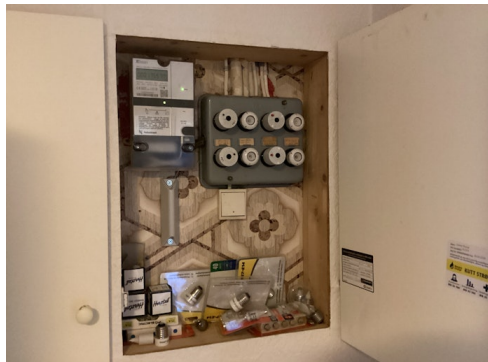
Bilde av sikringer.

Det anbefales at el-anlegget på generelt grunnlag undersøkes av godkjent elektriker/ el-takstmann. En hver eier eller bruker har til en hver tid ansvarlig for det elektriske anlegget
