# Tilstandsrapport

levert av Anticimex AS

Draugveien 3  
4314 SANDNES  
Gnr./Bnr.: 69/1815  
Andelsnr./Aksjenr. : 3/3  
Sandnes kommune

Befaringsdato: 26.09.2025

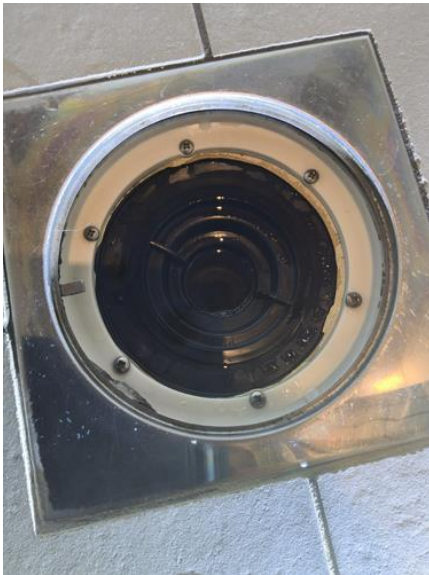
*Sluket tilkomstmulighet for rengjøring - [Sluket i dusjsonen. Bad i kjeller ]*

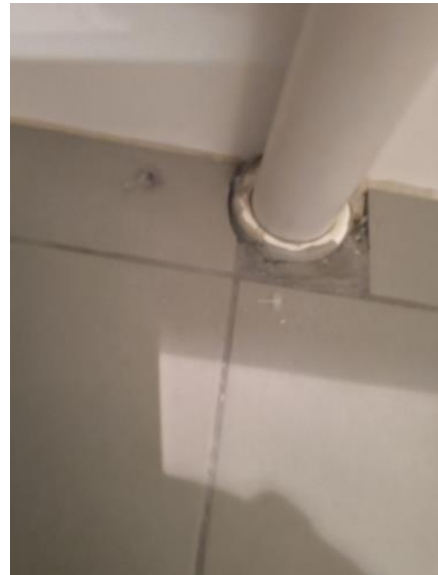
*Membran, tettesjikt og overgang til sluk. - [Tettedetaljer rundt avløpsrør. Bad i kjeller ]*

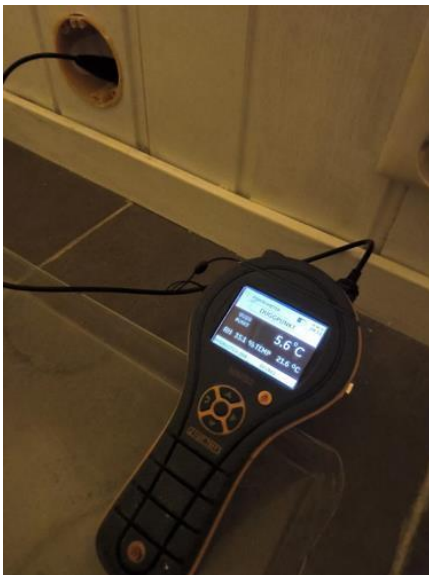
*Fukt i tilliggende konstruksjoner - [Fuktmåling bad i kjeller ]*

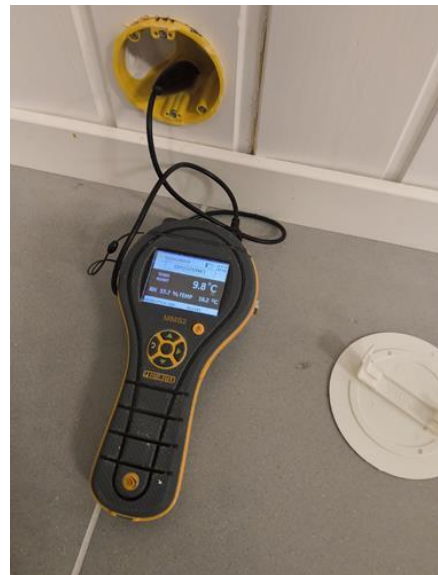
Konstruksjoner (tilfarergulv, himling og vegger).	Etasjen har vegger under bakkenivå som er utlektet fra grunnmuren. Konstruksjonen er lukket. Ved hulltaking ble det observert utlektet grunnmur, isolasjon og 1 lag panel i konstruksjonen. Dette sammen med dreneringsalder tilsier risiko for fuktskade i konstruksjonen. Det ble ikke observert skader eller symptomer på skader. Oppfølging med jevnlig ettersyn anbefales slik at tiltak kan iverksettes ved behov.  Det er foretatt hulltaking og utført fuktmåling med egnet instrument (Protimeter MMS), i utlektet kjellevegg. Det ble registrert forhøyede fuktverdier. Målingen gir kun et øyeblikksbilde av forholdene og kan endre seg med årstider, fukt- og temperaturforhold. Målingene viser følgende: RH 57,7 %, temperatur 18,3 grader C og duggpunkt 9,9 grader C. Dette kan indikere utettheter/funksjonssvikt. Årsak bør avklares og videre fukttilførsel bør stoppes.

*Konstruksjoner (tilfarergulv, himling og vegger). - [Fuktmåling kjellevegg ]*

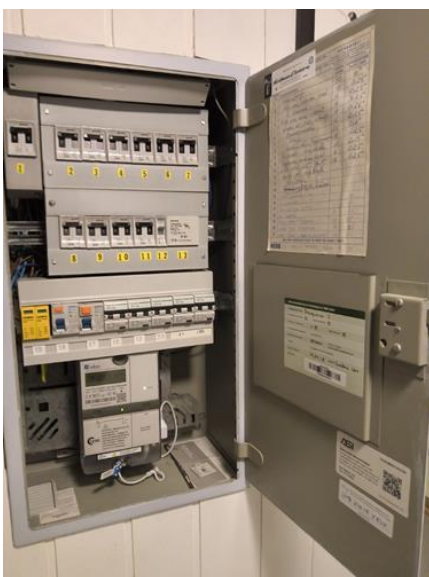
Det er gjennomført en forenklet vurdering av det elektriske anlegget, uten at det er registrert åpenbare avvik. Med bakgrunn i at det ikke har vært utført el-tilsyn/utvidet el-kontroll av boligen i løpet av de siste fem år, anbefales det på et generelt grunnlag at dette gjennomføres.

*Elektrisk anlegg - [Sikringskap ]*

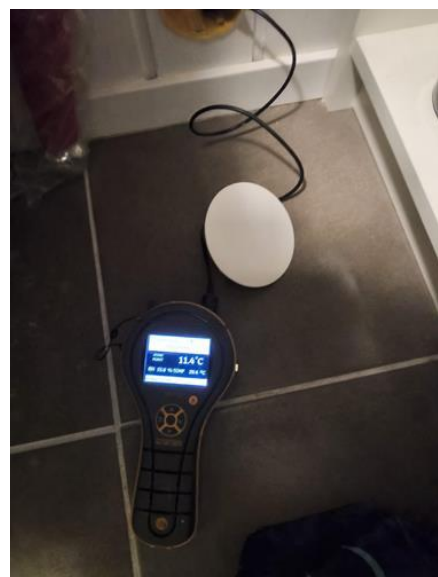
*Fukt i tilliggende konstruksjoner - [Fuktmåling vaskerom ]*

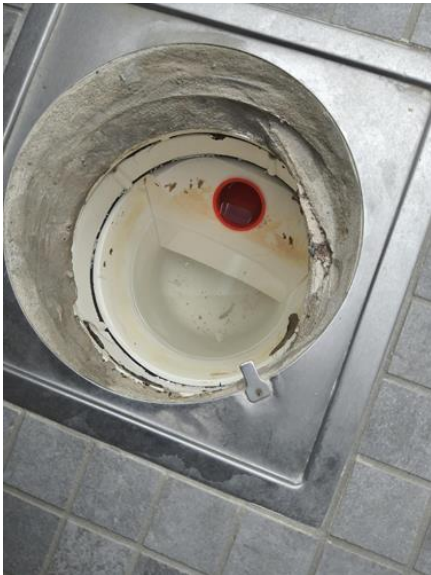
*Slukets tilkomstmulighet for rengjøring - [Sluket på bad 2 etg]*

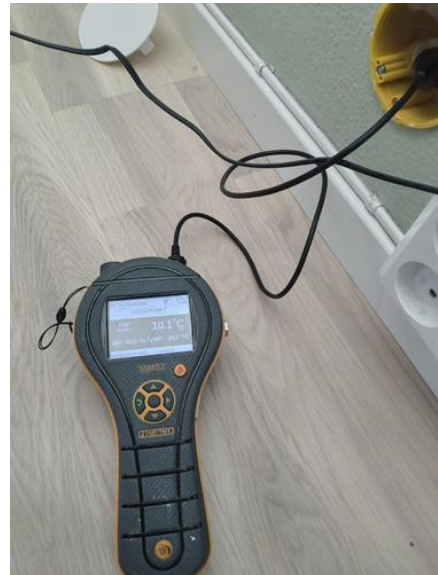
*Fukt i tilliggende konstruksjoner - [Fuktmåling bad 2 etg]*

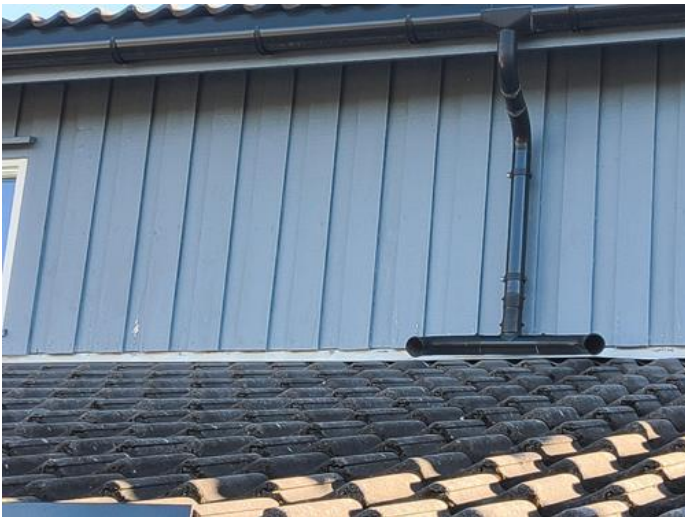
Det er stedvise sprekker/malingslitt kledning på yttervegg mot soverom 2 etasje. Restlevetiden usikker. Sprekker bør tettes/overflatebehandling bør fornyes.

*Fasader ink. kledning - [Utvendige fasader]*
