Tilstandsrapport

Lomkilvegen 75
3870 FYRESDAL
Gnr./Bnr.: 25/2
Fyresdal kommune

Befaringsdato: 19.09.2025

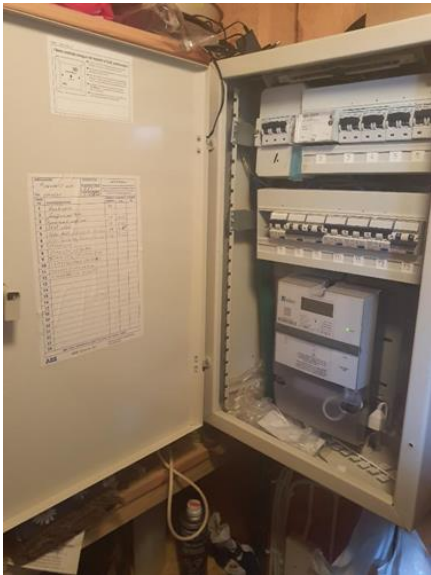
Forenklet vurdering av det elektriske anlegget	Det er ikke fremlagt samsvarserklæring(er) på utførte arbeider på det elektriske anlegget (tilstandsgrad settes i henhold til NS3600). Med bakgrunn i ovennevnte avvik/nevnte forhold bør det gjennomføres en utvidet el-kontroll av en kvalifisert elektrofaglig person.
--	---

Elektrisk anlegg - [Sikringskap]

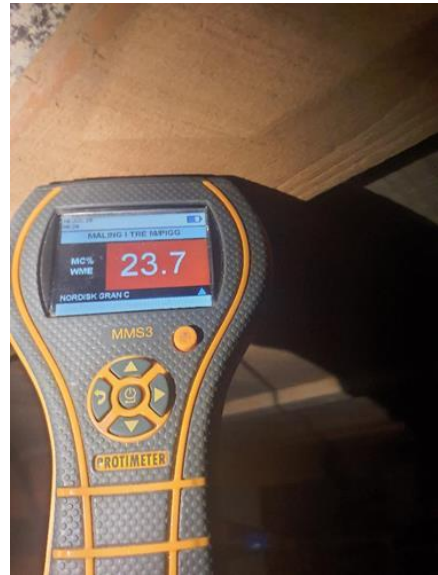
TG 2	Innvendig inspeksjon	Krypekjelleren viser tegn på fuktproblematikk. Det er registrert fuktig grunn enkelte steder. Det er utført fuktmåling med pigg i trevirke i etasjeskillet mot overliggende etasje på tilfeldige steder, og det ble målt forhøyede fuktverdier med vektprosent over 20. Årsaken til den forhøyede fuktigheten kan være svakheter med dreneringen og/eller fukttoppsug fra grunnen. Fuktproblematikk i krypekjelleren kan påvirke øvrige deler av boligen negativt. Det er ikke påvist fukt- eller råteskader, men skjulte skader kan ikke utelukkes. Fuktilførsel bør stoppes for å unngå skader/skadeutvikling.
	Annet	Det er registrert spor etter mus. Inngangssted(ene) er ukjent. Ytterligere undersøkelser og tiltak anbefales for å forhindre inntrengning av gnagere som kan gjøre skade på boligen.

Krypekjeller - [Fuktmåling med pigg i etasjeskille krypkjeller.]
