# Tilstandsrapport

Enebolig

Statsveien 565, 8314 GIMSØYSAND

gnr. 52, bnr. 82

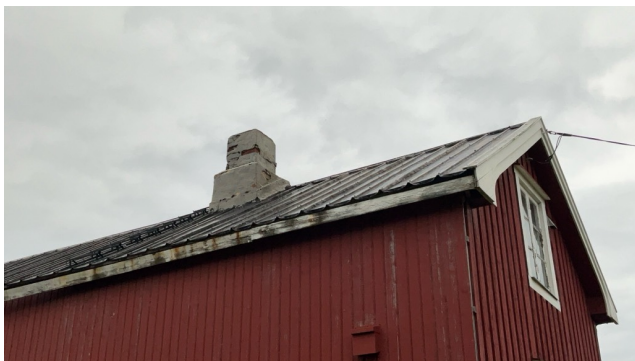
- Det er påvist skader eller avvik på selve taktekkingen.
- Mer enn halvparten av forventet brukstid er passert på taktekkingen.
- Mer enn halvparten av forventet brukstid er passert på undertak.

- Når takteking og undertak begynner å bli gamle, øker risikoen for lekkasjer, noe som kan føre til omfattende og kostbare reparasjoner av underliggende konstruksjoner dersom en ikke foretar tiltak på konstruksjonene før dette oppstår.
- Taktekingen må skiftes eller utbedres.

Lekkasje

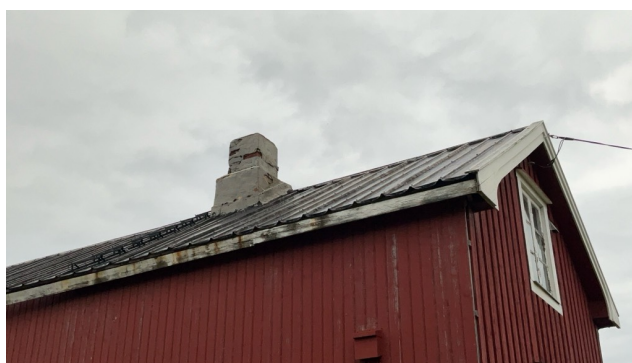
### ! TG 2 Nedløp og beslag

Ingen pipebeslag montert  
Montert takrenner og nedløp mot nord, mangler mot sør.

- Det er påvist avvik i beslagløsninger.
- Det mangler snøfangere på hele eller deler av taket, men det var ikke krav om dette på byggemeldingstidspunktet.
- Det mangler tilfredsstillende adkomst til pipe for feier.
- Mer enn halvparten av forventet brukstid er passert på renner/nedløp/beslag.

- Det må foretas tiltak for å lukke avviket.

Sees i sammenheng med å skifte taktekke

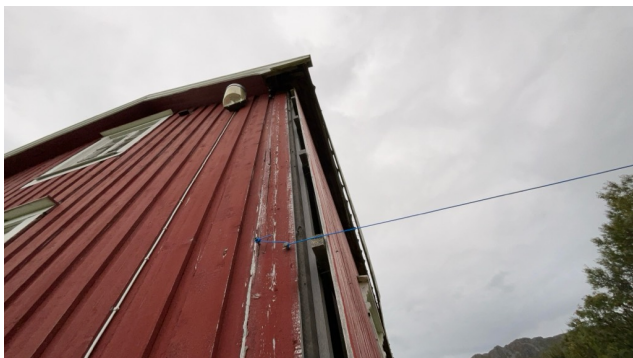
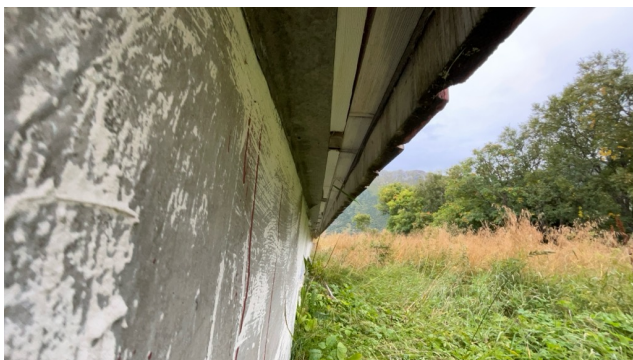
### ! TG 2 Veggkonstruksjon

Veggene har tømmerkonstruksjon. Fasade/kledning har stående bordkledning.

- Musesperre må etableres.
- Uten tilstrekkelig lufting bak bordkledningen kan fuktighet som trenger inn bak bordene eller gjennom veggene innenfra ikke tørke opp. Dette skaper ideelle forhold for råtesopp og muggvekst.
- Lokal utbedring/utskiftning bør utføres.
- Det bør foretas tiltak for å bedre lufting av kledningen.

- Det er ingen eller liten lufting i nedre kant av kledning mot grunnmur.
- Det er påvist andre avvik:

- Andre tiltak:
- Uten tilstrekkelig lufting bak bordkledningen kan fuktighet som trenger inn bak bordene eller gjennom veggene innenfra ikke tørke opp. Dette skaper ideelle forhold for råtesopp og muggvekst.

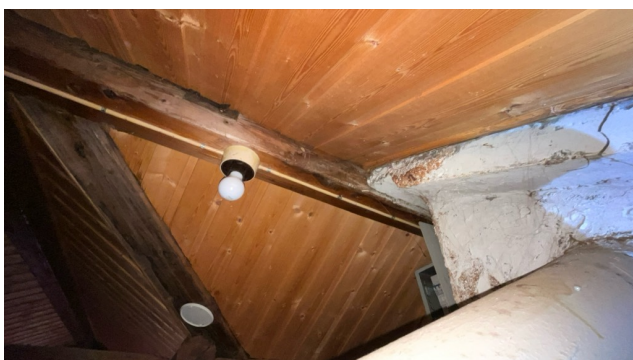
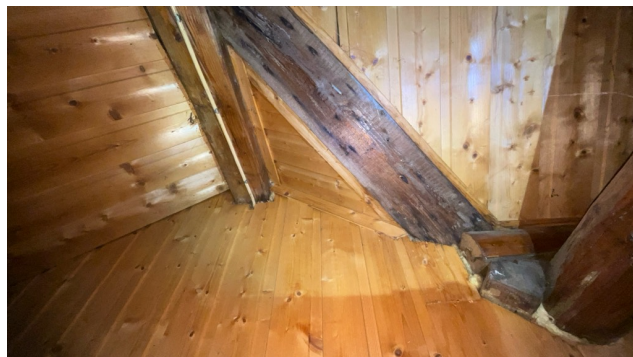
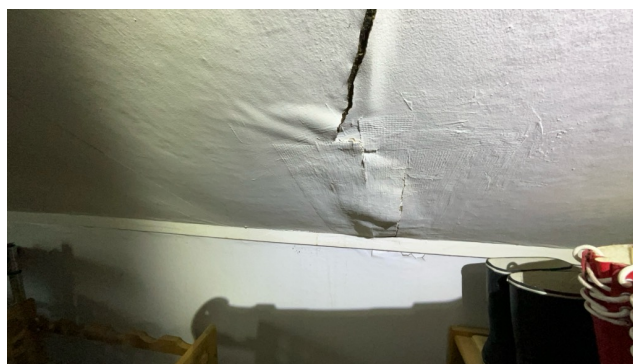
### Takkonstruksjon/Loft

- Det er begrenset/dårlig ventilering av takkonstruksjonen.
- Det er påvist avvik rundt gjennomføringer i takflaten.
- Det er påvist fuktskjolder/skader i takkonstruksjonen.

Kan være skjulte skader

- Det må gjøres nærmere undersøkelser.

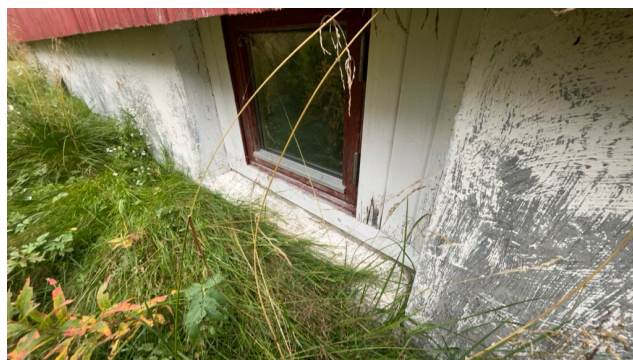
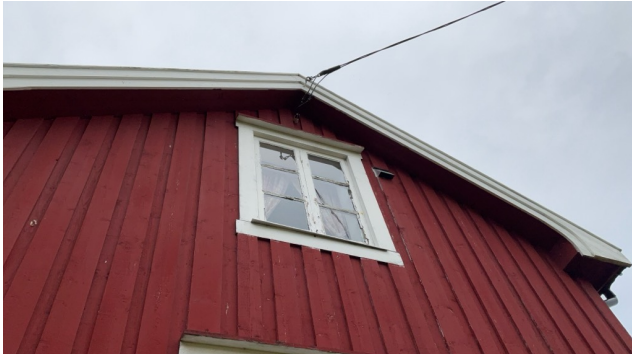
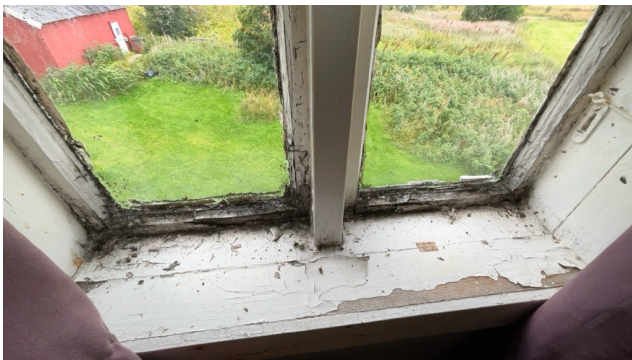
### Vinduer

Bygningen har malte trevinduer med 2-lags glass og trevinduer med koblet glass.

- Det er påvist at enkelte vinduer er vanskelig å åpne/lukke.
- Det er påvist vinduer med fukt/råteskader.
- Karmene i vinduer er slitte og det er sprekker i trevirket.

- Vinduer med råteskader må erstattes med nye.

Alle vinduer må påregnes byttes

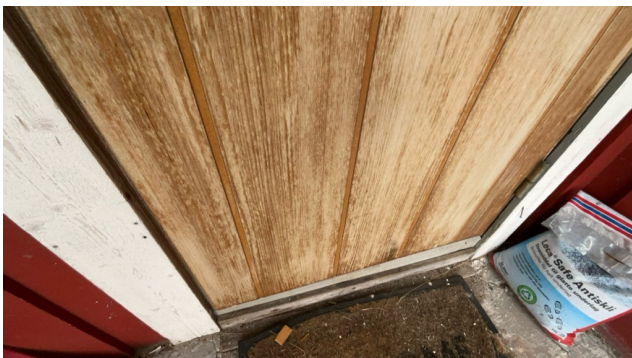
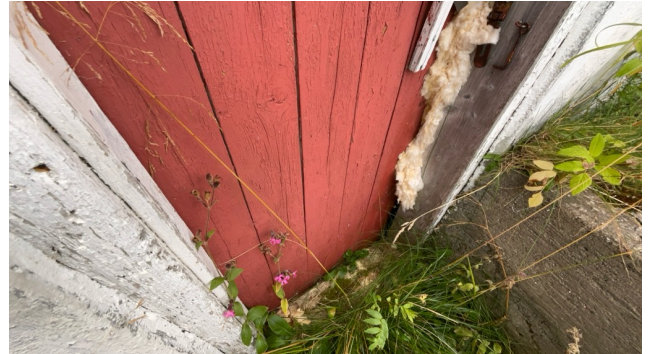
## ! TG 3 Dører

Bygningen har hovedytterdør i tre og enkel kjellerdør i tre.

- Det er påvist dører som er vanskelig å åpne eller lukke.
- Det er påvist utetthet/åpning mellom dørblad og dørkarm. Dvs. at kaldtrekk kan oppstå.
- Karmene i dører er værslitte utvendig og det er sprekker i trevirket.

Begge dører står for skifte.

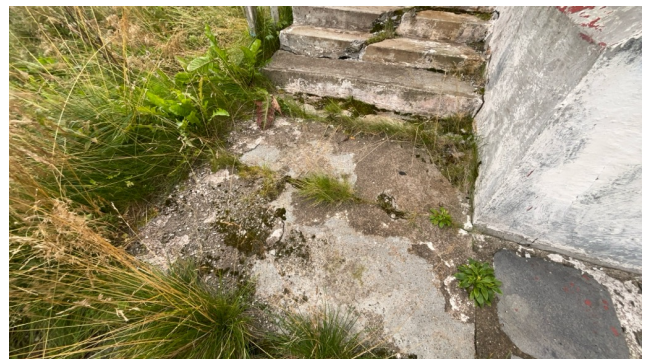
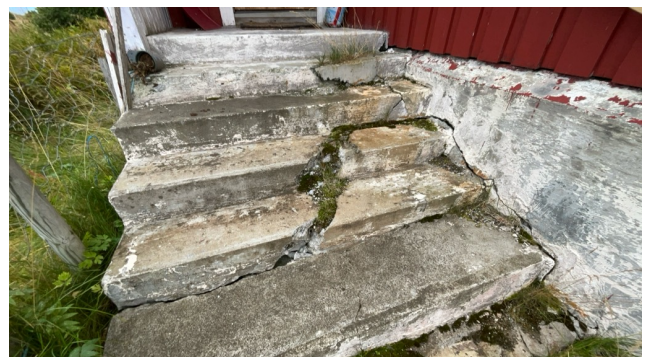
## ! TG 3 Utvendige trapper

Betong

Sprekker

Det må bygges ny trapp.

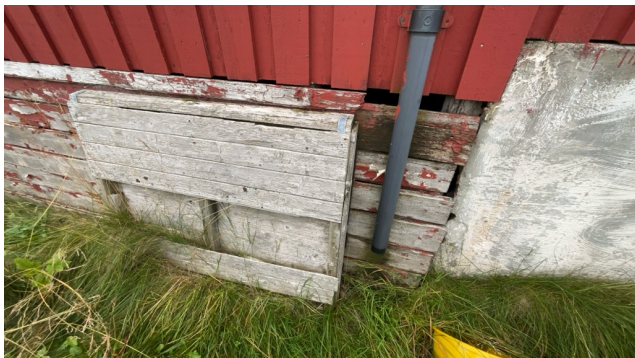
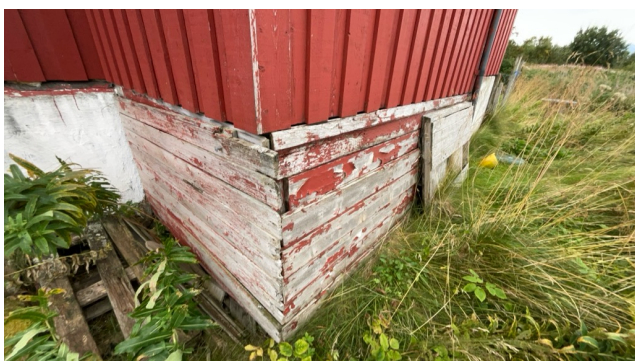
## ! TG 3 Andre utvendige forhold

Fundament/konstruksjoner tilbygg nord.

Ikke undersøkt pga tilkomst under men det er betydelige skjevheter i hall som tyder på skader /setninger.

Nærmere undersøkelser

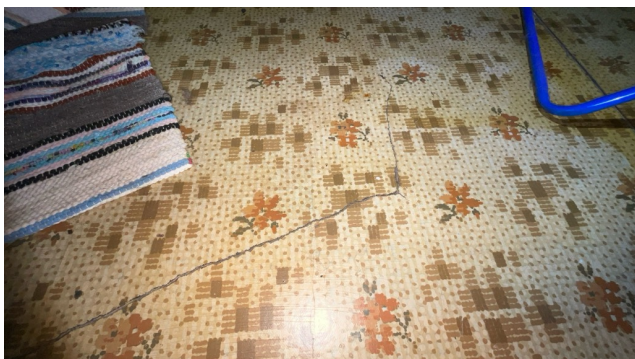
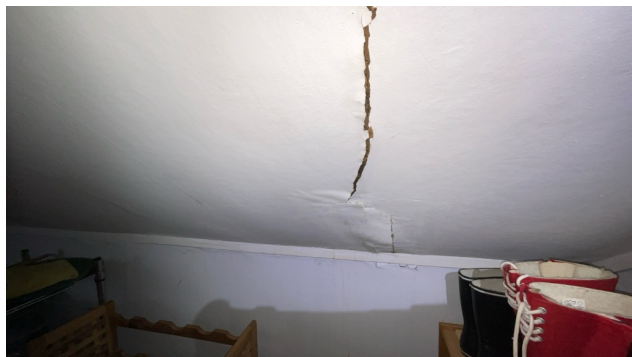
### ! TG 3 Overflater

- Det er stedvis påvist synlige skader på overflater.

Alle overflater står for skifte

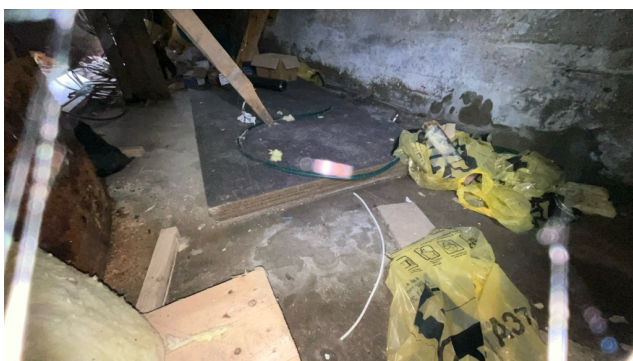
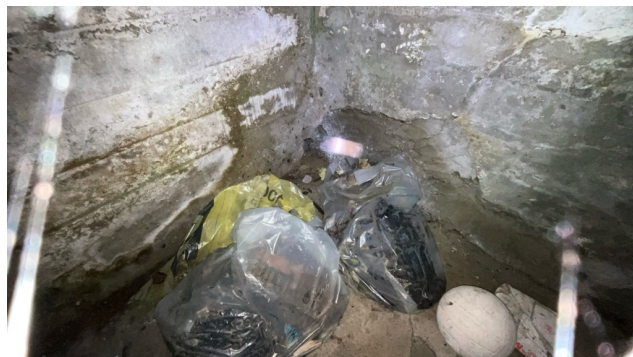
## ! TG 3 Kryp kjeller

Bygningen har krypkjeller under trebjelkelag og stubbegulv.

- Det er ikke tilfredsstillende ventilering av krypkjeller.
- Det er påvist skader på konstruksjoner i krypkjeller som er forårsaket av råte eller sopp.

- Bedre ventilering må etableres.
- Skadet treverk må skiftes.
- Konstruksjonene må sikres mot råte, sopp og skadedyr.

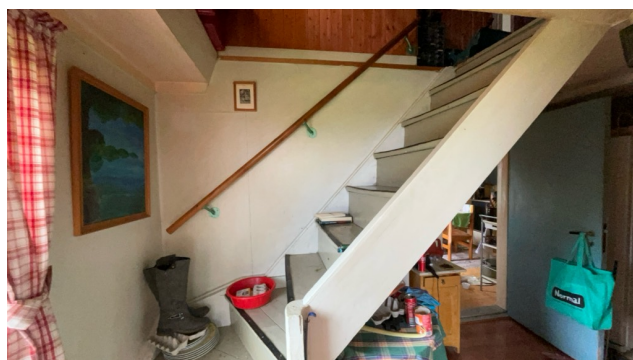
## ! TG 3 Innvendige trapper

Boligen har malt tretrapp.

- Rekkverk må monteres for å lukke avviket.

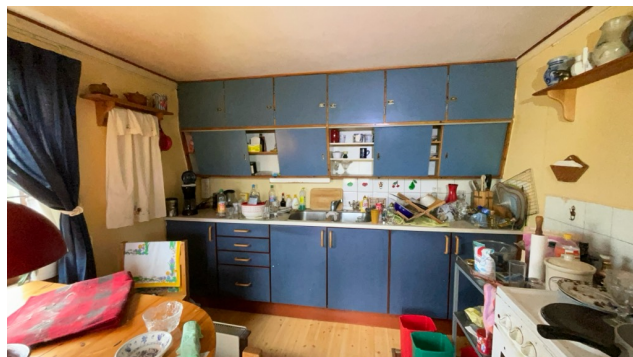
- Det er påvist skader på overflater/kjøkkeninnredning utover normal slitasjegrad.
- Det er påvist fuktskjolder/svelling i bunnplate i benkeskap.
- Kjøkkeninnredningen har generell stor slitasjegrad (utover normal slitasjegrad ut ifra alder).

Innredning vil være ønskelig å skifte ut i sin helhet.

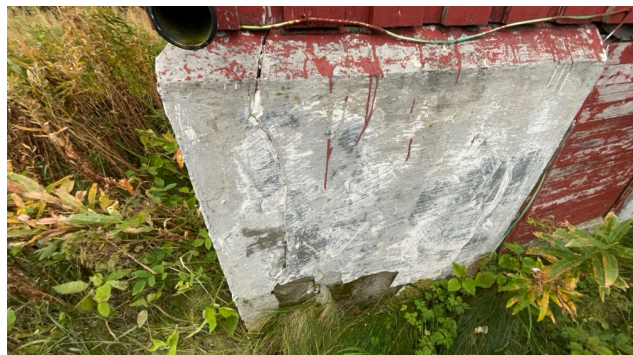
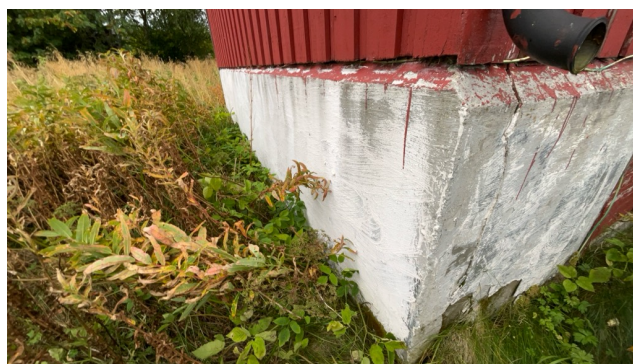
- Det mangler, eller på grunn av alder er det sannsynlig at det mangler, utvendig fuktsikring av grunnmuren ved kjeller/underetasje.

- Grunnmuren har sprekke-dannelser.

Kan bli større sprekker. Utgliding av mur.

- Fuktsikring av muren må etableres inkl. klemlist.
- Overvåk tilstanden jevnlig. For å få tilstandsgrad 0 eller 1 må dreneringen skiftes ut, men tidspunktet for når dette er nødvendig er vanskelig å si noe om. Bruken av underetg/kjeller vil og være avgjørende.

- Lokal utbedring må utføres.
