Tilstandsrapport

Enebolig

N. Larsens vei 2, 8430 MYRE

Befaringsdato: 08.10.2025

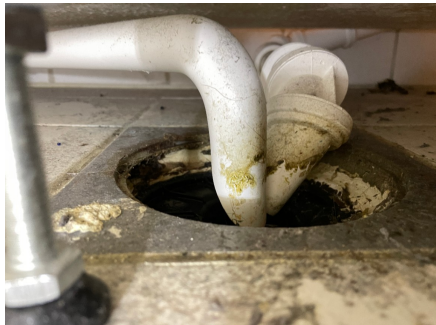
Vurdering av avvik:

- Tilgang til sluk må bedres både for inspeksjon og rengjøring.

Kabinettet må dras frem for rengjøring og inspeksjon av sluket. Sluk er ikke nærmere inspisert det anbefales nærmere undersøkelser.

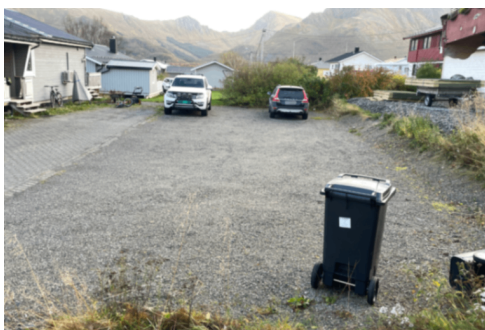
TG IU Andre tomteforhold

Eier opplyser at gårdsplass utvidet og at utvidelsen er uttrauet og fylt opp med stein og grus masser, og klargjort for oppføring av garasje.
