# Tilstandsrapport

Enebolig

N. Larsens vei 2, 8430 MYRE

Befaringsdato: 08.10.2025

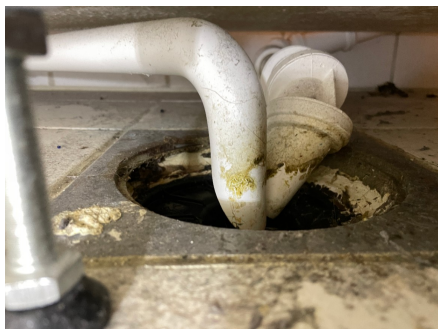
- Tilgang til sluk må bedres både for inspeksjon og rengjøring.

Kabinettet må dras frem for rengjøring og inspeksjon av sluket. Sluk er ikke nærmere inspisert det anbefales nærmere undersøkelser.

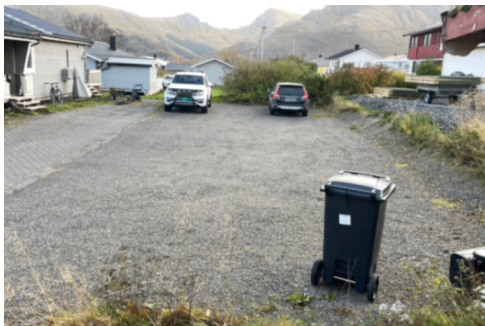
## TG IU Andre tomteforhold

Eier opplyser at gårdsplass utvidet og at utvidelsen er uttrauet og fylt opp med stein og grus masser, og klargjort for oppføring av garasje.
