Tilstandsrapport

📍 Stensberggata 15 B, 0170 OSLO

Befaringsdato: 24.09.2025

Oppdragsnr.: 12699-2129

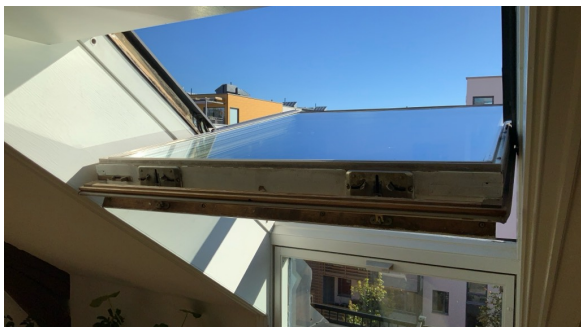
- Det er påvist at enkelte vinduer er vanskelig å åpne/lukke.
- Karmene i vinduer er slitte og det er sprekker i trevirket.

Eldre vinduer som med tiden måtte skiftes ut. Noe slitasje sees, påregnelig med overflatebehandling og lokale utbedringer.

- Det må foretas lokal utbedring.

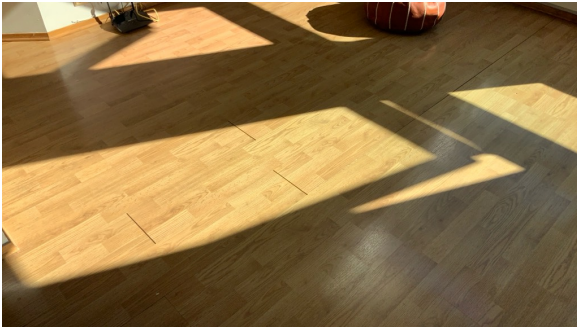
Stue

TG 2 Etasjeskille/gulv mot grunn

- Det er målt høydeforskjell på mellom 15-30 mm gjennom hele rommet. Tilstandsgrad 2 gis med bakgrunn i standardens krav til godkjente måleavvik.
- Målt høydeforskjell på mellom 10 - 20 mm innenfor en lengde på 2 meter. Tilstandsgrad 2 gis med bakgrunn i standardens krav til godkjente måleavvik.

Avretting og utbedring bør vurderes for å oppnå tilstandsgrad 1, da ujevnheter kan påvirke møblering, innredning og brukskomfort, samt medføre risiko for oppsprekking i gulvbelegg og knirk.

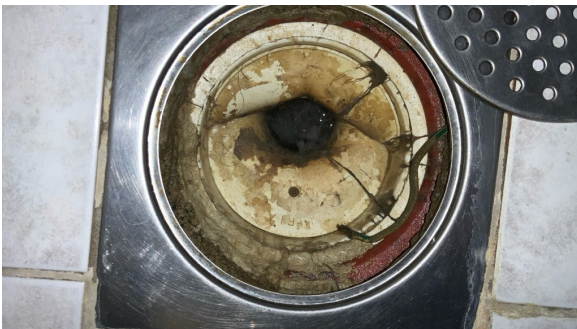
5. ETASJE/ LOFT > BAD

📍 TG 2 Sanitærutstyr og innredning

- Det er avvik:

Det er ingen tegn til lekkasjer fra utstyret på nåværende tidspunkt.

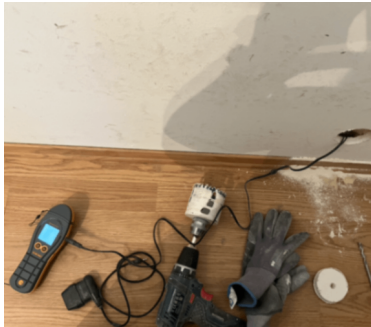
KJØKKEN

- Det er påvist at eventuelt lekkasjevann fra rør i rør system ikke ledes til sluk eller annen kompenserende løsning.
- Mer enn halvparten av forventet brukstid er passert på innvendige vannledninger.

- Det er ikke behov for utbedringstiltak siden anlegget fungerer i dag, men ut ifra alder kan skader plutselig oppstå på eldre anlegg.
- I forbindelse med oppgradering av våtrom vil det være naturlig med utskiftning av rør.
- Det bør foretas tiltak på anlegget som sikrer bedre løsning på eventuelt lekkasjevann fra rør i rør system.

Det bør etableres et fordelerskap med avrenning til sluk eller annen kompenserende løsning for å sikre at eventuelt lekkasjevann fra rør i rør-systemet ledes bort på en trygg måte.

Manglende tiltak medfører økt risiko for vannskader på bygningskonstruksjoner ved lekkasje, samt at anlegget ikke oppfyller dagens krav til vannsikkerhet.

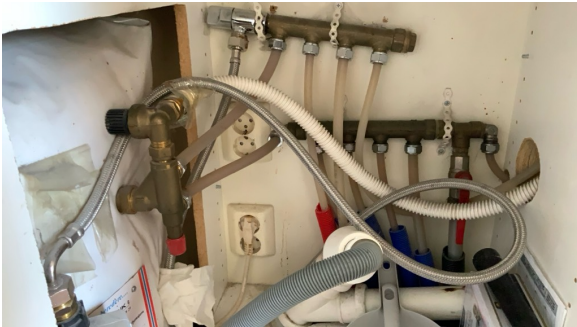
TE 2 Avløpsrør

Avløpsrør av plast/jern. Rør i fellesarealer er ikke vurdert. Det antas at luften- og stakemulighetene på anlegget er funksjonelt, dog er dette vanskelig å kontrollere i en blokk med flere boliger. Det antas at funksjonen på rør og koblinger er i god stand, slike rørdeler er ikke alltid lett å besiktige da disse ofte er skjult i kanaler og kasser. Det kreves spesialutstyr og kompetanse for å vurdere dette ytterligere.

- Det er ikke behov for utbedringstiltak siden anlegget fungerer i dag, men ut ifra alder kan skader plutselig oppstå på eldre anlegg.

Konsekvensen av at mer enn halvparten av forventet brukstid er passert, er økt risiko for plutselige skader og lekkasjer, noe som kan medføre skade på omkringliggende konstruksjoner.

Det anbefales å følge med på tilstanden til avløpsrørene, og vurdere utskiftning ved oppgradering av våtrom eller ved tegn til lekkasje.

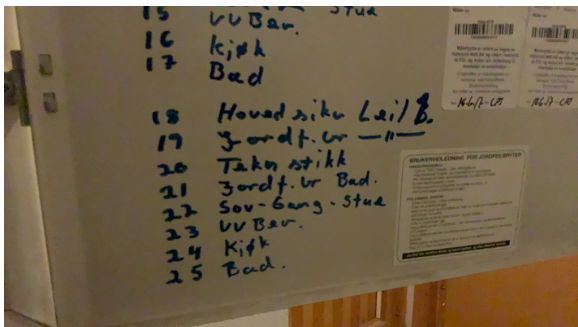
TG1 Branntekniske forhold
