# Tilstandsrapport

📍 Kipo 17, 5114 TERTNES

# gnr. 186, bnr. 294

Rapportdato: 23.09.2025

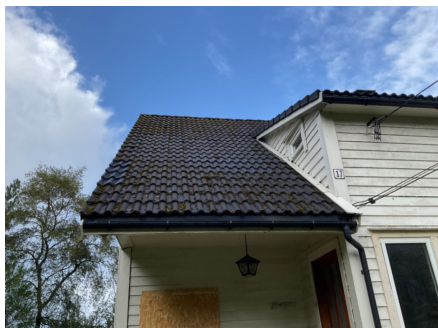
Det ble observert mose og groe. Kontroll har vært begrenset til visuell besiktigelse fra bakkenivå og tilgjengelige områder. På loft, i trapperom med skråtak, ble det registrert fuktmerker. Ved kontroll med protimeter på befaringsdagen var konstruksjonen tørr.

Betongtakstein har normalt en levetid på 30–50 år. Når alderen er ukjent, og det er registrert både mose, groe og synlig slitasje, må det påregnes redusert restlevetid. Fuktmerker i skråtak viser at det tidligere har vært fukt påvirkning, men det er positivt at konstruksjonen var tørr ved befaring. Begrenset kontroll innebærer at skjulte skader i undertak, lekter eller gjennomføringer ikke kan utelukkes. TG2 er satt på bakgrunn av: Alder, synlig slitasje og registrerte fuktmerker.

Følg opp fuktmerkene med jevnlig kontroll, særlig etter nedbør.

Påregne utskifting av taktekking med undertak, lekter og beslag innen få år.

Vurder nærmere kontroll fra taktekker for å fastslå tilstanden mer presist.

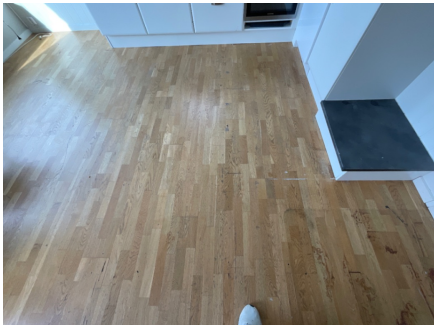
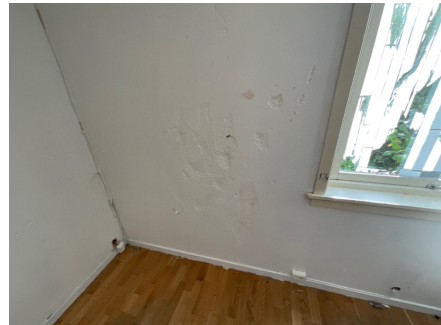
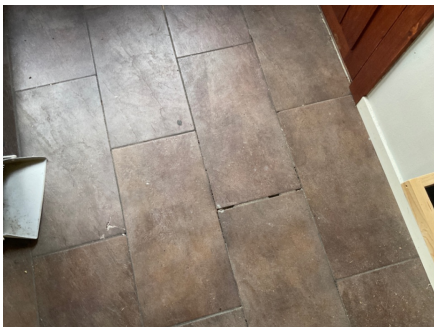
## 📍 TG 2 Overflater - 3

Misfarging i betongvegger under terreng er et typisk tegn på fuktpåvirkning over tid. Slike konstruksjoner har erfaringsmessig høy skadefrekvens og kortere levetid enn konstruksjoner over terreng. Da inspeksjonen var begrenset, er det usikkerhet knyttet til omfanget. Fukt kan føre til skader på materialer, innredning og inn klima dersom tiltak ikke iverksettes.

TG3 er satt på bakgrunn av: Påvist fukttegn (misfarging) i rom under terreng og usikkerhet ved begrenset kontroll.

Videre undersøkelser bør utføres for å fastslå omfang og årsak til fuktpåvirkningen.

Unngå bruk av organisk materiale direkte mot yttervegger under terreng før forholdene er utbedret.

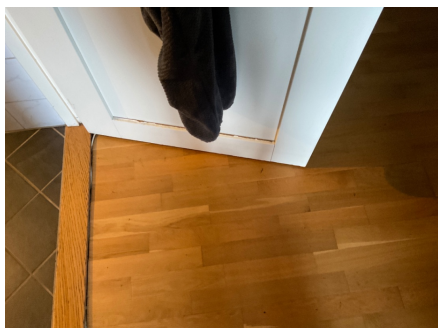
## TG 3 Innvendige dører - 2

Flere innvendige dører og karmen har sår og skader på flere dørblader

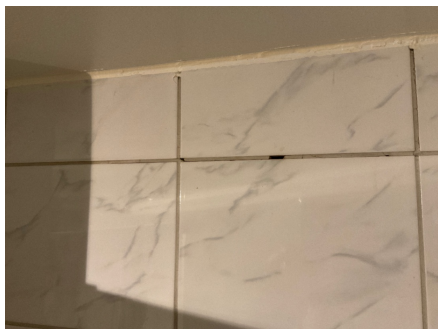
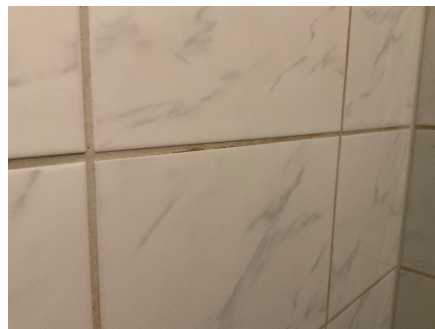
### 📍 TG 2 Overflater Gulv

Riktig fall er viktig for sikker avrenning. Lokalt fall i dusjsonen er positivt, men avvik i øvrige deler av gulvet øker risikoen for vannansamling utenfor sluk. Bom og sprekker i fliser indikerer svekket vedheft og gir økt risiko for skader i tettesjikt. Våtrommet er av eldre dato, og normal levetid for gulv med flis/membran er overskredet (20–30 år).

TG2 er satt på bakgrunn av: Avvikende fall, bom og sprekke i fliser samt overskredet levetid.

Jevnlig tilsyn med fokus på områder med bom og sprekker.

Rehabilitering av gulv og membran bør påregnes i løpet av nær fremtid.

Midlertidig utbedring av fuger og sprekker kan redusere risiko frem til full oppgradering.

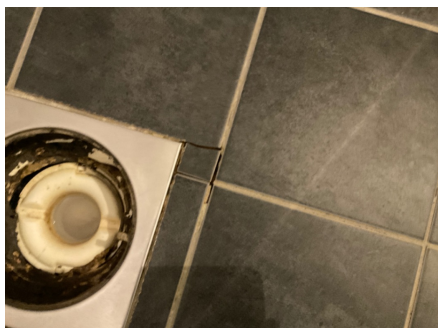
### 📍 TG 2 Sluk, membran og tettesjikt

Membranens forventede levetid er overskredet. Tilstand og funksjon kan derfor være redusert, og det kan ikke garanteres at membranen fortsatt ivaretar nødvendig tetthet. Risiko for fuktgjennomtrenging må påregnes i eldre våtrom uten dokumentasjon på utførelsen.

Følge opp våtrommet med jevnlig tilsyn for å avdekke tidlige tegn på lekkasje eller fuktgjennomgang.

Nærmere vurdering anbefales dersom det planlegges videre bruk over lengre tid.

Modernisering må påregnes

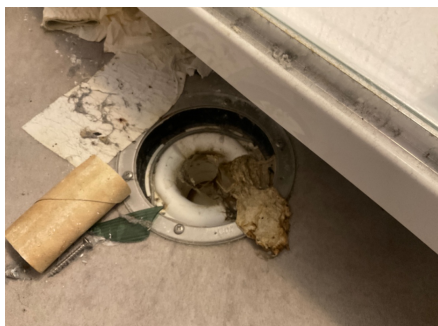
### TG 3 Sanitærutstyr og innredning

Skader på dusjkabinett og innredning reduserer både funksjon og estetisk standard. Funksjonen vurderes som begrenset, og utskifting må påregnes. TG3 er satt på bakgrunn av: Skader på dusjkabinett og innredning

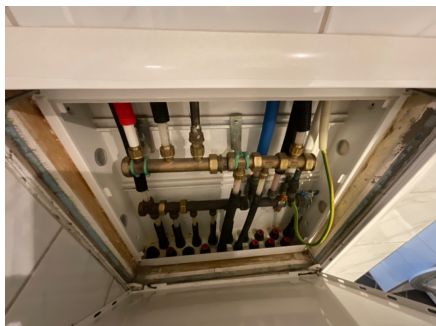
Rør-i-rør-system gir normalt god sikkerhet mot lekkasjer dersom det er korrekt utført, men manglende merking og utilfredsstillende tetting i skap reduserer sikkerheten og gjør lekkasjekontroll vanskelig. Kondens på rør indikerer fuktproblemer som over tid kan gi risiko for skader. Kobberrør med ukjent alder kan ha begrenset restlevetid.

Følge opp og utbedre årsak til kondens på rør.

Vurdere nærmere kontroll og eventuell utskifting av eldre kobberrør.
