# Tyrs vei 6

## Tyrs vei 6

TYRSVEI 6 - 5057/167/0/87/0/0

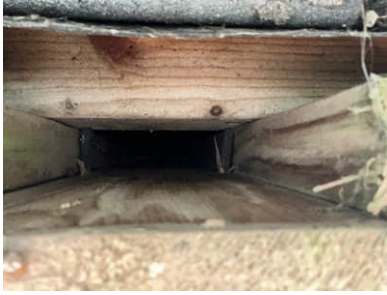
Stedvis manglende musesperre ved kontroll rundt bolig.

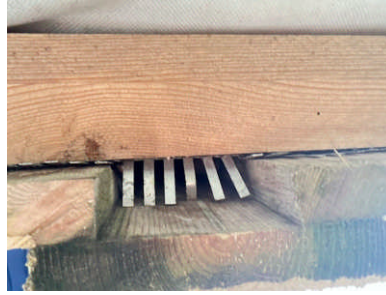
Stedvis musesperre ved kontroll rundt bolig.

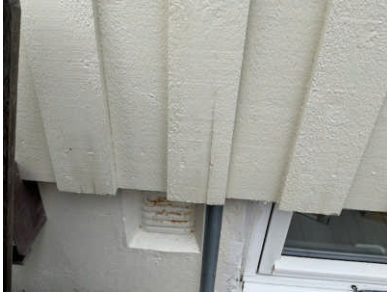
Sprekk i bordkledning.

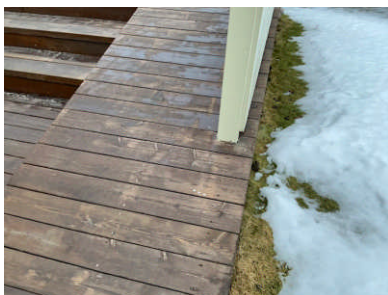
Slitte overflater på terrasse.

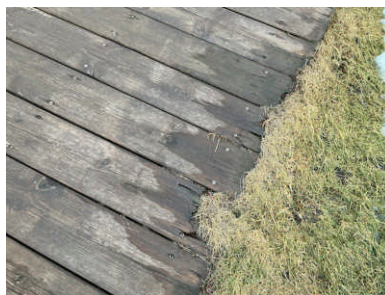
⚠ Gjennomsnittlig levealder impregnert materialer er 20-30 år.

Tilløp til råte i terrassebord.

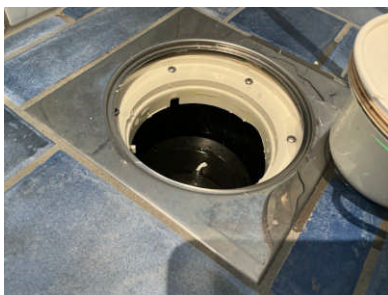
Det er ingen tegn til slukmansjett eller membran i sluket.

Sluk under badekar.

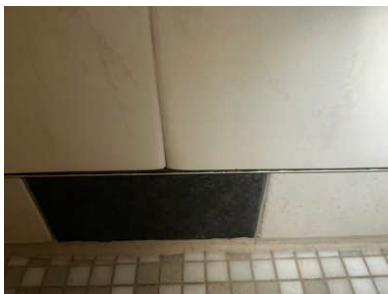
**Bad kjeller - Totalvurdering av fuktsøk:** Det kan ikke utelukkes at det er svikt i tettesjikt, da det ble avdekket symptomer på dette i dusjsone. Det ble registrert fuktskader i baderomsplater inne i dusjsone på befaringdag. Plater på vegg må byttes.

**Bad kjeller - Totalvurdering av overflater:** Løs laminat og fuktskader på baderomsplate ble avdekket, noe som indikerer at vann trekker inn i platene/konstruksjonen. Overflater i dusjsone må renoveres.

**Bad kjeller - Totalvurdering av membran, tettesjikt og sluk:** TG 2 er gitt med bakgrunn i alder på fuktsikringen. Smøremembran har en naturlig aldringsprosess i form av kjemisk uttørring. Normal forventet levetid på smøremembran er 10-20 år. Ved å etablere dusjkabinett vil badet kunne vare i flere år enn den antatte gjenstående levetiden. Det anbefales å etablere tett dusjkabinett. Det ble avdekket symptomer på svikt i tettesjiktet på befaringsdagen. Strakstiltak må påregnes. Det anbefales at våtrommets våtsone renoveres. TG 3 grunnet skader i baderomsplater i dusjsone.

Fuktskader i baderomsplater i dusjsone.

Tiltak mellom 10.000 – 50.000

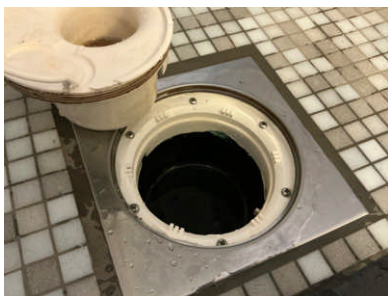
Det er kun visuelt tegn til membran i sluket.

Sluk i dusjsone.

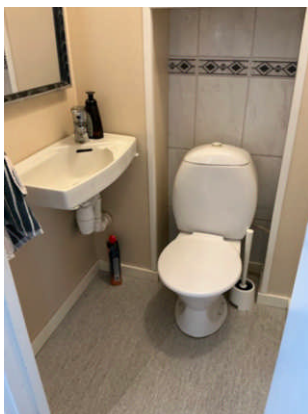
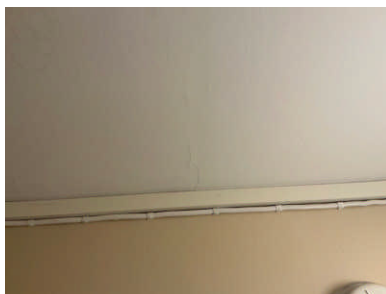
Sprekk i malertapet i himling.
