# Tilstandsrapport

Del av tomannsbolig med utleie i sokkel

Sørliveien 16 A, 8403 SORTLAND

Befaringsdato: 07.10.2025

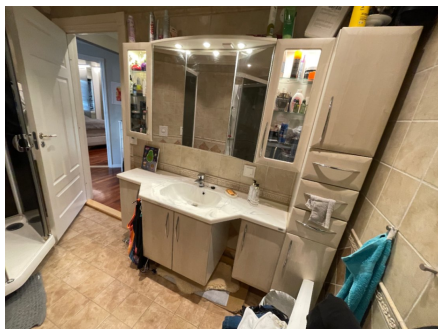
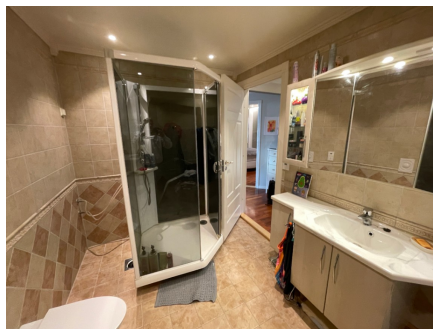
## HOVEDETASJE > BAD

#### Vurdering av avvik:

- Det er ikke påvist tilfredsstillende løsning for å synliggjøre lekkasje fra innebygget sisterner.

- Uten dreneringsløsning/lekkasjesikring kan lekkasjer pågå over lang tid uten å bli oppdaget. Dette kan føre til omfattende fuktskader i omkringliggende byggematerialer.

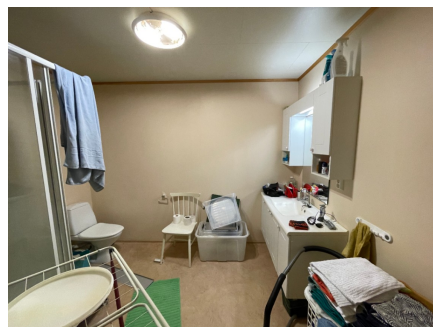
## UNDERETASJE > BAD

#### Vurdering av avvik:

- Det er påvist avvik i fallforhold til sluk i forhold til krav i forskrift på byggetidspunktet.

- Til tross for avviket i fall/høydeforskjell til sluk, vil gulvet fortsatt kunne lede vann mot sluket, men med redusert effektivitet. Dette kan potensielt øke risikoen for vannansamling i enkelte områder av badet.

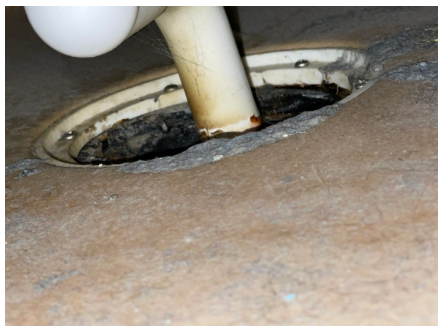
## UNDERETASJE > BAD

### TG 2 Sluk, membran og tettesjikt

#### Vurdering av avvik:

- Når sluket har begrenset tilgang, er det vanskelig å rengjøre sluket og å inspisere den for å oppdage skader i membranen/fuger rundt sluket, som er avgjørende for å forhindre lekkasjer.

Kabinettet må dras frem for rengjøring og inspeksjon av sluket.
