# Tilstandsrapport

Ødegårdslia 39A  
3470 SLEMMESTAD  
Gnr./Bnr.: 240/360  
Asker kommune

Befaringsdato: 02.10.2025

Anticimex AS

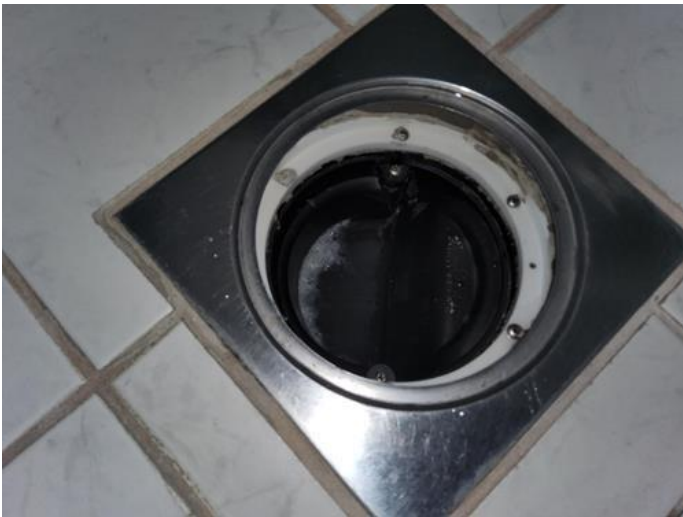
Våtrom - [Sluk på baderommet ]

Nivåforskjell fra døråpning på topp overflate gulv og til hovedsluk er på tilfeldig sted målt til ca. 8 mm. Dette er vurdert til å ikke være tilfredsstillende mht lekkasjesikkerhet.

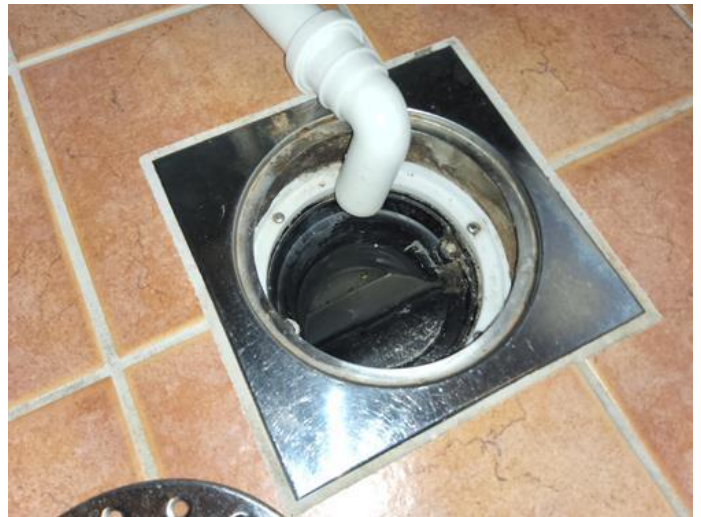
Våtrom - [Sluk på vaskerommet ]

Fallforhold (gulv)	Nivåforskjell fra døråpning på topp overflate gulv og til hovedsluk er på tilfeldig sted målt til ca. 6 mm. Dette er vurdert til å ikke være tilfredsstillende mht lekkasjesikkerhet.
--	--------------------	---

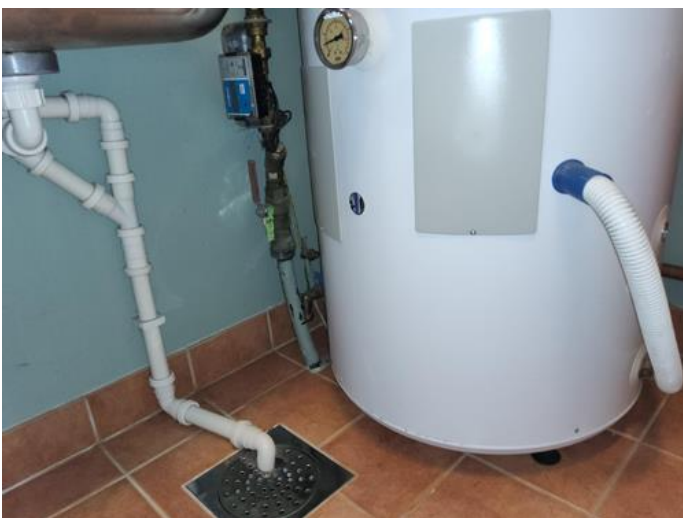
Tekniske anlegg, VVS anlegg (Sjekkpunkter utover det som er inkludert i andre rom) - [Vanninntaksrør, stoppekran og vannmåler ]

Vannrør	Det er ikke montert automatisk lekkasjestopper for å begrense eventuelle lekkasjer fra vanninstallasjoner.
