Tilstandsrapport

Enebolig

Telstadvegen 54, 6650 SURNADAL

Befaringsdato: 01.10.2025

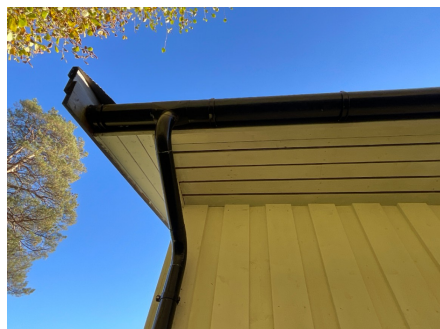
TG 1 Veggkonstruksjon

Veggene har bindingsverkskonstruksjon i 1. etasje og murpuss på underetasje. Fasade/kledning har stående bordkledning og deler er skiftet i forbindelse med rehabilitering av boligen, øvrige deler er fra byggeår. Fasadene er malt i 2019.

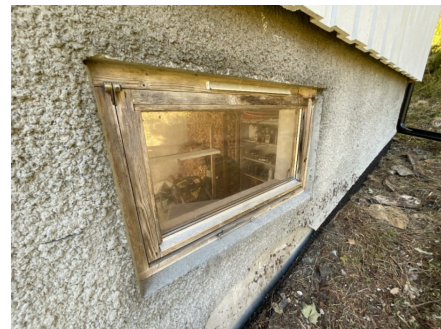
TG 2 Vinduer - 2018

Bygningen har malte trevinduer med 2-lags og 3-lags glass.

Det må påregnes å skifte ut 1 vindusrute hvor det ble påvist tegn til kondens. Dette gjelder vindu inne på kjellerstue.

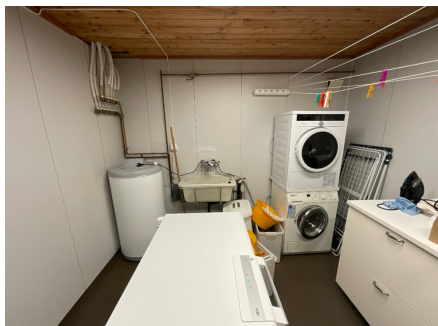
Sprekk i beleggskjøt

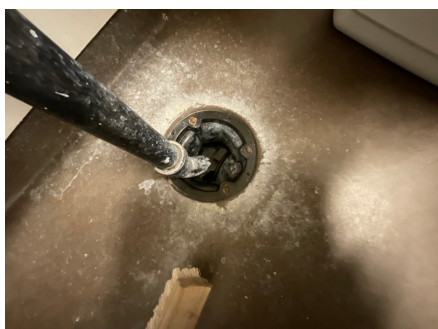
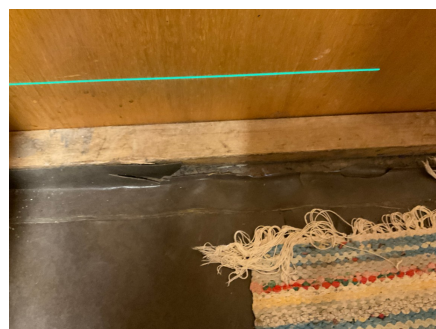
Sprekk i belegg ved oppkant mot dørkarm

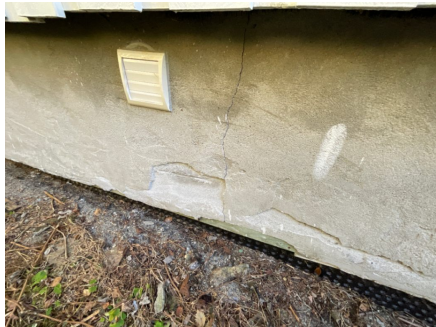
TG 3 Forstøtningsmurer

Forstøtningsmurer er av lettklinkerblokker naturstein.

- Det er påvist større sprekker og/eller skjevheter i muren.

På leca støttemur er det sprekker og synlig armering.

- Påviste skader må utbedres.

Støttemur med Leca må utbedres og forsterkes. Armering må kontrolleres for korrosjon og funksjon.

Kostnadsestimat: 10 000 - 50 000

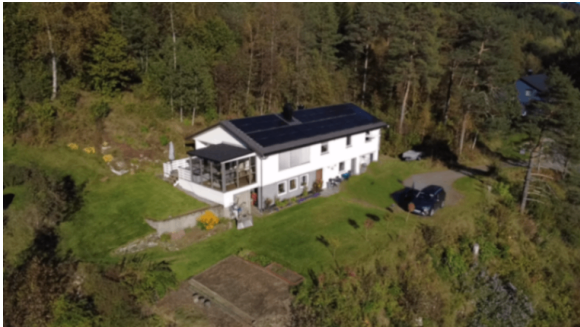
TG 2 Utvendige vann- og avløpsledninger

Utvendige avløpsrør og vannrør er av plast. Det er offentlig vann og avløp via private stikkledninger fra byggeår 1979. Selger opplyser at det er tilkoblet kommunalt vannforsyning etter byggeår, men de er noe usikre på når dette ble utført. Videre har selger lagt ca. 20lm varmekabel i vannrør fra boligen, da det lett kan fryse på vinterstid.

- Det er ikke behov for utbedringstiltak siden anlegget fungerer i dag, men ut ifra alder kan skader plutselig oppstå på eldre anlegg.
