# Tilstandsrapport

levert av Anticimex AS

Løkkeveien 12  
9510 ALTA  
Gnr./Bnr.: 28/219  
Alta kommune

Befaringsdato: 07.10.2025

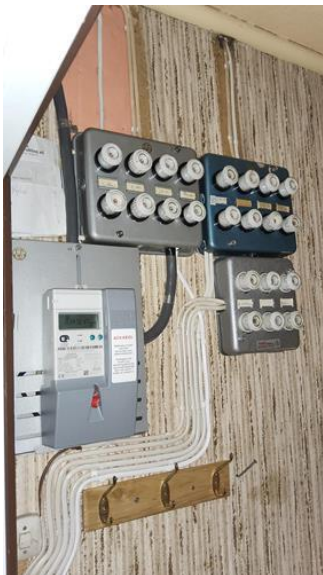
Forenklet vurdering av det elektriske anlegget - [Sikringer i trapperom]

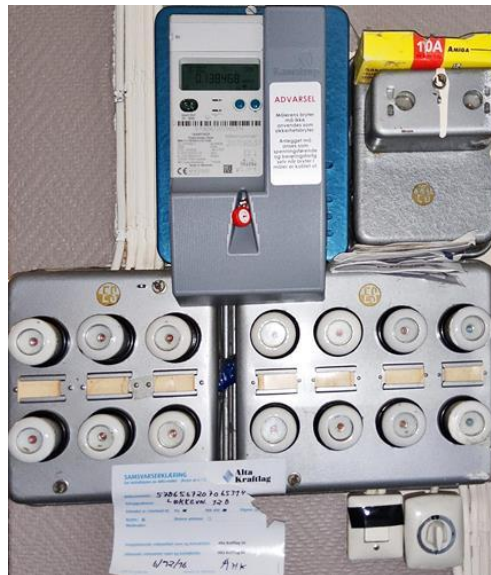
Forenklet vurdering av det elektriske anlegget - [Sikringer i gang]

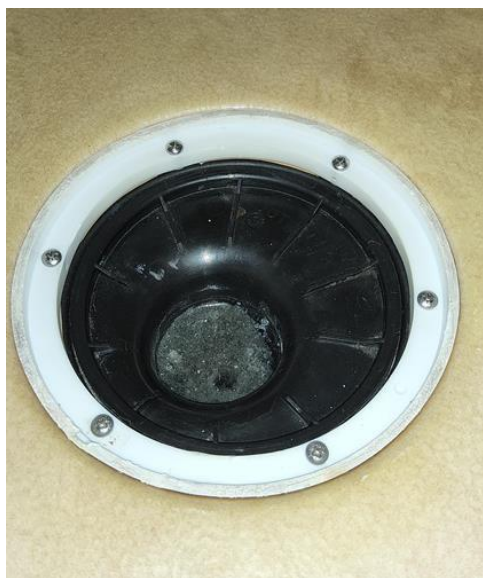
Det ble registrert slitasje, elde og lignende avvik på synlige overflater. Veggbelegget har sprekker og utettheter i overganger. Gulvbelegg har stedvis redusert vedheft til underlaget. Fallforhold i sluksonen og høydeforskjeller med tanke på lekkasjesikkerhet vurderes til å være ikke tilstrekkelig. Sluket er isolert inne i dusjsonen, noe som medfører at vannsøl eller lekkasjevann utenfor sluksonen ikke kan ledes til sluk. Ventilasjonen vurderes ikke til å være tilstrekkelig. Innredningen (med servant) bærer i sin helhet preg av alder/slitasje. Servant har sprekke i porselen. Det observeres rustproblematikk på skruene i klemringen

Helhetsvurdering - [Sluk bad leilighet]

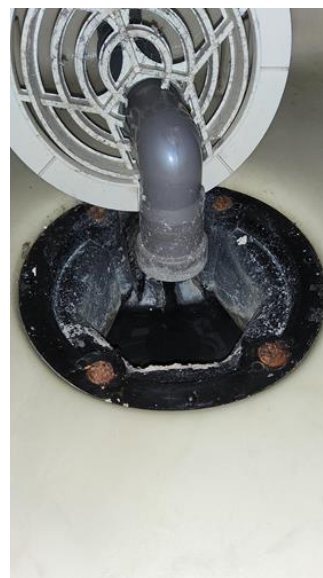
Helhetsvurdering - [Sluk vaskerom]

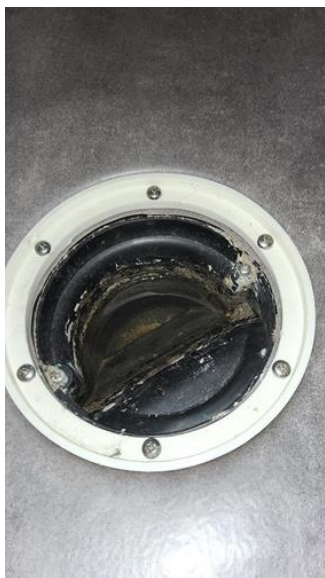
Avløpsrør (ink. sluk) - [Sluk bad kjeller]

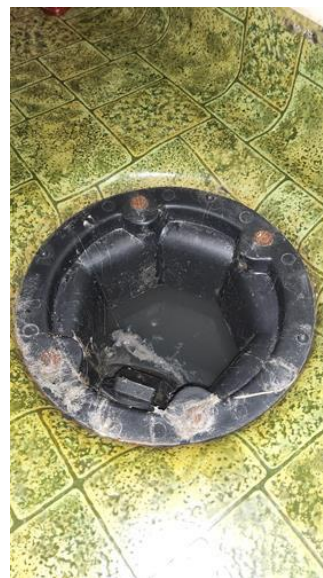
Helhetsvurdering - [Sluk bad 1. etasje]

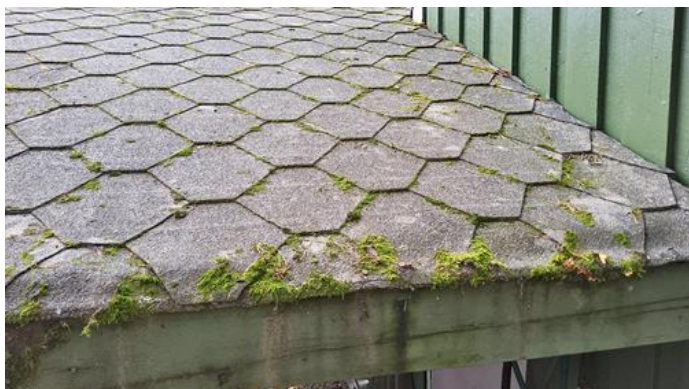
| TG 2 | Helhetsvurdering | <p>Det er valgt å vurdere yttertaket (og tilhørende bygningsdeler) med en samlet helhetsvurdering. Følgende hovedmomenter er lagt til grunn for vurderingen: På bakgrunn av bygningsdelenes alder er det grunn til å varsle om risiko for skader, svekket funksjon eller lignende forhold som utvikles over tid.</p> <p>Det ble registrert slitasje, elde og lignende forhold på de deler av taket som lot seg visuelt besiktige. Det registreres enkelte skader og andre avvik på takrenner og vindskier. Det kan ikke verifiseres at takkonstruksjonen er tilstrekkelig luftet, med den risiko dette innebærer. Skorstein (med tilhørende komponenter) har en tilstand som tyder på behov for tiltak.</p> <p>Det ble høy slitasje, registrert skader og enkelte råteskader på deler av tak over carport.</p> <p>Det gjøres oppmerksom på at en komplett undersøkelse av yttertaket krever stillas og/eller andre sikkerhetsmessige forutsetninger som ikke var til stede på befaringsdagen. Basert på alle ovennevnte forhold bør det gjennomføres ytterligere undersøkelser for å kartlegge eksakt tilstand og hvilke tiltak som eventuelt skulle være nødvendig. Restlevetiden på de forskjellige bygningsdelene er ikke kjent.</p> |

*Helhetsvurdering - [Råteskader på tak over carport]*
