Nabolagsprofil

Tempelveien 47 - Nabolaget Sætre nord - vurdert av 43 lokalkjente

Tempelveien 47, 3475 SÆTRE

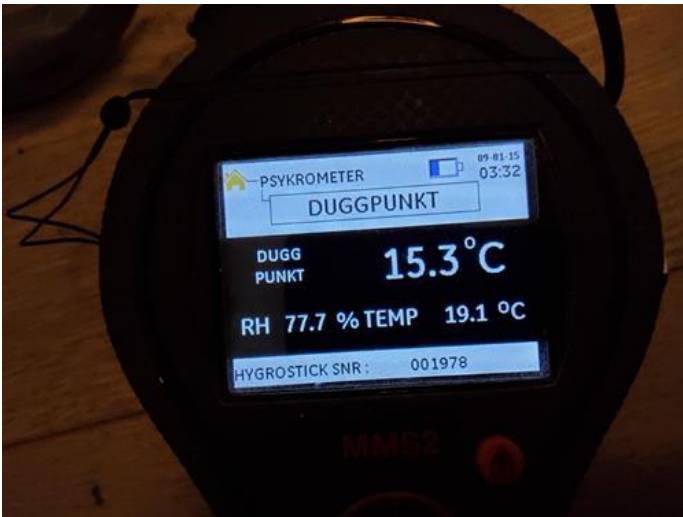
Konstruksjoner (tilfarergulv, himling og vegger). -
[Fuktmåling 1.etasje]

**TG 2** Spesielle observasjoner | Det ble registrert "kjellerlukt" på soverom i 1. etasje og i hybel. Dette kan indikere fuktproblematikk. Oppfølging med jevnlig ettersyn anbefales slik at eventuelle tiltak kan iverksettes ved behov.

**TG 3** Konstruksjoner (tilfarergulv, himling og vegger). | Etasjen har vegger under bakkenivå som er utlektet fra grunnmuren. Konstruksjonen er lukket, og det er ikke kjent hvordan oppbyggingen er utført. Erfaringsmessig betraktes slike konstruksjoner som risikokonstruksjoner blant annet med tanke på fukt-/kondensproblematikk. Det er i observert forhøyde verdier ved fuktmåling og symptomer på svertesopp ved gulvflater. Ytterligere undersøkelser må påregnes for å avdekke skadeomfang og aktuelle tiltak.

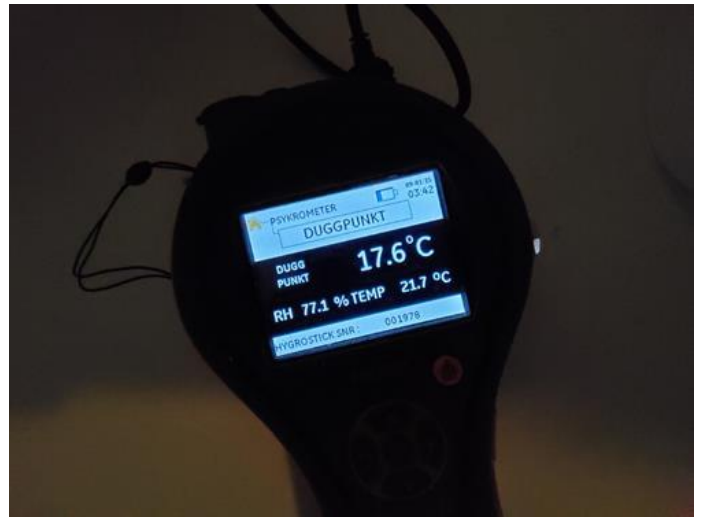
Fukt i tilliggende konstruksjoner - [Fuktmåling]

Det er foretatt hulltaking og utført fuktmåling med egnet instrument i tilstøtende rom til våtsone. Det ble ikke registrert forhøyede verdier eller andre avvik. Målingene viser følgende: RH 77,1 %, temperatur 21,7 grader C og duggpunkt 17,6 grader C.

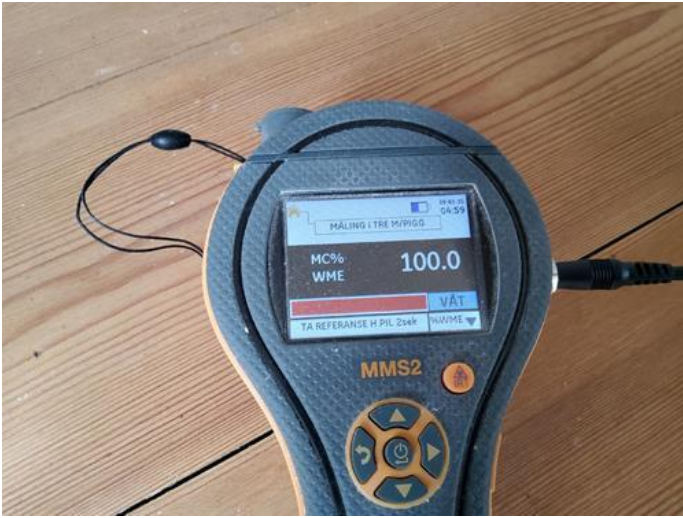
Konstruksjoner (tilfargerulv, himling og vegger). -
[Fuktmåling i hybel]

Etasjen har gulv under bakkenivå som er opplektet. Konstruksjonen er lukket, og det er ikke kjent hvordan oppbyggingen er utført. Dette sammen med dreneringens alder tilsier risiko for fuktskader i konstruksjonen. Det er i tillegg observert symptomer på fukt i hybel. Ytterligere undersøkelser må påregnes for å avdekke skadeomfang og aktuelle tiltak.
Sjablongmessig prisanslag: kr 0 - 10 000

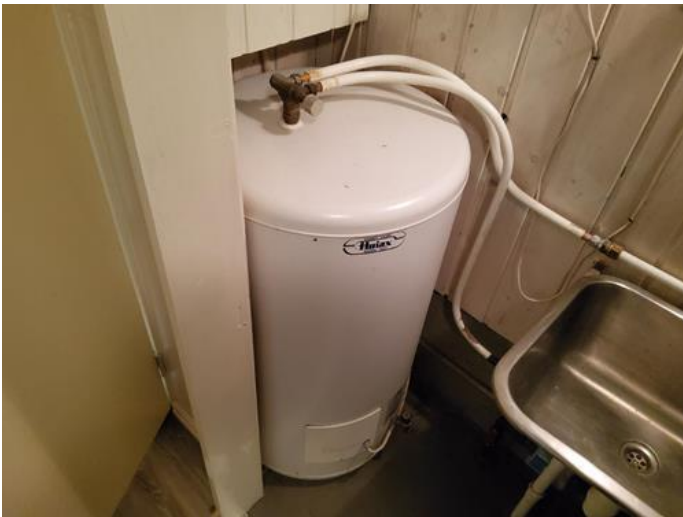
Tekniske anlegg, VVS anlegg (Sjekkpunkter utover det som er inkludert i andre rom) - [Varmtvannsbereder]

Varmtvannsbereder er plassert i rom uten sluk/overløp eller annen sikring mot fuktskader. Konsekvens kan være at det oppstår fuktskader hvis lekkasje fra varmtvannsbereder skulle oppstå. Tiltak anbefales.
