# Egenerklæring

Jørnsebakken 11, 1444 SKIPHELLE

Befaringsdato: 25.11.2024

Rapportdato: 07.04.2025

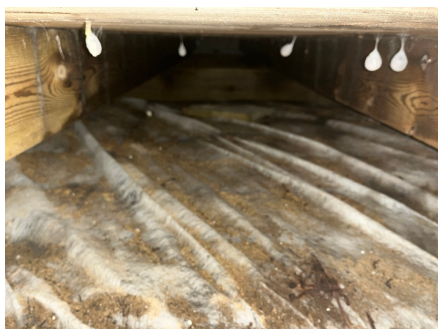
Deler av terrassen ligger mot terreng. Fuktig kryprom under terrassen.

Terrassebord ligger tett mot terreng og er fuktig med kingel kokonger.

- Det må foretas tiltak for å lukke avviket.
- Rekkverk må monteres for å lukke avviket.
