# Tilstandsrapport

Enebolig

Finklasmauet 4, 4006 STAVANGER

Befaringsdato: 01.10.2025

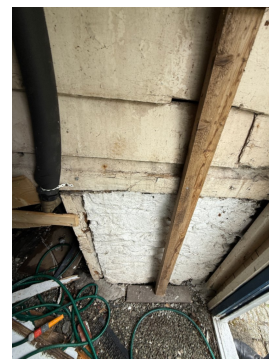
Tømmerplank fra byggeår med liggende kledning, stedvis utskiftet kledning i nyere tid.

- Det er avvik:
  - Det er ingen eller liten lufting i nedre kant av kledning mot grunnmur.
  - Det er registrert noe kledning/belstning/hjørnekasser med stedvis høyt fuktnivå som gir risiko for fukt- og råteskader.
  - Det er registrert stedvis råteskader i bunnstokk i bod til krypkjeller.

- Tiltak:
  - Det må gjøres nærmere undersøkelser for å kartlegge omfang og nødvendige tiltak.
  - Det må utføres lokale utbedringer for å lukke avvikene.

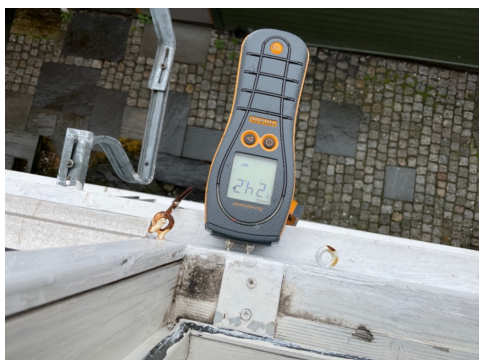
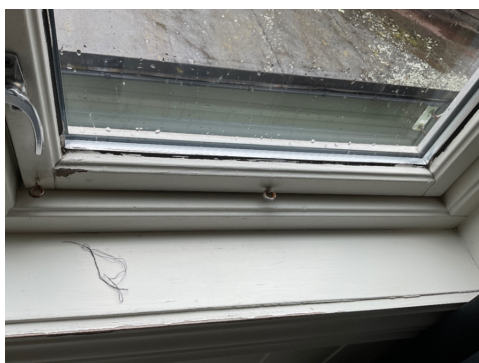
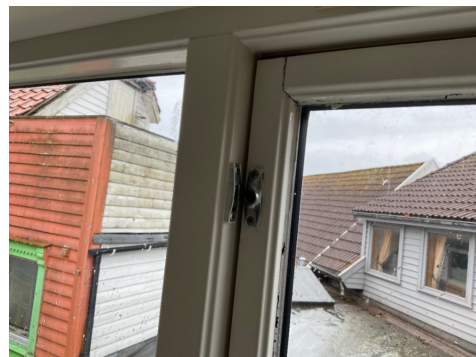
- Det er avvik:
  - Det er registrert stedvis høy fuktighet i noen av vinduene, noe som indikerer fare for fukt-/råteskader.
  - Trevirket innvendig og utvendig i vinduene har stedvis behov for vedlikehold/overflatebehandling.
  - Pakningene på vinduene har passert halvparten av forventet levetid.
  - Det mangler barnesikring på vinduene i 2. etg., og et vindu mangler en lukke-hendel.

Det må påregnes noe vedlikehold/lokal utbedring, utskiftning av pakninger og at enkelte vinduer snart må skiftes ut.

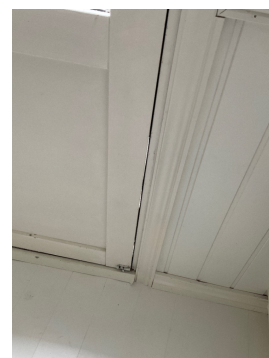
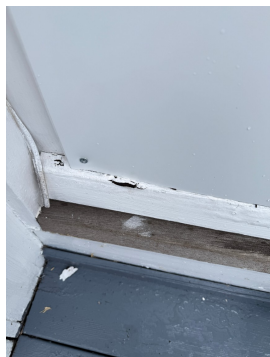
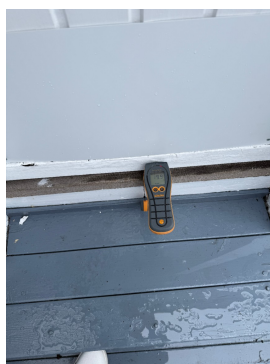
- Det er påvist utetthet/åpning mellom dørblad og dørkarm. Dvs. at kaldtrekk kan oppstå.
- Det er avvik:
  - Det er registrert stedvis høye fuktverdier, samt fukt/råteskader i terrassedøren.
  - Pakningene på dørene har passert halvparten av forventet levetid.
  - Dørene mangler beslag under terskel.

Det må påregnes noe vedlikehold/lokal utbedring, utskiftning av pakninger og at enkelte dører snart må skiftes ut.

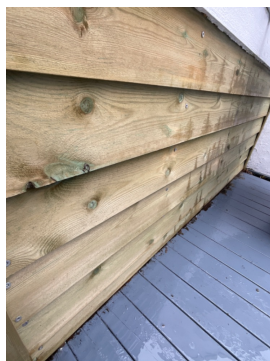
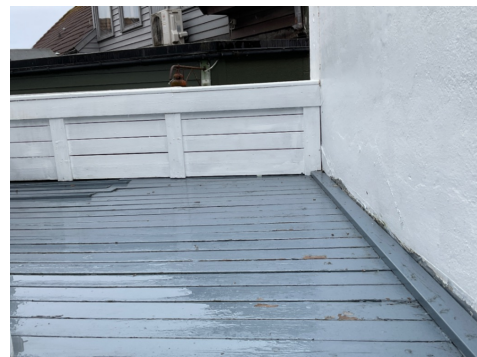
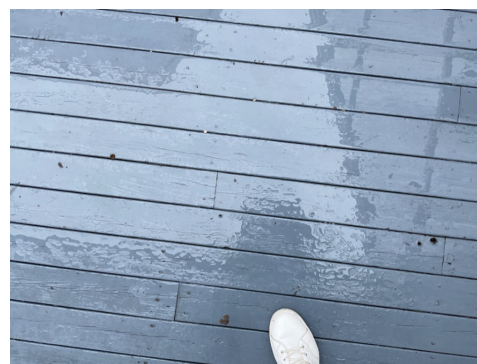
Terrasse på ca. 17 m<sup>2</sup>, med utgang fra kjøkkenet i 1. etasje.  
Bygget i trekonstruksjon, med terrassebord av tre på bjelkelag og tretrekkverk/skillevegger.

- Det er avvik:
- Det er ikke montert beslag mellom yttervegg og balkong/terrasse.
- Det er registrert stedvis noe bevegelse i terrassegulv ved lokal belastning.

- Tiltak:
- Beslag må skiftes ut/monteres.
- Det må gjøres nærmere undersøkelser og lokale utbedringer.

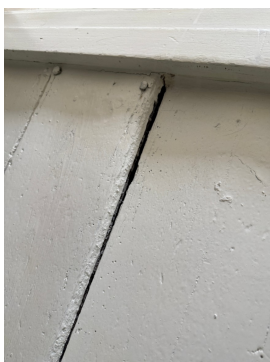
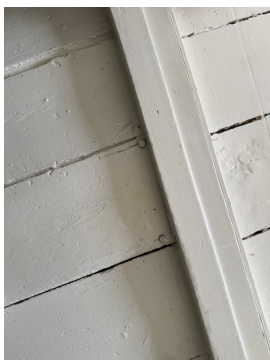
Boligen har etasjeskiller av trebjelkelag mellom etasjene.  
De største høydeavvikene målt gjennom hele rommet som er registrert er:

- Målt høydeforskjell på over 20 mm innenfor en lengde på 2 meter.
- Tilstandsgrad 3 gis med bakgrunn i standardens krav til godkjente måleavvik.

- Målt høydeforskjell på over 30 mm gjennom hele rommet. Tilstandsgrad 3 gis med bakgrunn i standardens krav til godkjente måleavvik.
- Det er registrert stedvis noe bevegelse i gulv, som har ført til at et par gulvbord har stedvis noe løs innfesting, dette er naturlig ifht. konstruksjon, materiale og alder.

- For å få tilstandsgrad 0 eller 1 må høydeforskjeller rettes opp. Det vil imidlertid sjelden være økonomisk rasjonelt som et enkeltstående tiltak i en bolig som dette. Dersom boligen en gang skal renoveres, kan man vurdere slike tiltak.

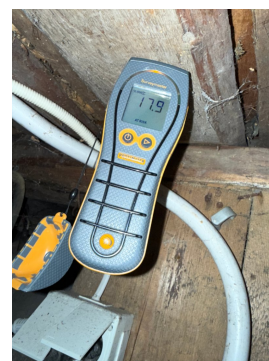
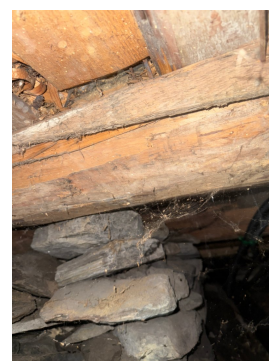
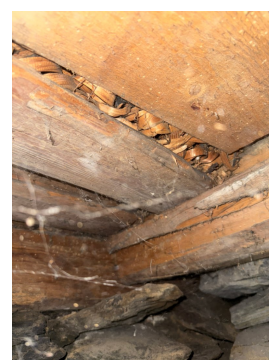
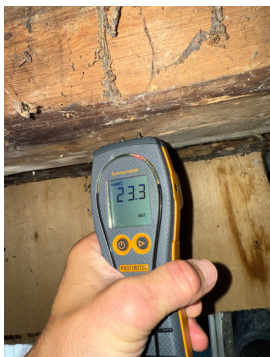
- Det er ikke adgang til deler av kryptjelleren. Kryptjeller er kun vurdert i tilgjengelige deler. Kryptjeller regnes for å være en risikokonstruksjon som er utsatt for fukt- og råteskader i bunnsvill, trebjelkelaget og andre tilstøtende konstruksjoner, på grunn av fuktighet fra grunnen og kondensering ved temperaturskjeller. Selv om det ikke er avdekket tegn på skader, betyr ikke dette nødvendigvis at det ikke foreligger skader i eller i forbindelse med kryptjelleren.

- Det er registrert stedvis noe høye fuktverdier, samt stedvis enkel forsering for skadedyr via usikret tetting ved rørgjennomføringer og plank for stubbegulv i etasjeskille.

- Vær oppmerksom på denne risikoen, overvåk tilstanden og undersøk dette nærmere, helst med hjelp av en fagkyndig.

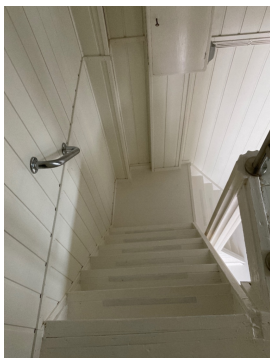
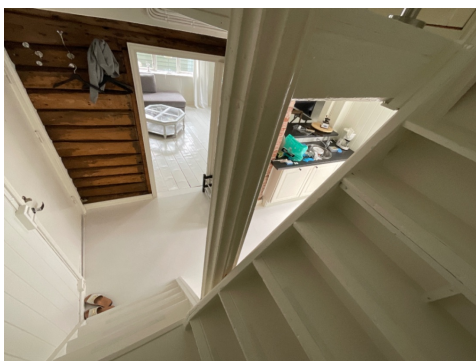
Tretrapp med lukkede trinn, fra byggeår.  
Aluminium og glassrekkverk i 2. etasje målt til ca. 93 cm høyde.

- Rekkverk må monteres for å lukke avviket.
- Håndløper bør monteres, men det var ikke krav på byggetidspunktet.

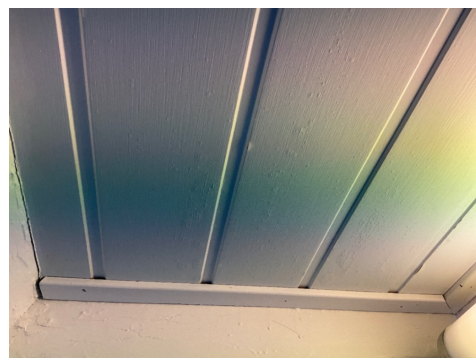
- Det er vindu/dør med ikke fuktbestandige materialer i våtsonen (ved vask, dusj, badekar, osv.), løsningen eller byggematerialet er uegnet.
- Det er registrert noen mindre fuktskader i tak over dusj.

- Uegnede materialer må fuktbeskyttes/utskiftes.
- Dersom det ikke gjøres tiltak, kan dette medføre oppfukning, oppsvelling og forringelse av materialer over tid og fuktskader på tilstøtende konstruksjoner.

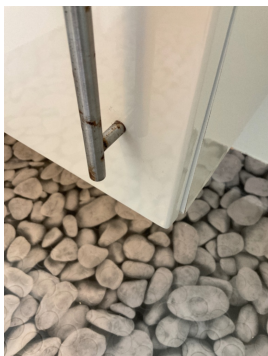
- Det er påvist skader på innredning.

- Dersom avvik ikke utbedres er det fare for videre skadeutvikling.
