# Tilstandsrapport

Enebolig

Blåheiveien 104, 8415 SORTLAND

Befaringsdato: 27.10.2025

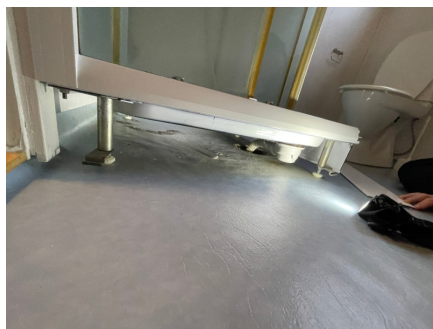
- Det bør vurderes om lokal utbedring er mulig.
- Eldre sluk av plast er ofte utsatt for lekkasjer og særlig i overganger. Eventuelle lekkasjer kan medføre fuktskader på tilliggende konstruksjoner.

Kabinettet må dras frem for rengjøring og inspeksjon av sluket.
