# Tilstandsrapport

Enebolig

Blåheiveien 104, 8415 SORTLAND

Befaringsdato: 27.10.2025

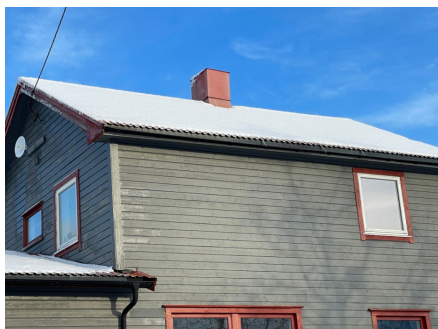
Det observeres lekkasje fra takrenne sør/vestlig hjørne.

Takrenner og nedløp med lekkasjer bør utbedres eller skiftes ut for å sikre effektiv bortledning av vann og unngå fuktskader på bygningen.

Det bør etableres tilfredsstillende bortledning av vann fra taknedløp ved grunnmur for å forhindre oppfukting og påfølgende råteskader i grunnmur og yttervegg.

Siden mer enn halvparten av forventet brukstid er passert på renner, nedløp og beslag, bør tilstanden følges opp jevnlig, og utskifting vurderes for å redusere risiko for lekkasjer og følgeskader.

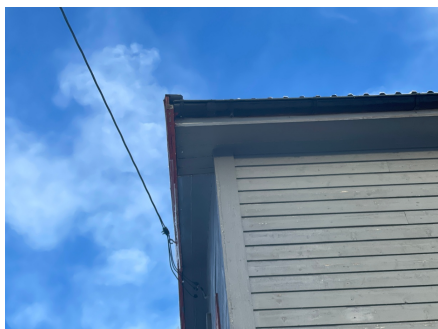
Veggene har trekonstruksjon av ukjent utførelse. Fasade/kledning har stående bordkledning.

- Det er påvist spredte råteskader i bordkledningen.

Det observeres at vannbord har stedvis fuktskader.

- Råteskadet trekledning må skiftes ut.

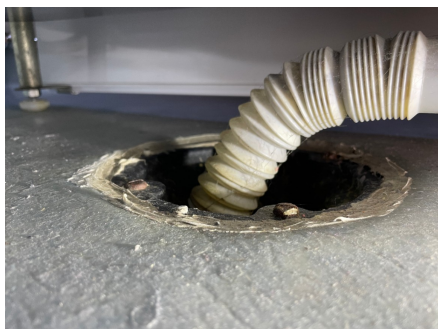
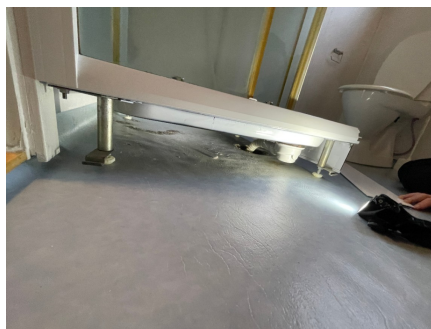
- Det bør vurderes om lokal utbedring er mulig.
- Eldre sluk av plast er ofte utsatt for lekkasjer og særlig i overganger. Eventuelle lekkasjer kan medføre fuktskader på tilliggende konstruksjoner.

Kabinettet må dras frem for rengjøring og inspeksjon av sluket.
