Kyrkjevegen 10, 3800 BØ I TELEMARK

Befaringsdato: 07.10.2025

# Tilstandsrapport

## ENEBOLIG

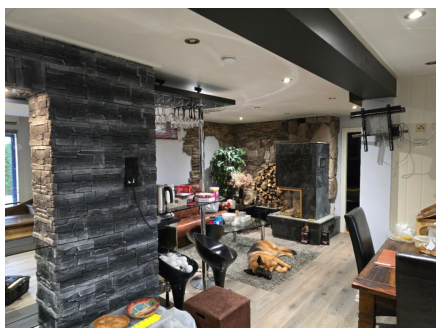
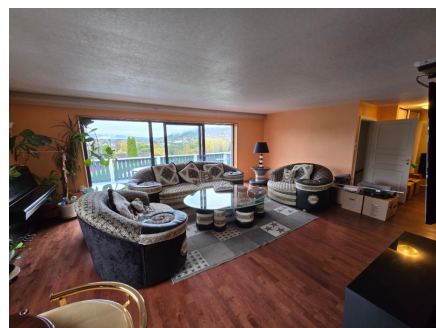
### TG 2 Etasjeskille/gulv mot grunn

Boligen har etasjeskille i tre. Gulv under etg har betong. Det er stedvis målt ca 1,2% høydeforskjell på gulv/etg skille.

- Målt høydeforskjell på mellom 10 - 20 mm innenfor en lengde på 2 meter. Tilstandsgrad 2 gis med bakgrunn i standardens krav til godkjente måleavvik.

- For å få tilstandsgrad 0 eller 1 må høydeforskjeller rettes opp. Det vil imidlertid sjelden være økonomisk rasjonelt som et enkeltstående tiltak i en bolig som dette. Dersom boligen en gang skal renoveres, kan man vurdere slike tiltak.

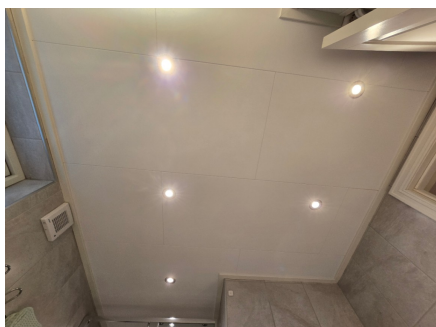
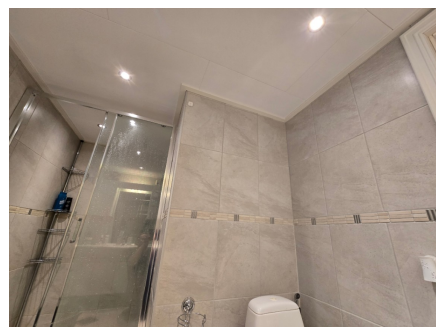
## UNDERETASJE > BAD

### TG 2 Overflater Gulv

- Selv om bom eller hull i fliser ikke alltid er et umiddelbart problem, bør det overvåkes nøye for eventuell utvikling i sprekker i flisfuger e.l. oppstår. Dette må en foreta tiltak for, for å begrense utviklingen.

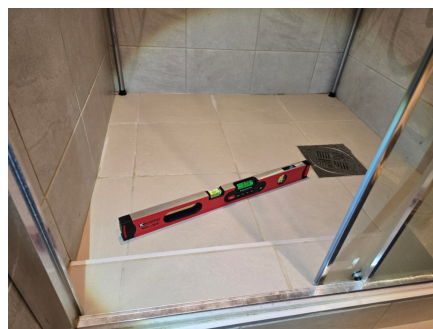
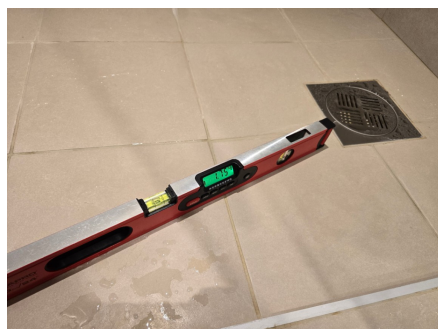
## UNDERETASJE > BAD

### TO 2 Sluk, membran og tettesjikt

- Det er påvist mangelfull/feil utførelse rundt rørgjennomføringer e.l. som gir fare for fukt i konstruksjonen i våtsone.
- Mer enn halvparten av forventet brukstid er passert på membranløsningen.
- Mer enn halvparten av forventet brukstid er passert på slukløsningen.

- Det er viktig å merke seg at levetiden til en membran varierer basert på kvalitet, installasjon og bruk. Eldre membraner kan bli sprø og sprekke opp, noe som fører til at de mister sin vanntettende funksjon. Dette kan resultere i vannlekkasjer gjennom vegger og gulv og fuktskader.
- Det må foretas lokale tiltak for å utbedre utettheter på våtrommet.
- Konsekvensen er at det kan oppstå fuktskader i konstruksjonen bak overflatematerialet. Vann kan trenge inn gjennom utette rørgjennomføringer og forårsake fuktskader ved fuktilførsel gjennom enten bruksvann eller lekkasjevann.

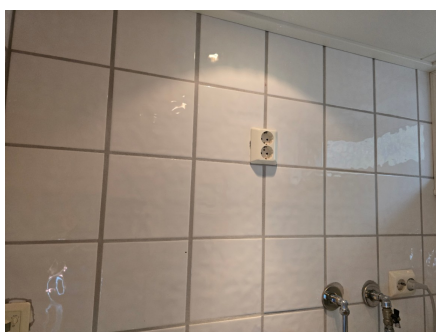
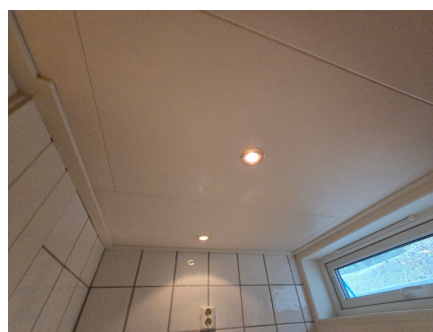
## UNDERETASJE > VASKEROM

### TG 2 Overflater Gulv

- Selv om bom eller hull lyd ikke alltid er et umiddelbart problem, bør det overvåkes nøye før eventuell utvikling i sprekker i flisfuger e.l. oppstår. Dette må en foreta tiltak for, for å begrense utviklingen.

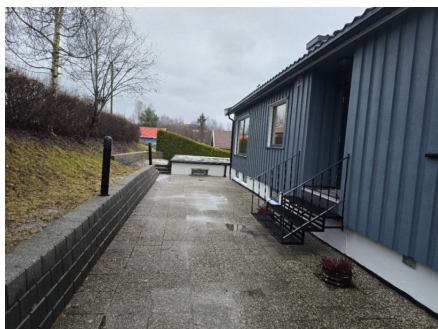
## TG 2 Fuktsikring og drenering

Usikkerhet knyttet til dreneringens funksjon og levetid. Det er risiko for at vann- og fuktproblemer kan oppstå i kjeller/underetasje.

Det anbefales vurdering av fagkyndig, eventuelt ny inspeksjon dersom fuktproblemer oppstår.

Da det er påvist vesentlig avvik fra referansenivå (manglende dokumentasjon og ufaglært utførelse).

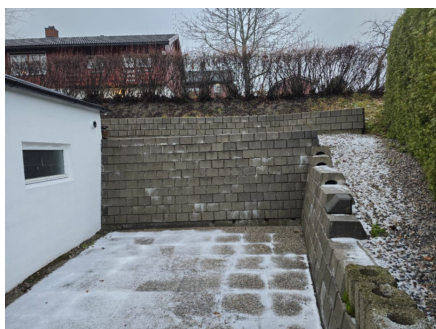
Manglende dokumentasjon og manglende innsyn i støttemurens bakside medfører usikkerhet knyttet til drenering og isoleringens funksjon. Dersom drenering og frost- og trykkavlastning ikke er tilfredsstillende utført kan muren over tid bli utsatt for økt jord og frosttrykk noe som kan føre til deformasjoner sprekke-dannelser eller redusert stabilitet. Det anbefales å følge med på eventuelle endringer i murens geometri og overflater. Ved behov eller før større terrengendringer bør forholdet vurderes nærmere av fagkyndig og dokumentasjon fremskaffes.

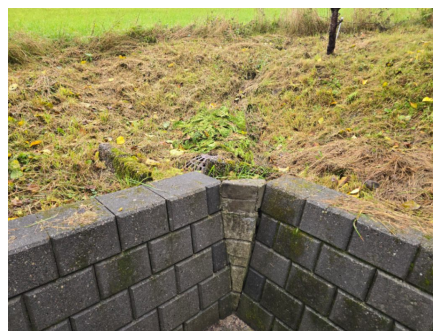
## TG 2 Terrengforhold

NVE sitt temakart for kvikkleire er nå oppdatert med et nytt kartlag kalt Aktsomhetskart for kvikkleireskred. Kartet viser nå både de eksisterende kvikkleiresonene (områder hvor det er påvist fare for kvikkleireskred) og de nye aktsomhetsområdene, som er et hjelpemiddel for å følge trinn 1–3 i prosedyren fra NVE veileder 1/2019, kapittel 3.2 – "Sikkerhet mot kvikkleireskred".

- Ytterligere undersøkelser anbefales.
