TILSTANDSRAPPORT

Enebolig

Prestegårdsvegen 26

16.01.2025

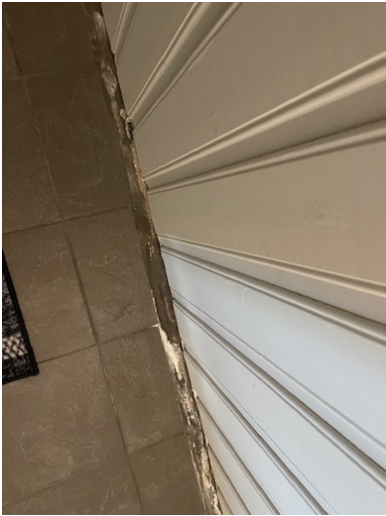
Det er avdekket tegn til fukt ved visuell kontroll i kjeller som grenser mot terreng

Fuktmålinger viser økte fuktnivåer i nedere del an yttervegg på nordside

På bakgrunn av alder på drenering og fuktsikring settes TG 2.

Jeg anbefaler en nærmere undersøkelse i område der ytterveggene er dekket og ligger på bakken.

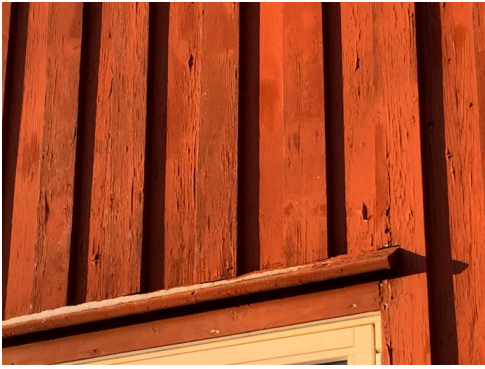
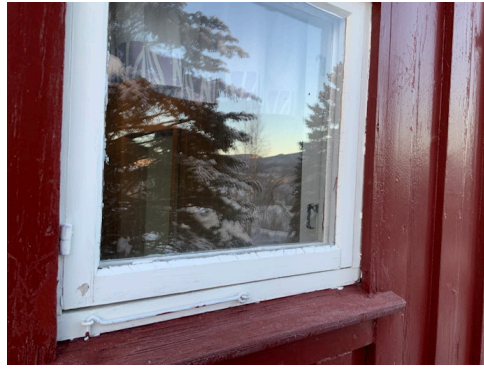
Ved visuell kontroll, kombinert med stikktagninger i kledningen fra bakkenivå registreres sprekker og slitte overflater, spesielt på værsiden. Som følge av dette må utvendige fasader påregnes noe hyppigere vedlikeholdsintervall i tiden som kommer.

Det registreres noe soltørking i form av sprekker nederst på enkelte bord og behov for vedlikehold og utskifting av skadde bord må påregnes.

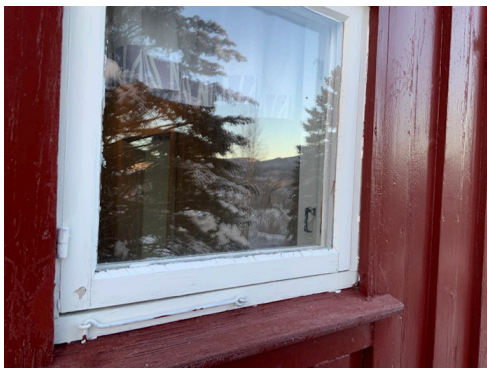
Gamle vindue

Eldre vinduer fremstår som gamle og slitte på grunn av alderen. Karmene ser ut til å ha noen råteskader utvendig. Noen vinduer sitter fast og det anbefales å justere dem. TG2 er gitt pga alder/slitasje på vinduer, vedlikehold/utskifting av vinduer må påregnes i tiden som kommer.

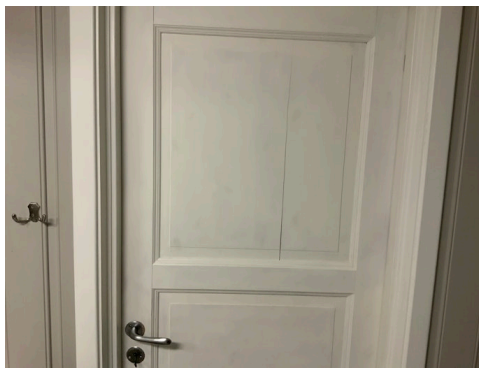
Sprikk i dørbladet

Innvendige dører viser tegn til slitasje. Det mangler en dør til entre. Baderomsdøren har en sprekk i dørbladet.

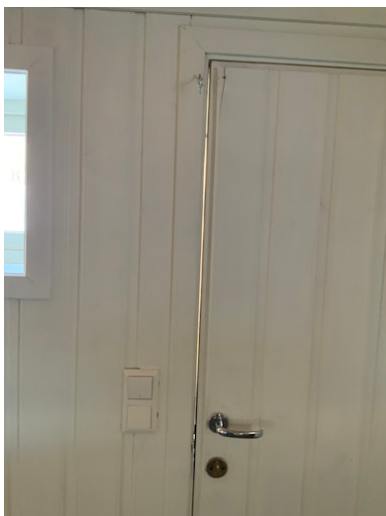
Luftspalt på ytterdør

Ved enkel funksjonstest av ytterdør fungerte lukke- og låsemekanisme som normalt. Det ble registrert skader eller tegn til "kniping" i karm. Ved enkel funksjonstest av balkongdør fungerte lukke- og låsemekanisme dårlig og må justere, dører fremstår i god stand. Den utvendige kjellerdøren er buet slik at det dannes et gap på siden.

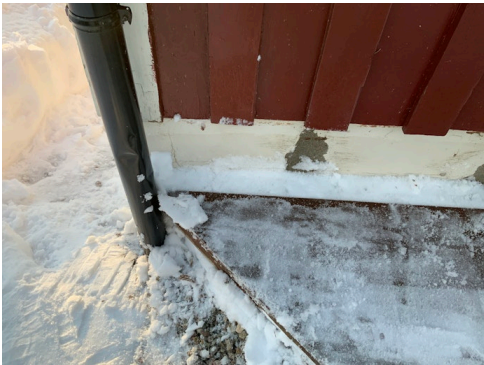
Det registreres skader/bulker på nedløprør. Nedløp er ført ned i overvannsledning.
Det observeres ingen synlige skader, feil fall eller mangler på takrenner.

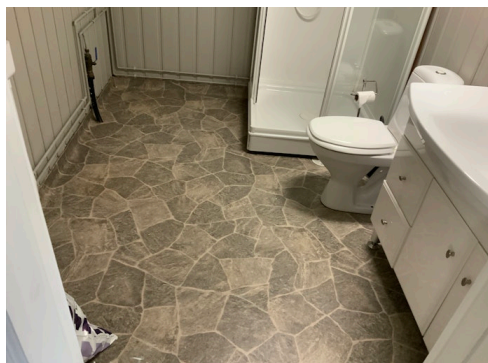
Overflatene har en del bruksslitasje på bakgrunn av alder.

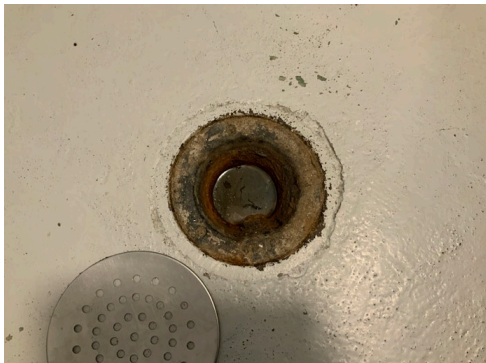
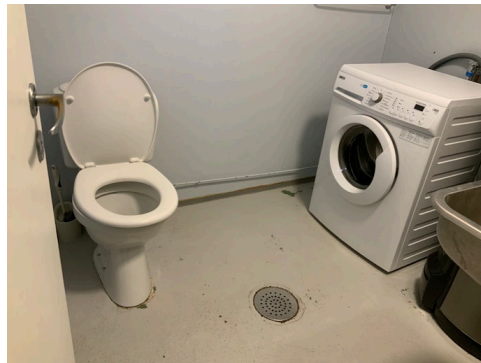
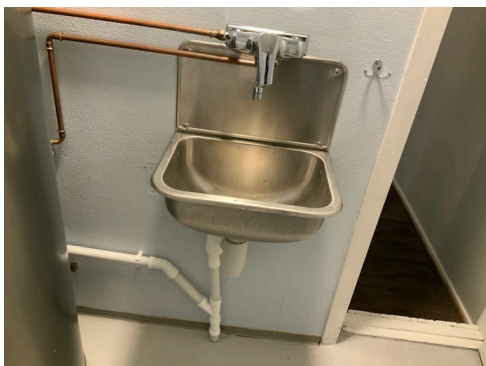
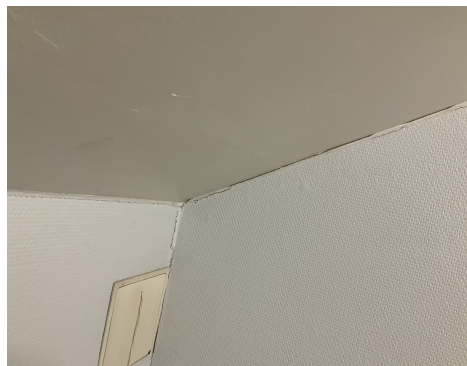
Enkelt toalettrom på første etasje med gulvmontert toalett og utslagsvask med ett-greps kran. Malt betong på gulvet. Det er etablert sluk på gulvet. Malt tapet på vegger og malt kryssfinerplate i himling. Det er opplegg for vaskemaskin (kran og avløp). Det er montert synlige vannledninger på kobber. Det er montert en varmtvannsbereder i rommet. Det er ingen fuktskader/fuktskjolder å se, og det er ingen unormale fuktverdier i tilstøtende rom.

Vaskerommet har slitte overflater og det må påregnes oppgradering. Rommets tettesjikt er utdatert TG 2 er gitt i bakgrunn av alder på rommets fuktsikring. Manglende overstrømning eller luftmengde vurdert å være for liten, det mangler luftespalten under døren for tilluft. Toalett er stabilt festet og spyle funksjonen fungerer normalt TG1.
