Tilstandsrapport

Tomannsbolig

Øravegen 48, 6652 SURNADAL

Befaringsdato: 06.10.2025

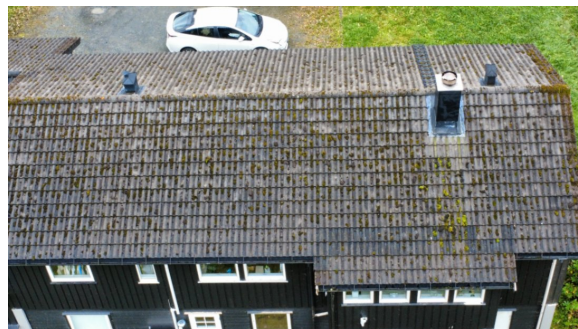
Er synlig lys på forside av taktekingen sett fra kryploft som bør undersøkes ytterligere. Ingen synlig skade

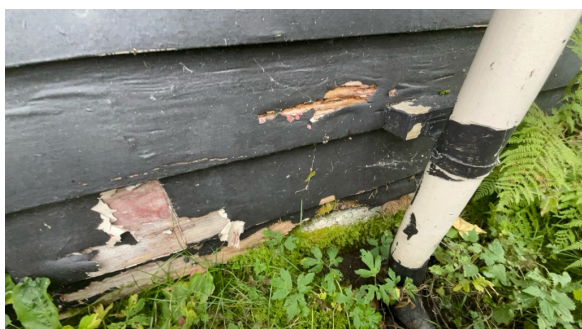
- Det er ingen eller liten lufting i nedre kant av kledning mot grunnmur.
- Det er påvist betydelige råteskader i bordkledningen.
- Det er værslitt/oppsprukket trevirke/trepaneler.

Det er råte i nedre del av vegg ved taknedløp og manglende ventilering. Synlig skade på asfaltplate.

- Råteskader i bordkledningen vil fortsette å utvikle seg både i tilleggende bordkledning og til bakenforliggende veggkonstruksjon, dersom en ikke foretar tiltak.
- Uten tilstrekkelig lufting bak bordkledningen kan fuktighet som trenger inn bak bordene eller gjennom veggen innenfra ikke tørke opp. Dette skaper ideelle forhold for råtesopp og muggvekst.
- Andre tiltak:
- Råteskadet trekledning må skiftes ut.

- Skadet område av vegg må kontrolleres for evt. skjulte skader.

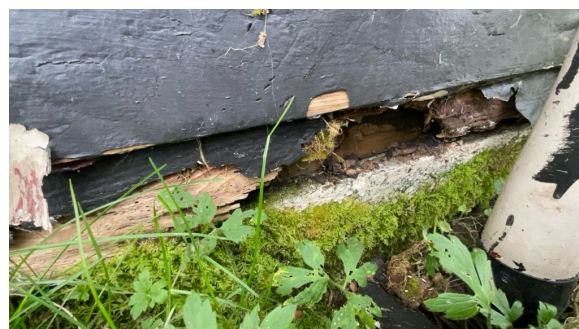
Det er råte i nedre del av vegg ved taknedløp og manglende ventilering. Synlig skade på asfaltplate.

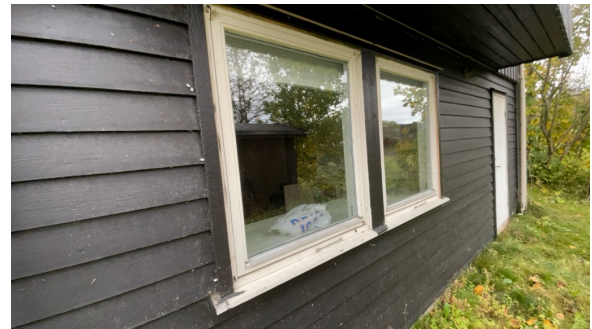
Vindu på soverom

- Det er påvist noen glassruter som er punktert eller sprukne.
- Karmene i vinduer er slitte og det er sprekker i trevirket.

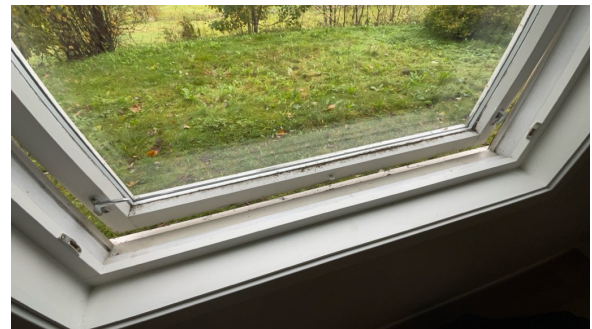
Vindu på bad er punktert

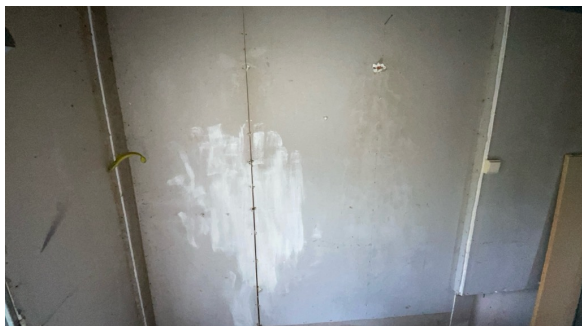
Skjøter på gipsplater er ikke tette

- Tiltak:
 - Lokal utbedring må påregnes for å lukke avvik. Tiltak på gipsvegg og åpen konstruksjon må vurderes opp mot krav iht. brannskille mellom garasje tilhørende seksjon 2 og leilighet i seksjon 1

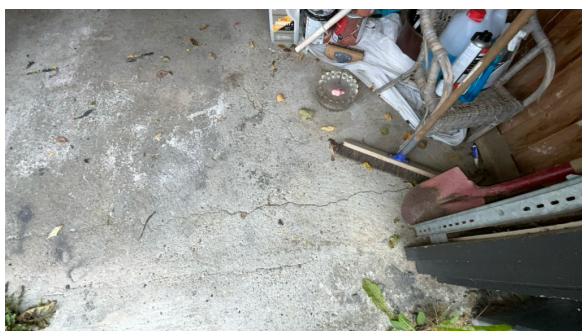
Sprekk i betonggulv

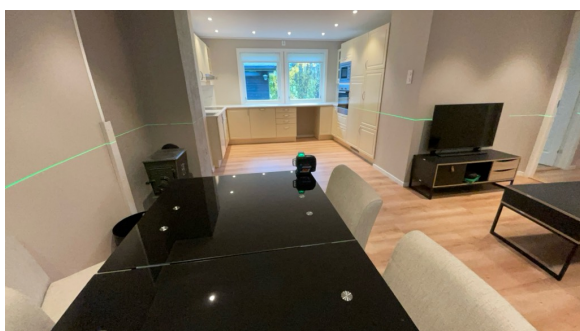
- Det er målt høydeforskjell på mellom 15-30 mm gjennom hele rommet. Tilstandsgrad 2 gis med bakgrunn i standardens krav til godkjente måleavvik.
- Målt høydeforskjell på mellom 10 - 20 mm innenfor en lengde på 2 meter. Tilstandsgrad 2 gis med bakgrunn i standardens krav til godkjente måleavvik.
- Det er avvik:

- Plassering av laser ved kontroll av stue/kjøkken. Det er målt 22 mm høydeforskjell gjennom rommet. TG 2. Over en avstand på 2 meter er det målt 13 mm fra øvre bakvegg mot teknisk rom ned mot inngangsdør. TG 2

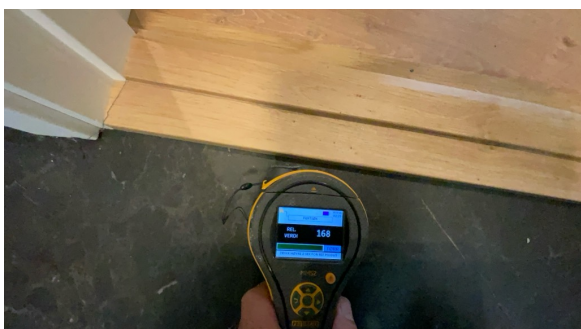
Fuktsøk på gulv ved dørterskel uten forhøyde fuktavvik

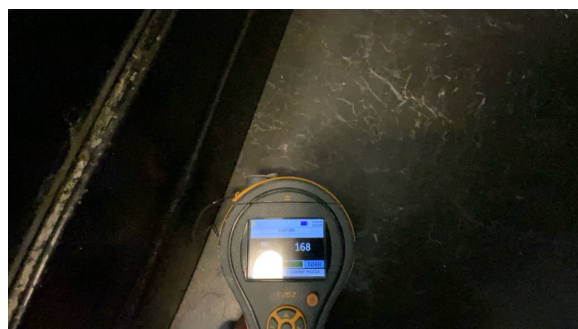
Fuktsøk på gulv ved dusjkabinett uten forhøyde fuktavvik

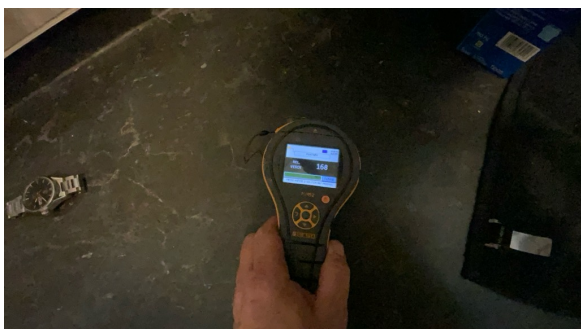
Fuktsøk på gulv under servantskap uten forhøyde fuktavvik

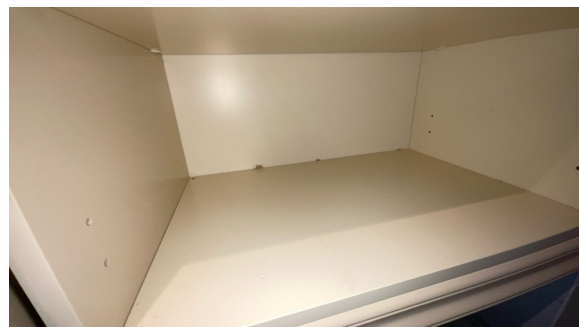
Små skader i hylle på veggen.

- Lokal utbedring må kunne påregnes for å lukke avvik for å sikre at skadene ikke utvikler seg.

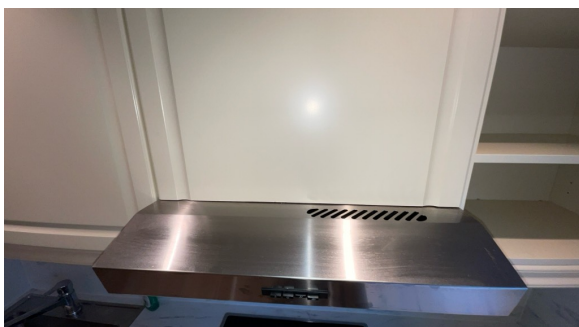
Plate over ventilator er ikke forseglet i bunn og det er fare for svelling ved tilførsel av fukt/stekeos.

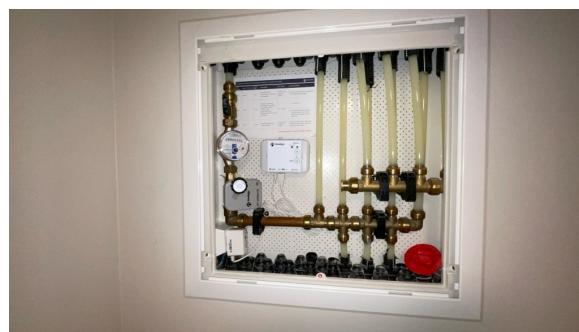
- Mangler deksel/dør på hovedskap (Ved evt. lekkasje er det fare for at vann kan ledes ut av skapen grunnet manglende dør)

- Det må monteres sprutplate/dør for å ivareta vannsikkerheten og sikre at evt. lekkasjevann ikke ledes ut til veggoverflater.

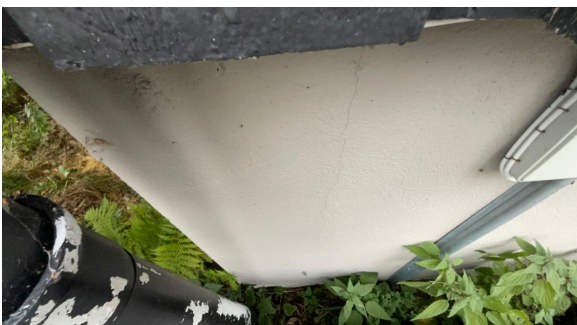
Små riss i puss

- Tiltak:
- Ikke behov for umiddelbare tiltak, men sprekker bør overvåkes over tid og tiltak må vurderes ut fra hvordan dette utvikler seg.
