TIL: Nome kommune, teknisk etat  
v/Tor Flom

Fra: GrunnTeknikk AS

Dato: 24. november 2015  
Dokumentnr: 111911n1  
Prosjekt: 111459  
Utarbeidet av: Runar Larsen  
Kontrollert av: Erik Skredsvig

### **Ras ved Ajerbakken 3 og 5 i Lunde, Nome** **Befaringsnotat, anbefalinger for sikring etter ras**

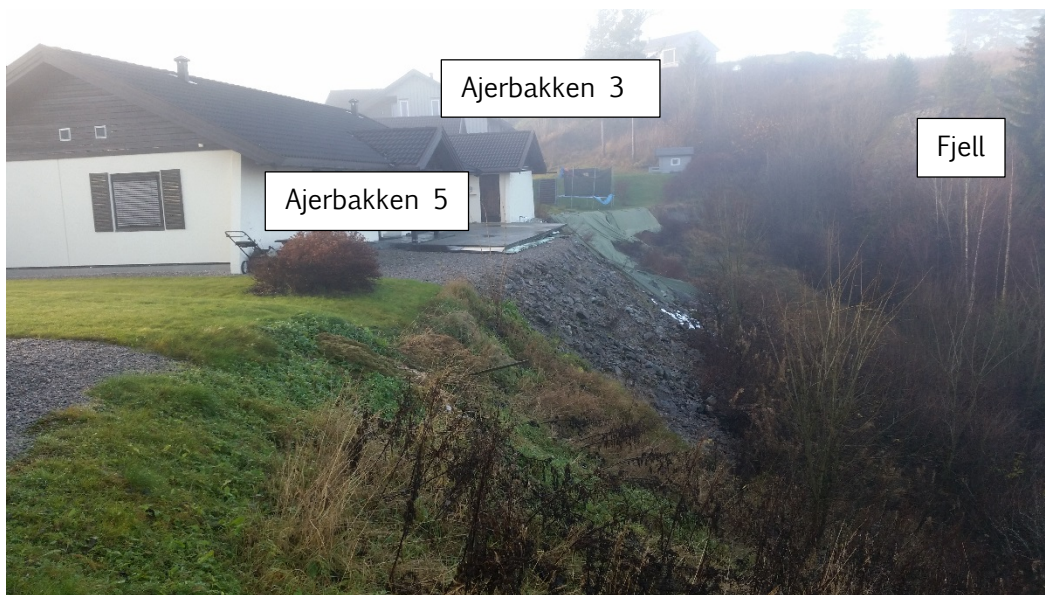
Figur 3: Bilde tatt fra øst og viser et oversiktsbilde av rasområdet

I vestre kant av rasområdet ligger en fjellkulle som kan sees på bildet på figur 3.

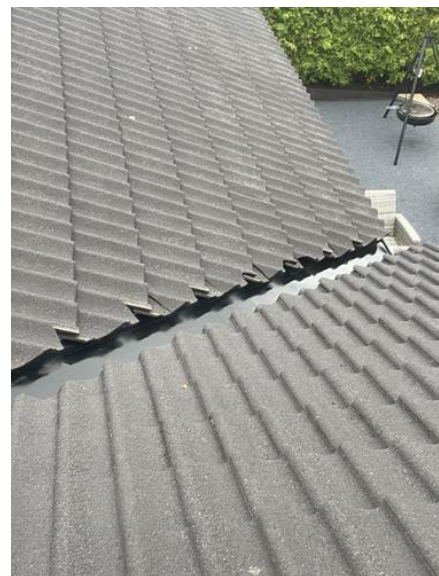
Utvendig - [Eksempel på knekte taksteiner i gradrenne]

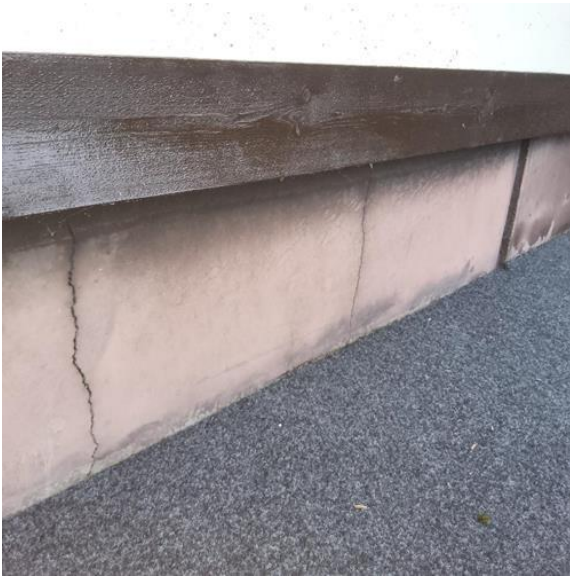
| | <b>TG 2</b> | Grunnmur | Stedvis overflateslitasjer. Ved manglende overflatebehandling vil fukt trekke inn i mur og overflateslitasjer vil utvikles ytterligere. Tiltak anbefales.<br><br>Det registreres stedvis riss/sprekker på grunnmur/ringmurselementer. Årsak kan være spenninger i elementene og sprekker er trolig bare i overflatene. Oppfølging med jevnlig ettersyn anbefales. |

*Utvendig - [Eksempel på sprekker i ringmurselementer ved stor platting]*

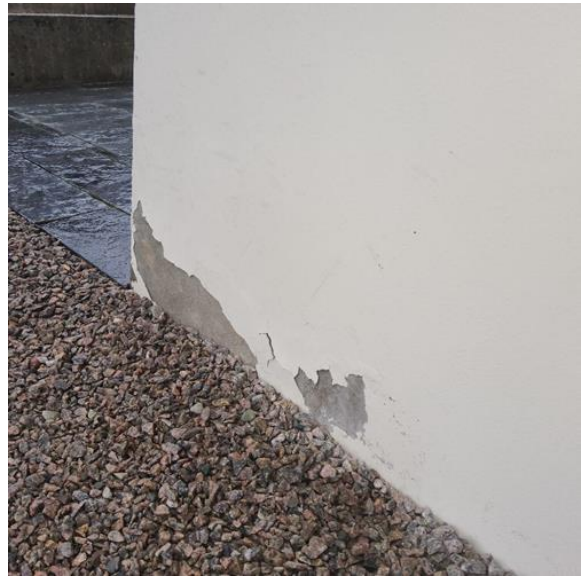
*Utvendig - [Eksempel på overflateslitasjer på yttervegg av betong]*
