# Eliløkken 42

# EGENERKLÆRINGSSKJEMA

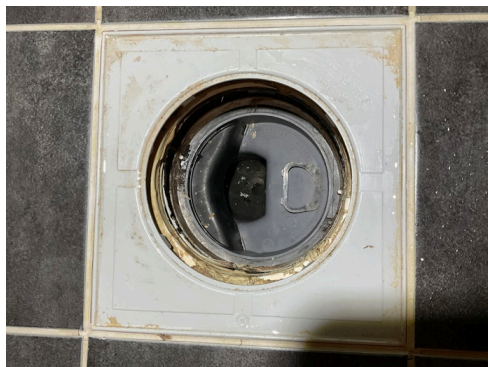
Det er kun visuelt tegn til membran i sluket.

Sluk i dusjsone.

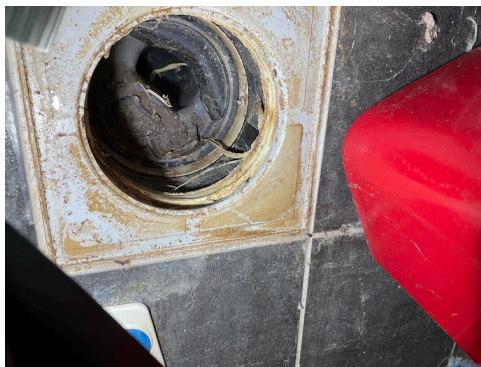
Sluk utpå gulv, ved varmtvannsbereder.

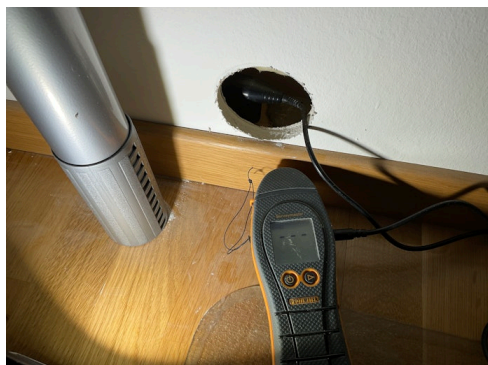
Det er utført hulltaking mot våtrommets vanninnstallasjon der det er antatt størst risiko for eventuelle vannlekkasjer/fuktskader. Hullet er utført fra tilstøtende rom på baksiden av våtrommets fuktsikring. Ingen forhøyede fuktverdier funnet.

Det er utført søk etter fukt fra tilstøtende rom der dette var mulig. Ingen tegn til forhøyede fuktverdier på baksiden av membran på tilfeldige valgte plasser. Badet framstod som tørt på befaringsdagen.

Hulltaking fra tilstøtende rom mot dusjsone.

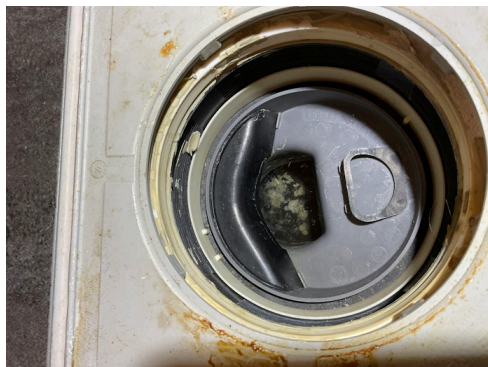
Det er kun visuelt tegn til membran i sluket.

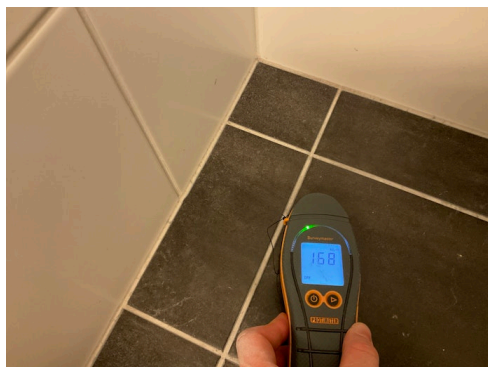
Ved bruk av fuktsøker i kombinasjon av visuell kontroll inne badet ble det ikke avdekket forhøyede verdier eller symptomer på svikt i tettesjiktet.

Badet framstod som tørt på befaringsdagen.
