# Eliløkken 42

# EGENERKLÆRINGSSKJEMA

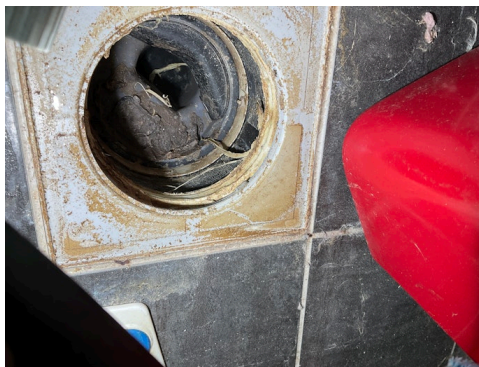
Sluk utpå gulv, ved varmtvannsbereder.
