# Tilstandsrapport

Enebolig med utleiedel i underetasje

Farvikvegen 1, 5124 MORVIK

# gnr. 185, bnr. 484

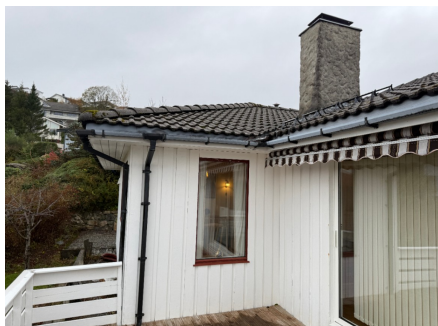
## TG 2 Nedløp og beslag

Snøfanger bør monteres hvor mennesker og dyr beveger og oppholder seg. Hele takrenne bør kontrolleres for lekkasje.

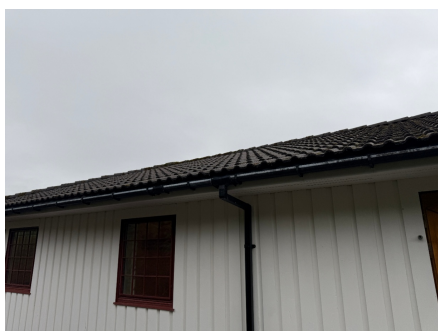
## TG 2 Veggkonstruksjon

- Det er ingen eller liten lufting i nedre kant av kledning mot grunnmur.
- Det er påvist spredte råteskader i bordkledningen.
- Det er ingen musesperre i nedre kant av konstruksjon.

- Musesperre må etableres.

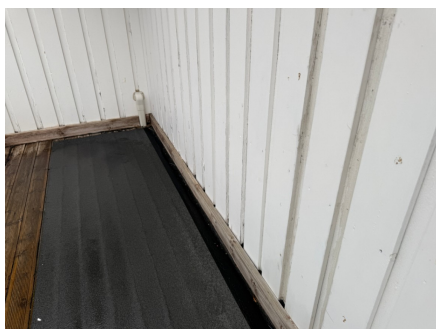
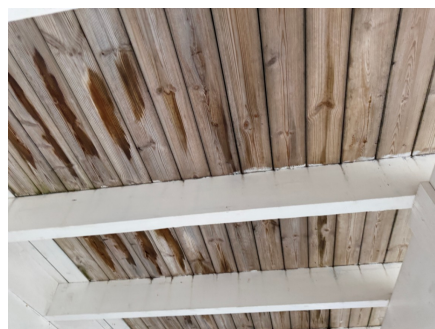
## TG 3 Balkonger, terrasser og rom under balkonger - 2

Det er sprekk i overgang på topprekken på rekkverket.

Minimumskrav iht. gjeldende regelverk i TEK 17 er 1,00 meter. På tidspunktet for oppføring var det andre krav til høyde på rekkverk.

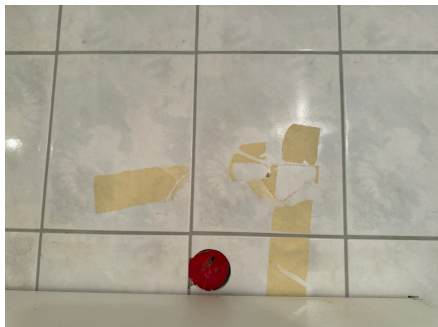
#### Overflater Gulv

- Det er påvist at høydeforskjell fra topp slukrist til gulv/synlig topp membran ved dørterskel er mindre enn 25 mm.
- Det er påvist avvik i fallforhold til sluk i forhold til krav i forskrift på byggetidspunktet.

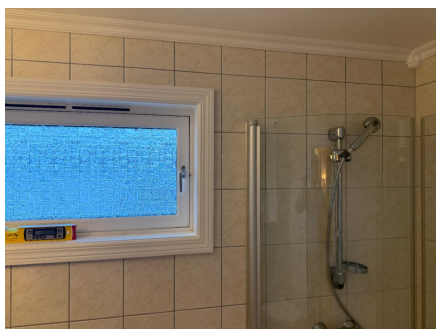
### TG 3 Overflater Gulv

- Det er påvist at høydeforskjell fra topp slukrist til gulv/synlig topp membran ved dørterskel er mindre enn 25 mm.
- Det er påvist avvik i fallforhold til sluk i forhold til krav i forskrift på byggetidspunktet.
- Målinger viser at det ikke er fall til sluk (motfall).

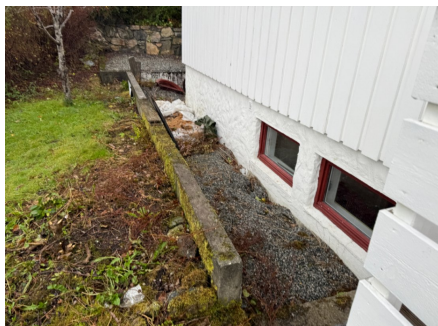
## TG 2 Grunnmur og fundamenter

- Det er registrert skråriss som er symptom på setninger.

I følge eier har det vært sig, og dette vises med skråriss på utvendig side av leca, på ett hjørne og i front. Sprekk er tettet med fugemasse, og fremstår som eldre.
