# Tilstandsrapport

Leilighet.

Øvre Helledalen 28 B, 6230 SYKKYLVEN

Befaringsdato: 06.11.2025

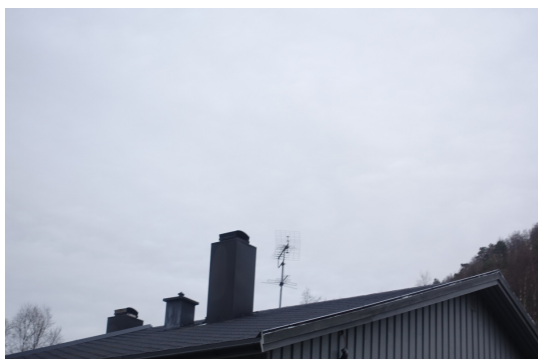
### TG 1 Nedløp og beslag

Det er observert renner og beslag av metall. Renner og beslag er med forskjellig alder. Det opplyses at det er skiftet en del renner og beslag i forbindelse av omteking av taket i 2006.

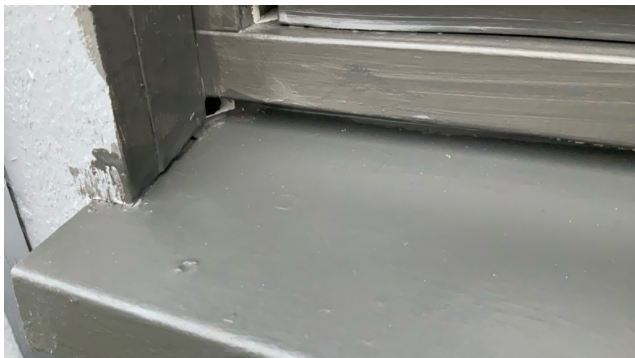
## ! TG 2 Tute vindu alu

I stuen er det satt inn ett vindu med aluminiums ramme og med 3-lags glass. Dette vinduet er skiftet i 2023.

- Det er påvist avvik rundt innsettingsdetaljer.

- Det bør gjøres tiltak for å lukke avviket.

Det må gjøres tiltak med utbedring av beslagene rundt vinduet.

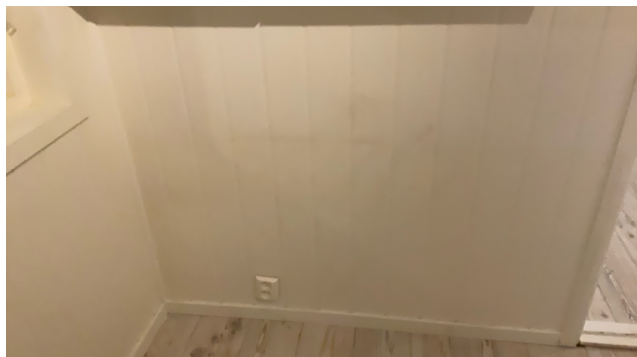
Det er målt/ registrert høydeforskjell gjennom hele stue målt helling på ca 22 mm. Det er registrert en del svanker og bulinger i gulv.

Utifra mønsteret med skjevheter og det at det ikke er påvist noen form for sprekker i veggkonstruksjon eller glis ved listverk e.l. tyder det på at huset er bygd med denne skjevheten.

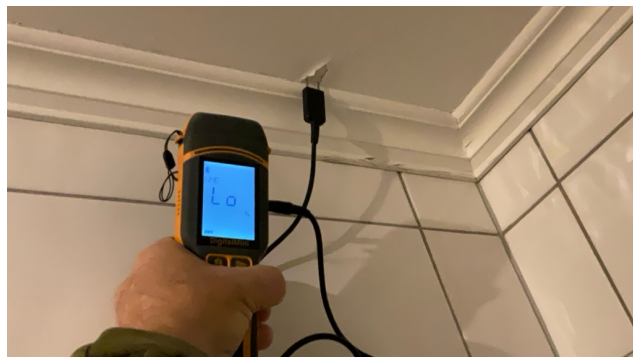
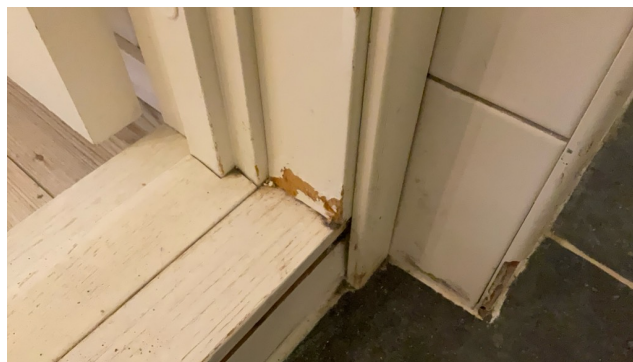
## ! TG 2 Overflater Gulv

- Det er påvist avvik i fallforhold til sluk i forhold til krav i forskrift på byggetidspunktet.

Det er registrert sprang eller høydeforskjeller mellom fliser på badegulv. Dette medføre ujevnheter som gir ubehag ved bruk av gulvet. Slike avvik gir også utfordringer ved renhold, da smuss og vann lettere samler seg i kantene mellom flisene.

- Til tross for avviket i fall/høydeforskjell til sluk, vil gulvet fortsatt kunne lede vann mot sluket, men med redusert effektivitet. Dette kan potensielt øke risikoen for vannansamling i enkelte områder av badet.

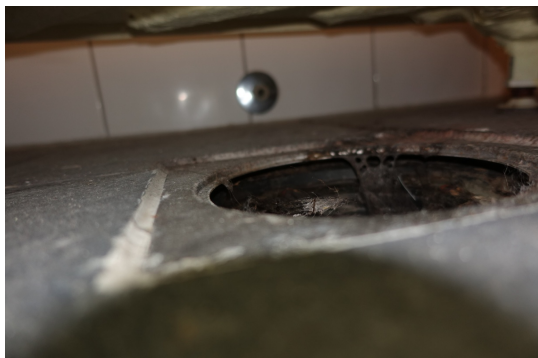
## ! TG 2 Sanitærutstyr og innredning

- Det er påvist riss/sprekker i utstyr på våtrommet.

- Riss er vanligvis overfladiske skader i servantens overflate eller glasur. Konsekvensene av riss er hovedsakelig kosmetiske.

Baderomsinnredningen fungerer med avviket.

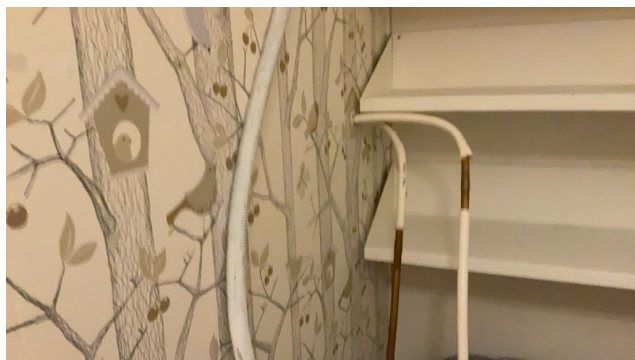
## ! TG 2 Avløpsrør

Det er observert avløpsrør av plast i boligen. Røropplegget er fra byggeår.

- Eldre avløpsrør har blant annet større sannsynlighet for lekkasjer, noe som kan føre til omfattende og kostbare vannskader i boliger.
- Det er ikke behov for utbedringstiltak siden anlegget fungerer i dag, men ut ifra alder kan skader plutselig oppstå på eldre anlegg.

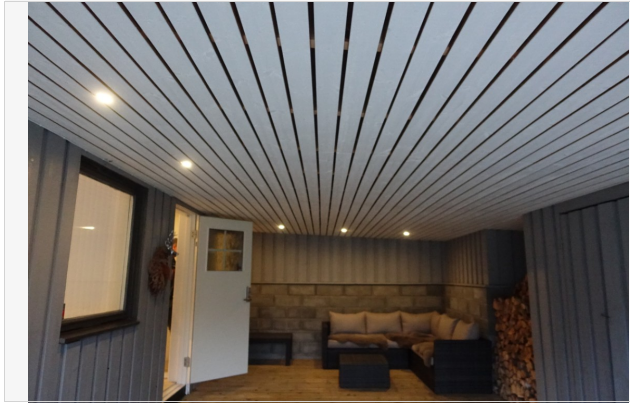
## Carport/ bod

Det er lavere takvinkel enn anbefalt for pappshingel på taket. Dette øker risiko for lekkasjer.
