Slalåmvegen 2

# Egenerklæring

Slalåmvegen 2, 2880 NORD-TORPA

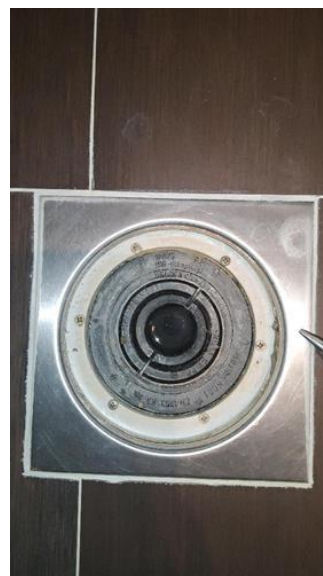
| | | | Overgang mellom sluk og membran er uoversiktlig. Det kan derfor ikke verifiseres at utførelsen er korrekt, eller at lekkasjesikkerheten er ivaretatt. Ytterligere undersøkelser anbefales slik at tilstanden kan kartlegges og nødvendige tiltak kan iverksettes. | |
| | | | Det observeres rustproblematikk på skruene i klemringen, noe som tyder på at det er brukt feil type skruer. Forholdet øker risiko for lekkasje/utettheter i sluket. Ytterligere undersøkelser anbefales slik at tilstanden kan kartlegges og nødvendige tiltak kan iverksettes. | |

*Membran, tettesjikt og overgang til sluk. - [Sluk 1 bad 1]*

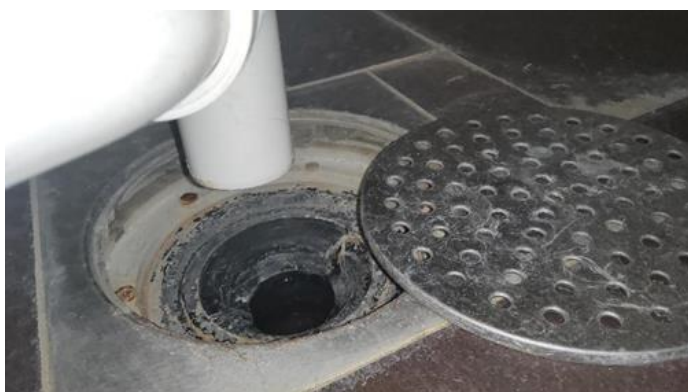
*Membran, tettesjikt og overgang til sluk. - [Sluk 2 bad 1]*

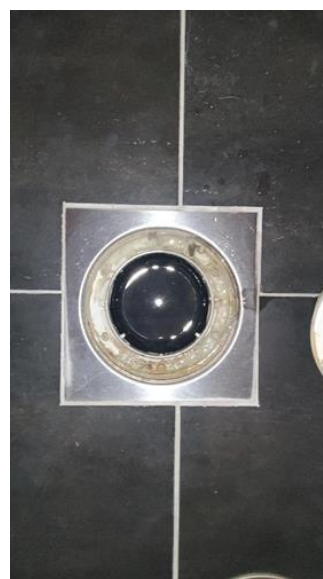
| | | Membran, tettesjikt og overgang til sluk. | <p>På bakgrunn av alderen til tettesjiktet er det grunn til å varsle om risiko for svekket tettefunksjon eller lignende forhold som utvikles over tid. Tettesjiktets eksakte tilstand/eventuelle restlevetid er ikke kjent.</p> <p>Overgang mellom sluk og membran er uoversiktlig. Det kan derfor ikke verifiseres at utførelsen er korrekt, eller at lekkasjesikkerheten er ivaretatt. Ytterligere undersøkelser anbefales slik at tilstanden kan kartlegges og nødvendige tiltak kan iverksettes.</p> |

*Membran, tettesjikt og overgang til sluk. - [Sluk bad 2]*

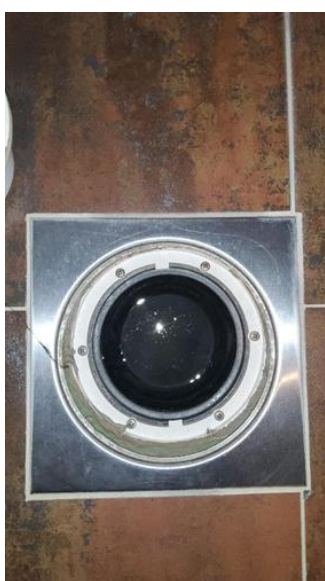
Overgang mellom sluk og membran er uoversiktlig. Det kan derfor ikke verifiseres at utførelsen er korrekt, eller at lekkasjesikkerheten er ivaretatt. Ytterligere undersøkelser anbefales slik at tilstanden kan kartlegges og nødvendige tiltak kan iverksettes.

*Membran, tettesjikt og overgang til sluk. - [Sluk bad 3]*

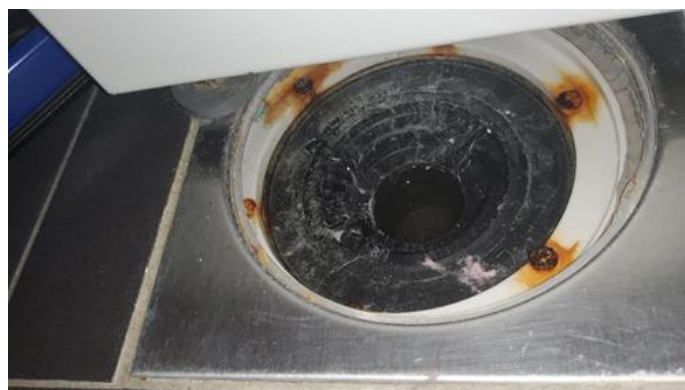
Overgang mellom sluk og membran er uoversiktlig. Det kan derfor ikke verifiseres at utførelsen er korrekt, eller at lekkasjesikkerheten er ivarettatt. Ytterligere undersøkelser anbefales slik at tilstanden kan kartlegges og nødvendige tiltak kan iverksettes.

Det observeres rustproblematikk på skruene i klemringen, noe som tyder på at det er brukt feil type skruer. Forholdet øker risiko for lekkasje/utettheter i sluket. Ytterligere undersøkelser anbefales slik at tilstanden kan kartlegges og nødvendige tiltak kan iverksettes.

*Membran, tettesjikt og overgang til sluk. - [Sluk vaskerom]*

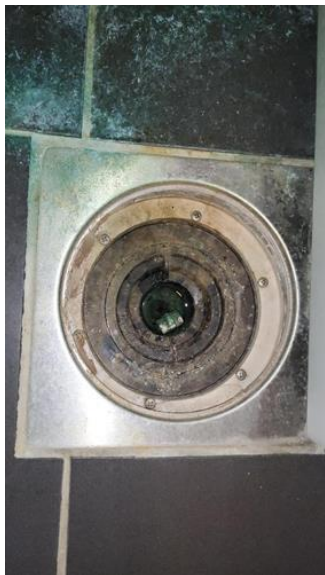
*Overflater gulv - [Sluk bod/teknisk rom]*

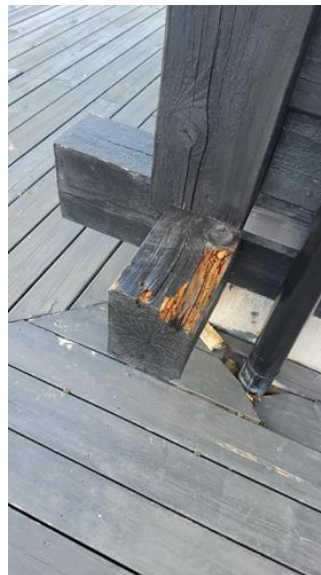
| | TG 2 | Fasader ink. kledning | Deler av bygningens ytterkledning/fasader har stedvis symptomer på slitasje og elde, og det ble observert enkelte råteskader. Bunnstokk til stavlaften (laftet i hjørner) bærer stedvis preg av råteskader i utstikkene. Tilstanden tyder på behov for tiltak og ytterligere undersøkelser.<br><br>Det observeres løse stein i skifermuren og enkelte stein har rast ut fra fasaden, med den risiko dette innebærer. Ytterligere undersøkelser anbefales slik at tiltak kan iverksettes ved behov. |

*Fasader ink. kledning - [Råte i bunnstokk/stavlaft]*
