## FERDIGATTEST.

Arbeidsted (adr.) : Spåtind 2880 Nord-Torpa

Arbeidets art : Fritidsbolig

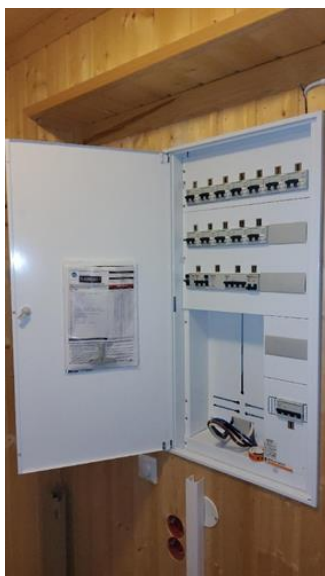
Forenklet vurdering:  
Er det synlige tegn til merker på kontakt (plugg) til varmtvannsbereder: Nei.  
Er det synlige tegn på varmeskader (termiske skader): Nei.  
Er det synlige tegn på utette kabelinnføringer i inntak og/eller sikringsskap: Nei.

*Elektrisk anlegg - [Sikringsskap]*

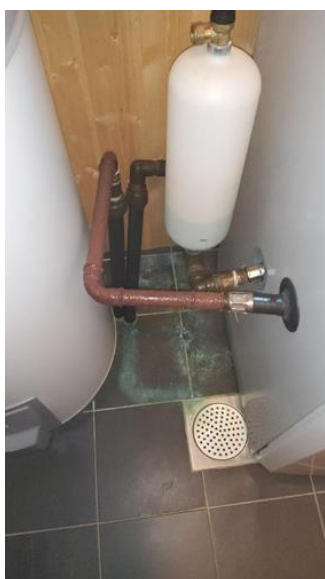
*Varmesentral (eksempelvis fyrkjele, varmepumpe, fjernvarme, pelletsanlegg, gasskjel etc.) - [Kondens inntaksrør/varmesentral]*
