# Tilstandsrapport

Enebolig

Aronsletta 25, 9514 ALTA

Befaringsdato: 09.10.2025

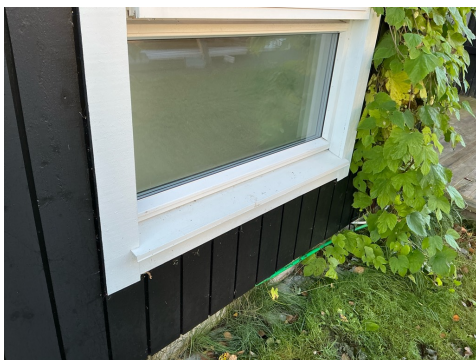
Registreringer: Det er ikke sikring mot skade dyr under utvendig kledning og i hjørnene. Kledningen er nært terrenget.

- Musesperre må etableres.

Montere sikring mot skade dyr og fjerne naturlige vekster slik at luftingen til kledningen blir beder og at ikke skade dyr kan komme opp i konstruksjonen.

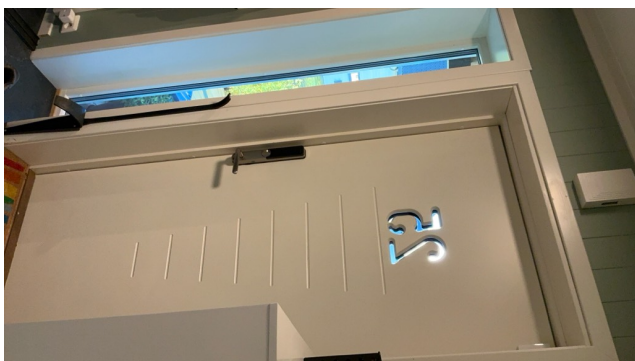
**! Utvendig > Dører** [Gå til side](#)  
Det er avvik:  
Registreringer: Noe slakk i vrider på terrasse dør. Og ytterdør térenger justering.

Tiltak: Vedlikehold og justering

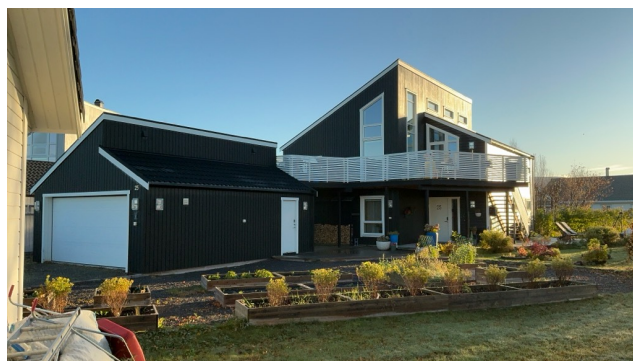
**! Utvendig > Balkonger, terrasser og rom under balkonger** [Gå til side](#)  
Det er avvik:  
Platter i 1 etg var noe grøn etter organsike vekster

Utvnedig vedlikehold må påregnes.  
sioox har eier behandlet plat med

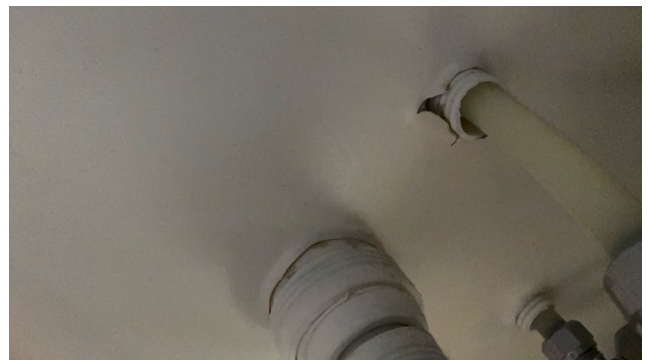
Tette gjennom føringer i våtsonen servant

tiltak: tette gjennomføringer

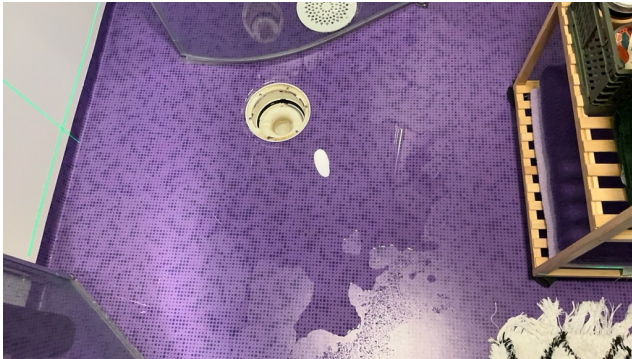
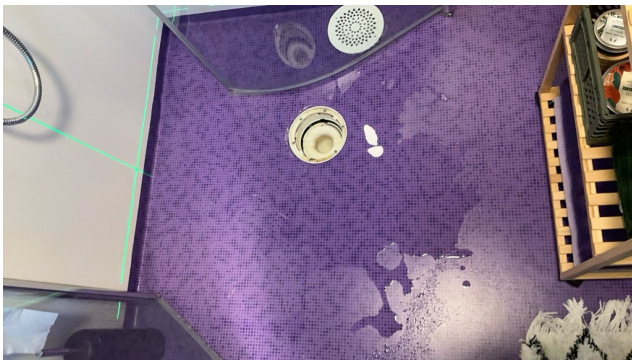
- Det er påvist avvik i fallforhold til sluk i forhold til krav i forskrift på byggetidspunktet.

laveste kant på membran til toppen av slukriaten er målt til 45mm

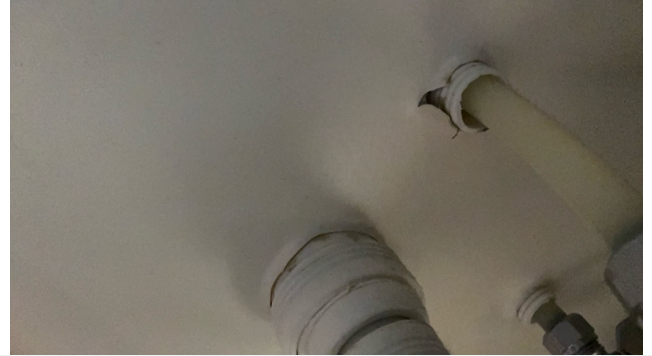
- Det er påvist mangelfull/feil utførelse rundt rørgjennomføringer e.l. som gir fare for fukt i konstruksjonen i våtsone.

- Det må foretas lokale tiltak for å utbedre utettheter på våtrommet.

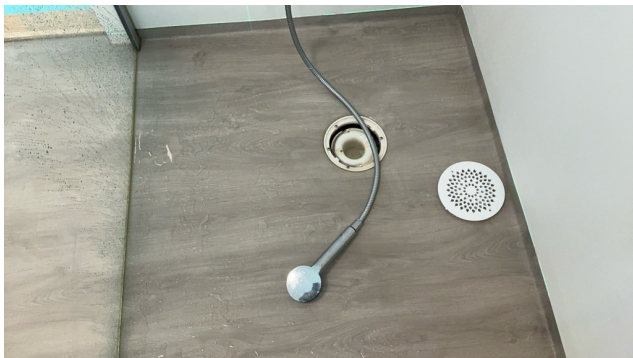
inedlags feltet renner vann i sluk

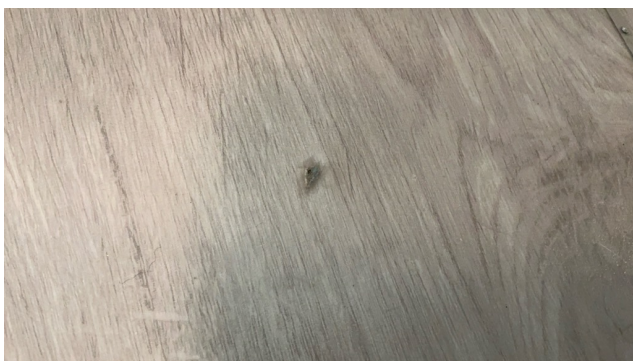
hakk i belegg må utbedres

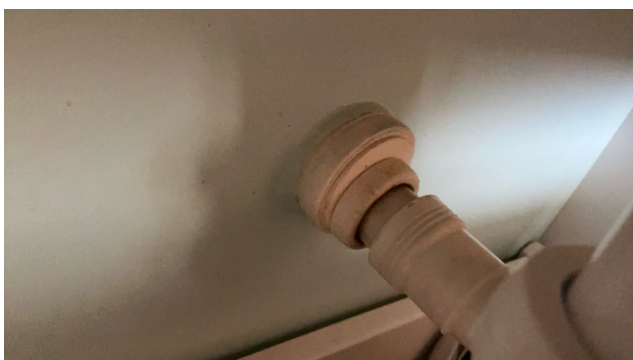
- Det er påvist mangelfull/feil utførelse rundt rørgjennomføringer e.l. som gir fare for fukt i konstruksjonen i våtsone.

lekase vann fra rør kan renne inn i skap og i vegg og lage større vannskader. anbefale og glre tiltak i gjennomføring vann installasjonen

tiltak: anbefaler nærmer undersøkelser og tiltak i gjennomføringer

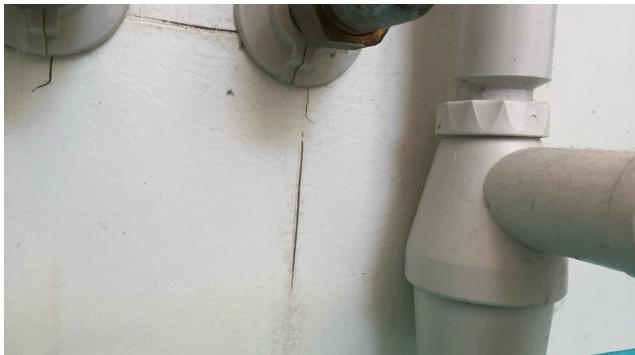
- Det er påvist avvik i fuger.

sprekk i belegg skjøyter

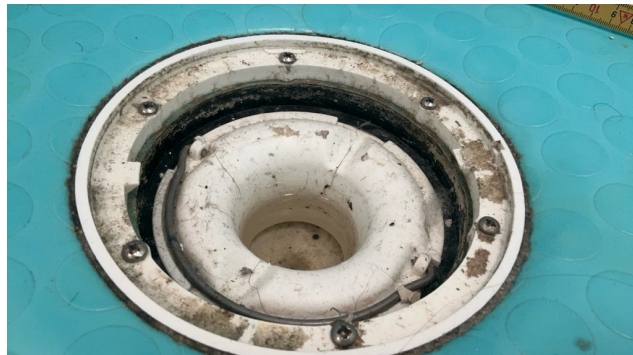
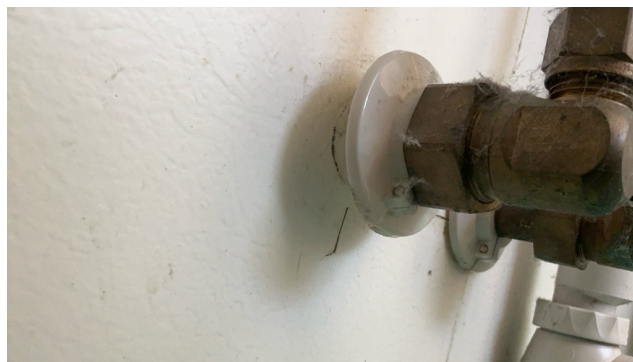
- Det er påvist at gulvoverflaten har sprekker.
- Sprekker i sammenføyninger i belegget

sprekk mellom fuge og belegg til vann installasjonen

- Overflater må utbedres eller skiftes.

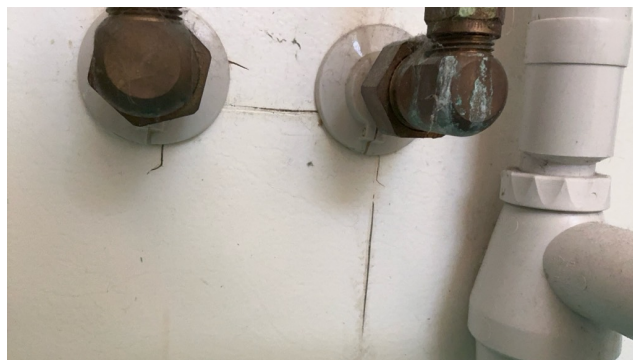
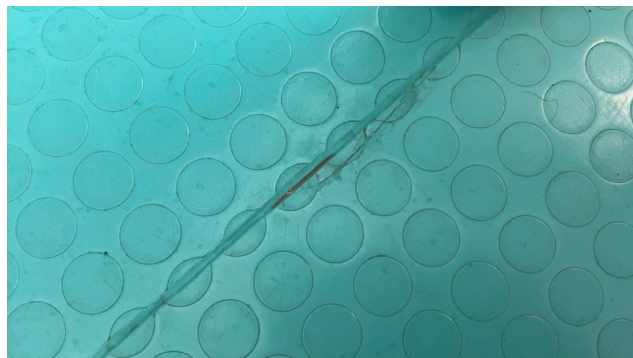
- Det er usikkert om rørgjennomføringene er riktig utført.
- sprekker i sammenføyninger på vaskerommet

- Ved utettheter i membran/tettesjikt er det høy risiko for at vann trenger gjennom konstruksjonene og kan medføre fuktskader.
- vedlikehold må påregnes.
