Egenerklæring

Tjodolvs gate 14, 4010 STAVANGER

Rapportdato: 27.10.2025

Tilstandsrapport

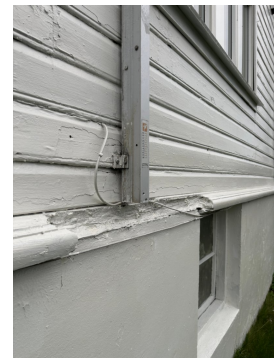
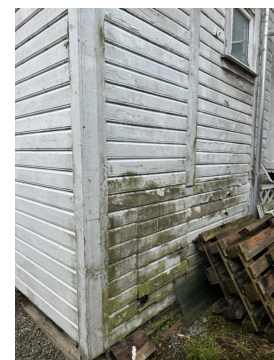
- Det er ingen eller liten lufting i nedre kant av kledning mot grunnmur.
- Det er påvist spredte råteskader i bordkledningen.

Overgang mellom kledning og grunnmur ved tilbygg er utsatt for fukt og skader.

- Det bør foretas tiltak for å bedre lufting av kledningen.
- Råteskadet trekledning må skiftes ut.

Det bør etableres tilstrekkelig lufting i nedre kant av kledningen for å redusere risikoen for fuktskader og råte.

Råteskadet bordkledning bør skiftes ut, og det bør kontrolleres for eventuelle skader i underliggende konstruksjoner.

Dersom tiltak ikke iverksettes, kan det oppstå ytterligere fukt- og råteskader, noe som kan svekke veggens bæreevne og føre til økte vedlikeholdskostnader. Det anbefales at overgang mellom kledning og grunnmur på tilbygg kontrolleres og utbedres.

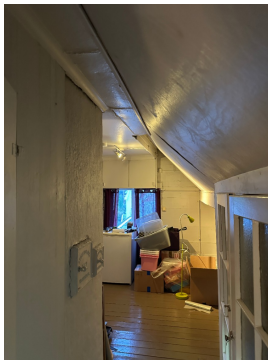
Takkonstruksjon/Loft

- Det er påvist fuktskjolder/skader i takkonstruksjonen.
- Konstruksjonene har skjevheter.

Det er påvist eldre fuktskjolder/skader i takkonstruksjonen, ingen fukt påvist ved befarings.

Trekonstruksjoner har flygehull fra treskadeinsekter (borebiller).

- Det må gjøres nærmere undersøkelser.
- Det er ikke behov for utbedringstiltak.

Det bør gjennomføres nærmere undersøkelser for å avklare omfanget av skade fra treskadeinsekter (borebiller) og eventuelle fuktskader.

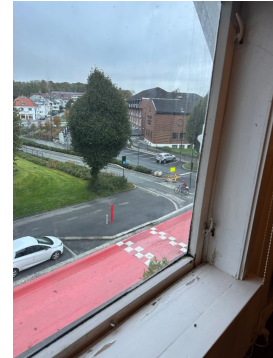
TG 2 Vinduer

- Det er påvist at enkelte vinduer er vanskelig å åpne/lukke.
- Det er påvist noen glassruter som er punktert eller sprukne.
- Karmene i vinduer er slitte og det er sprekker i treverket.

- Det er påvist at enkelte vinduer er vanskelig å åpne/lukke.
- Det er påvist avvik rundt innsetningsdetaljer.
- Karmene i vinduer er slitte og det er sprekker i treverket.

- Det må påregnes noe vedlikehold og at enkelte vinduer må skiftes ut.

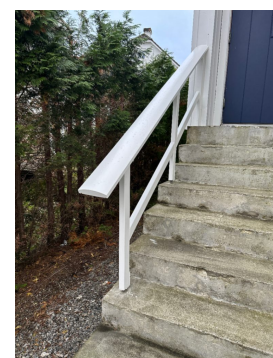
TG 2 Dører

- Karmene i dører er værslitte utvendig og det er sprekker i treverket.
- Nedre del av brystning på balkong dør har nedbrytning i treverket.

- Åpninger i rekkverk er ikke i henhold til krav i dagens forskrifter.
- Rekkverkshøyder er under dagens forskriftskrav til rekkverk i trapper.
- Betongtrapp har mindre sprekker/skader

- Påviste skader må utbedres.

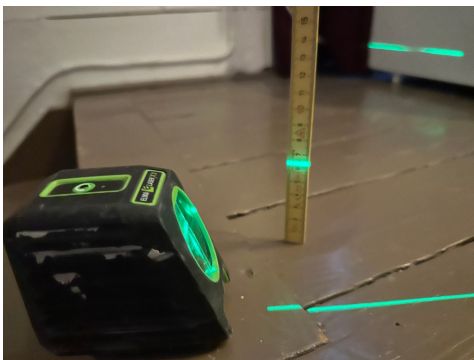
TG 3 Etasjeskille/gulv mot grunn

- Målt høydeforskjell på over 20 mm innenfor en lengde på 2 meter. Tilstandsgrad 3 gis med bakgrunn i standardens krav til godkjente måleavvik.
- Målt høydeforskjell på over 30 mm gjennom hele rommet. Tilstandsgrad 3 gis med bakgrunn i standardens krav til godkjente måleavvik.

Måling er utført på tilfeldig valgt sted og avvik ut fra oppgitt høydeforskjell må påregnes.

- For å få tilstandsgrad 0 eller 1 må høydeforskjeller rettes opp. Det vil imidlertid sjelden være økonomisk rasjonelt som et enkeltstående tiltak i en bolig som dette. Dersom boligen en gang skal renoveres, kan man vurdere slike tiltak.

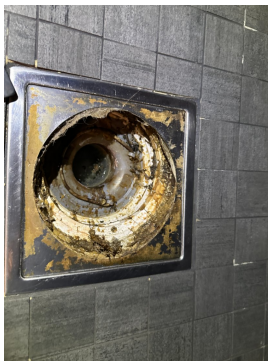
Sluk i gulv.

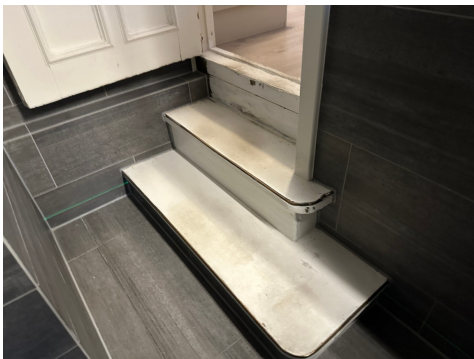
Overgang mot dørterskel/trapp.

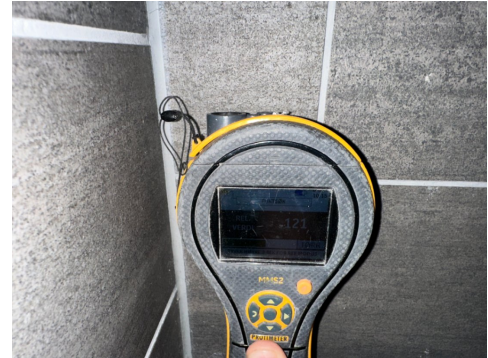
Fuktsøk på vegg uten utslag.

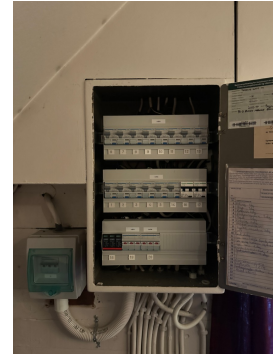
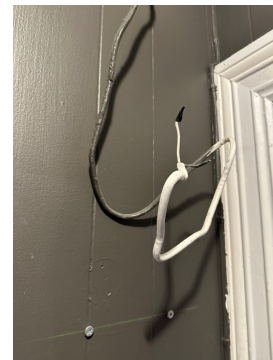
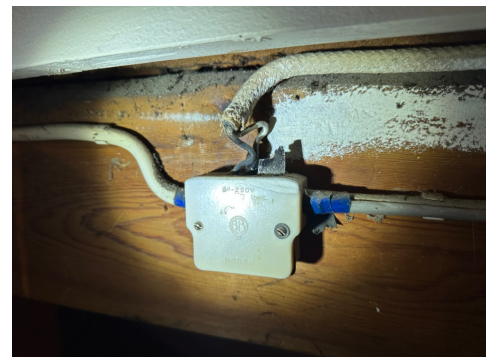
TG 3 Elektrisk anlegg

8. Er det tegn til at det har vært termiske skader (tegn på varmgang) på kabler, brytere, downlights, stikkontakter og elektrisk utstyr? Sjekk samtidig tilstanden på elektrisk tilkobling av varmtvannsbereider, jmfør eget punkt under varmtvannstank
Nei
9. Er der synlig defekter på kabler eller er disse ikke tilstrekkelig festet?
Ja

Det er koblinger og ledninger av eldre dato på loft. I gang er det løst ledning med tape.

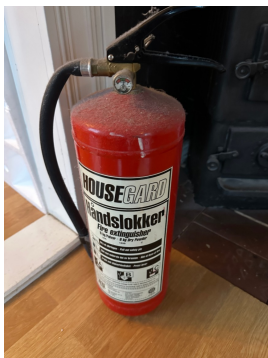
! TG 3 Branntekniske forhold

- Er det skader på brannslukkingsutstyr eller er apparatet eldre enn 10 år?
Ja
- Er det mangler på røykvarslere i boligen iht. forskriftskrav på søknadstidspunktet, men minst Byggeforskrift 1985?
Nei
- Er det skader på røykvarslere?
Nei
