Tilstandsrapport

levert av Anticimex AS

Solskindsdalen 96
3804 BØ I TELEMARK
Gnr./Bnr.: 18/97
Midt-Telemark kommune

Befaringsdato: 10.10.2025

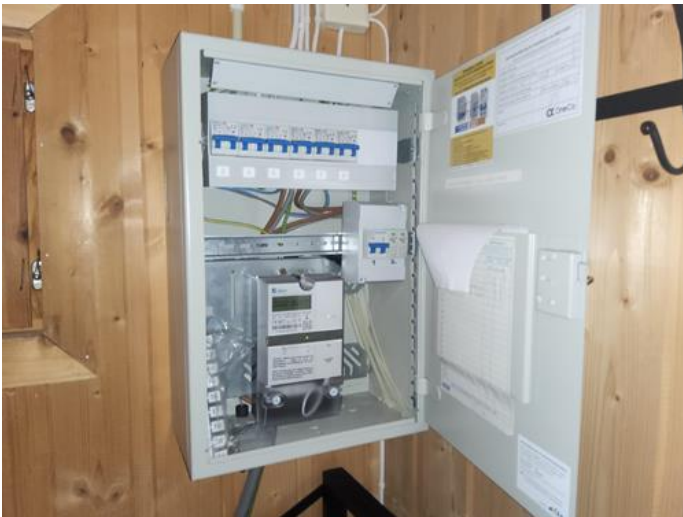
Med bakgrunn i ovennevnte avvik bør det gjennomføres en utvidet el-kontroll av en kvalifisert elektrofaglig person.

Elektrisk anlegg - [Sikringskapp.]

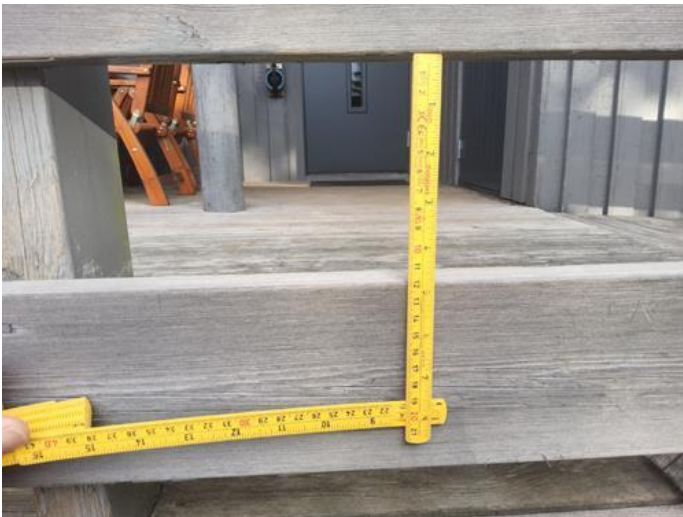
TG 2:
Rekkverkshøyden er under 1,0 meter. Avvik fra dagens byggt teknisk forskrift. Tiltak kan iverksettes dersom behov.

Balkonger, terrasser, veranda etc - [Lysåpning mellom rekkverksbord på balkong mot sydvest.]

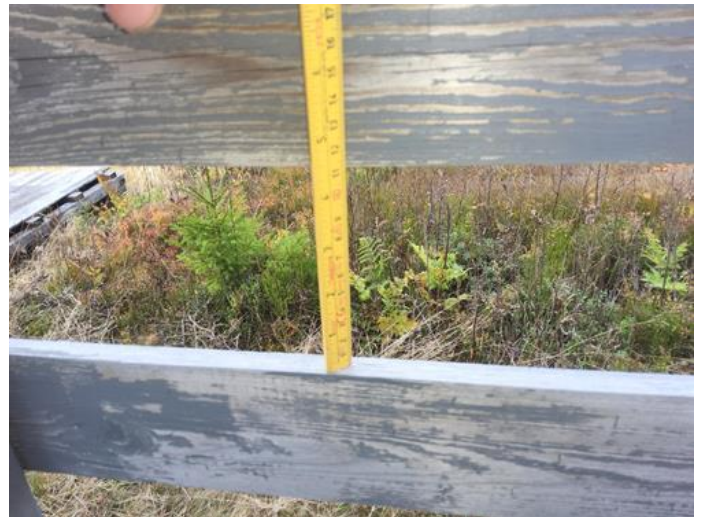
Rekkverkshøyden er under 1,0 meter. Avvik fra dagens byggt teknisk forskrift. Tiltak kan iverksettes dersom behov.

Utkragede eller understøttede konstruksjoner (balkonger, verandaer) - [Lysåpning mellom liggende rekkverksbord på balkong mot nord.]

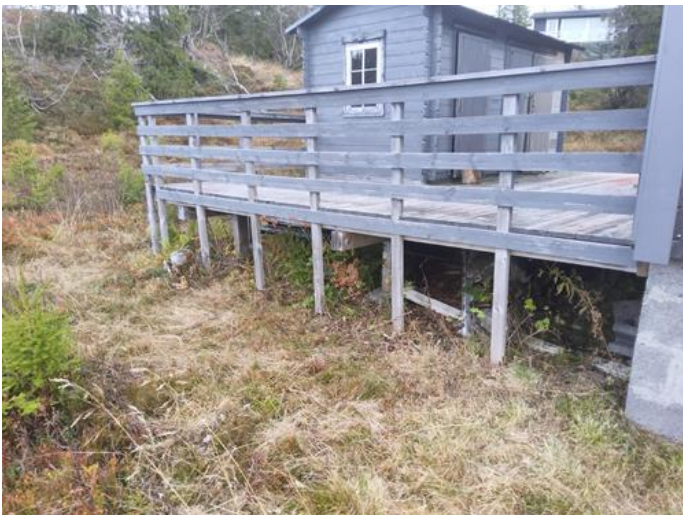
TG 3:
Det observeres betydelige skjevheter på balkongkonstruksjonen og på søyler/fundamenter under balkongen. Setningsskader kan ikke utelukkes. Skader må utbedres. Ytterligere undersøkelser bør påregnes slik at eksakt omfang av aktuelle tiltak kan angis mer spesifikk.

I tillegg er det registrert at enkelte søyler er avsluttet ned mot terrng, noe som kan føre til fuktoppsug med påfølgende råteskader som en konsekvens. Ytterligere undersøkelser anbefales slik at eventuelle tiltak kan iverksettes.

Utkragede eller understøttede konstruksjoner (balkonger, verandaer) - [Balkong mot nord.]

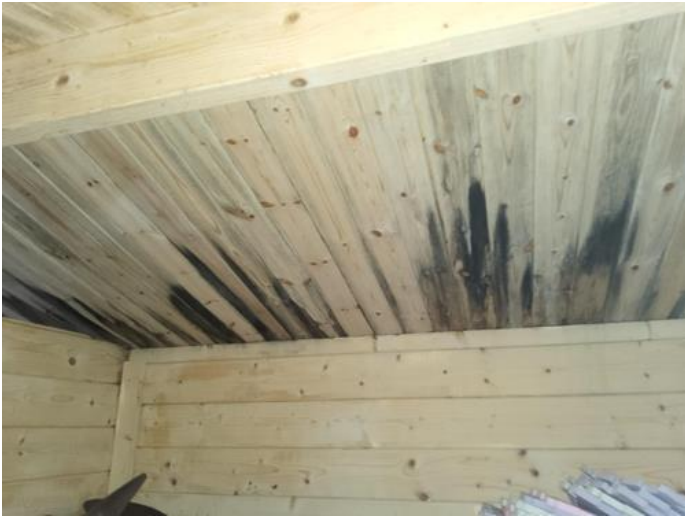
Det er kun foretatt en forenklet og overordnet vurdering av tilstanden. Det ble observert synlige skjevheter, høy slitasje og fukt/råteskader i innvendig himling. Tiltak må påregnes. Sjablongmessig prisanslag: kr 10 000 - 50 000

Frittstående byggverk - [Fuktskader i himling i frittstående utebod på balkong mot nord.]

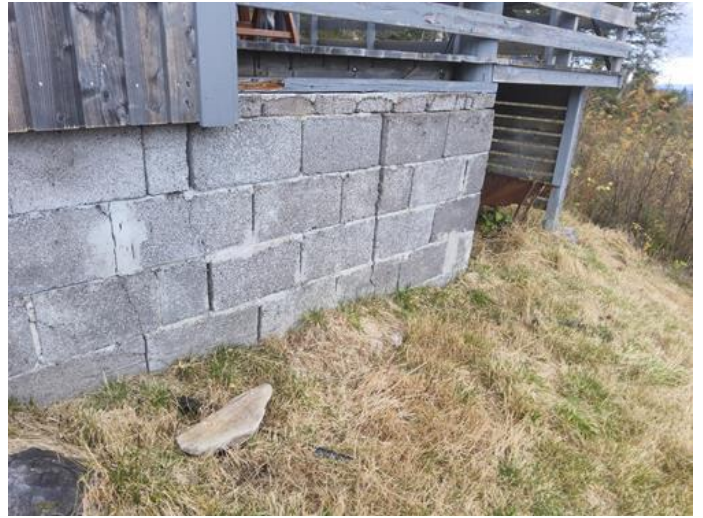
TG 3	Grunnmur	TG 3: Det registreres omfattende riss/sprekkdannelser og stedvis utlgigning på grunnmur ved sydvestre hjørne. Eksakt årsak er ikke kjent. Ytterligere undersøkelser anbefales for å avdekke årsak og skadeomfang. Skader må utbedres. TG 2: Grunnmurer ikke utvendig pusset. Tiltak kan iverksettes dersom behov. Sjablommessig prisanslag gjelder for TG 3. Sjablommessig prisanslag: kr 10 000 - 50 000

Grunnmur - [Grunnmur sydvestre hjørne.]

Det er en sprekk i høyre hjørne på grunnmur på den vestre siden. Ingen tiltak gjort.

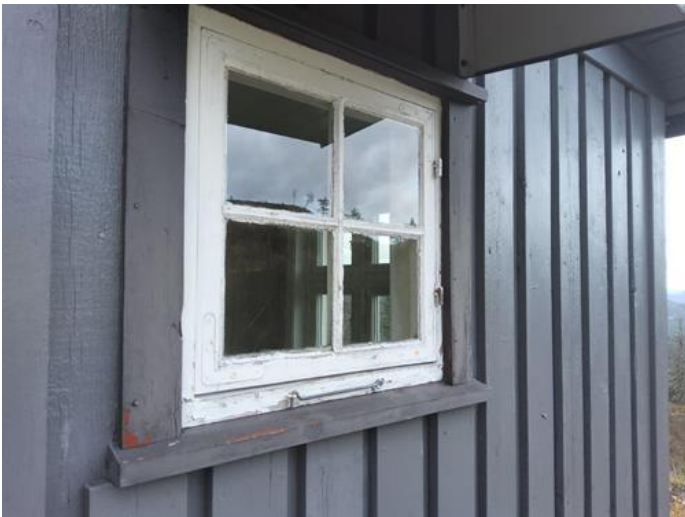
TG 1	Følgende sjekkpunkter er vurdert, og det er ikke oppdaget funksjonssvikt: Dører	
  TG 2	Vinduer	<p>Vinduer som er av eldre bærer preg av slitasje og elde. Det er ikke observert synlige skader av større betydning. Utbedring/utskiftning anbefales.</p> <p>Det er ikke etablert beslag på vannbord. Kan føre til fuktinnregning i konstruksjonen med spesielle værforhold. Krever oppfølging med jevnlig ettersyn slik at eventuelle tiltak kan iverksettes ved behov.</p>

Vinduer - [Eksempel på vindu fra byggeår]

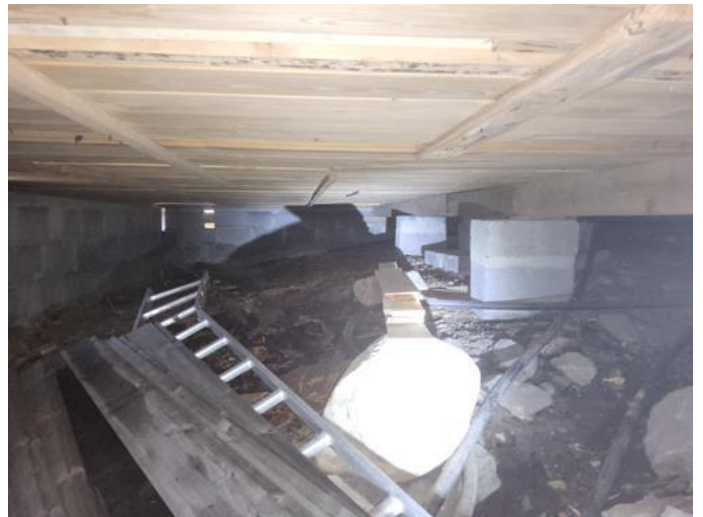
TG 2	Innvendig inspeksjon	Organiske materialer er lagret i krypekjelleren. Disse bør fjernes. Krypekjeller har tilsig av fukt i grunn, og det er ikke etablert fuktsperre mot grunn. Det er økt risiko for skader i overliggende konstruksjon som følge av oppfukning fra grunn. Tiltak med etablering av dampspærre tykkelse 0,20 mm anbefales. Det er også observert symptomer på tidvis forhøyet fuktighet i krypekjelleren. Det ble målt en trekvotefukt på over 16 vektprosent. Krypekjelleren har stedvis marginal inspeksjonsmulighet og derfor ikke fullstendig kontrollert. Konstruksjonen med krypekjeller har erfaringsmessig vist seg skadeutsatt og derfor med høy risiko, og krever derfor oppfølging med jevnlig ettersyn.
--	----------------------	--

Krypekjeller - [Krypekjeller.]

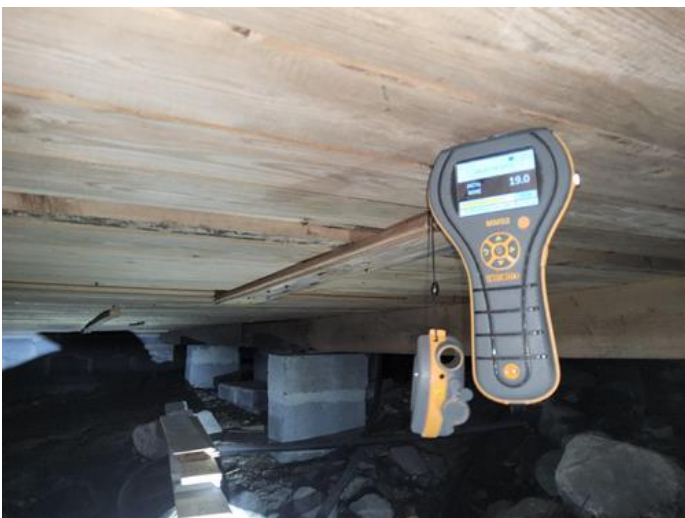
Innvendig inspeksjon - [Fuktmåling i himling i krypkjeller]

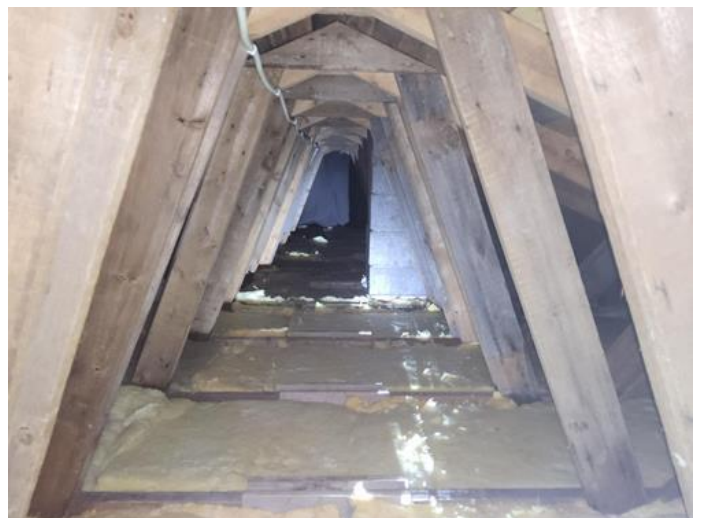
Konstruksjonsoppbygging	Luftespaltene mellom taksperrene er stedvis tettet med isolasjon. Konstruksjonen viser ikke tegn til å være negativt påvirket.

TG 2	Statikk	Takets konstruksjoner har stedvis tegn nedbøyninger. Årsaken er ikke kjent. Skjevheter er mer påregnelige i eldre bygninger enn i nyere. Krever oppfølging med jevnlig ettersyn slik at eventuelle tiltak kan iverksettes ved behov.
	Overflater vegger/undertak	Stedvis misfarging i undertak er observert. Ukjent årsaksammenheng. Krever oppfølging med jevnlig ettersyn slik at eventuelle tiltak kan iverksettes dersom behov.
	Kontroll av diffusjonssperre	Det er ikke registrert dampsperre mellom kald og varm sone. Konsekvens er fare for kondensering ved store temperaturforskjeller. Krever oppfølging med jevnlig ettersyn slik at eventuelle tiltak kan iverksettes ved behov.
	Annet	Det ble på befaringstidspunktet observert synlig aktivitet av mus samt synlig avføring etter mus på loftet. Omfang og aktivitetsnivå er ikke kjent. Skulte skader kan ikke utelukkes som følge av dette. Ytterligere undersøkelser anbefales slik at nødvendige tiltak kan iverksettes.

Loft - uinnredet / råloft - [Loft.]

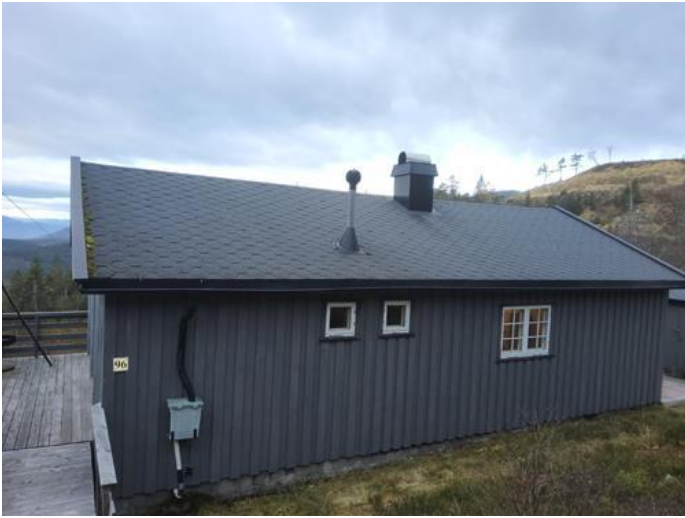
På grunn av manglende adkomst opp på yttertaket er derfor vurderingene kun gjort fra bakkeplan med den begrensning dette innebærer. TG2 er valgt på bakgrunn av at taket med tilhørende detaljer kan være utsatt for slitasje, skader eller feil utførelse som ikke registreres grunnet begrenset tilkomst. Yttertaket bør kontrolleres i sin helhet når forholdene ligger til rette.

Tekking (undertak, lekter og yttertekking) - [Yttertaket.]
