# Tilstandsrapport

📍 Martha Tynes' vei 3, 0969 OSLO

# gnr. 99, bnr. 174

Rapportdato: 22.10.2025

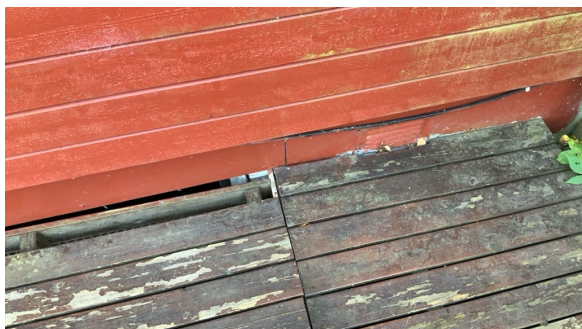
## Vurdering av avvik:

- Påviste skader må utbedres.

Overflatene bør vedlikeholdes og eventuelt behandles med egnet maling eller trebeskyttelse for å forhindre ytterligere forvitring og redusere risikoen for råte og forkortet levetid på treverket. Manglende vedlikehold kan føre til økt skadeomfang og behov for mer omfattende utbedringer på sikt.

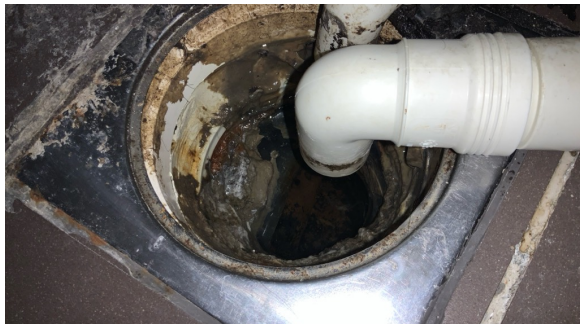
##### Vurdering av avvik:

- Det er påvist mangelfull/feil utførelse rundt rørgjennomføringer e.l. som gir fare for fukt i konstruksjonen i våtsone.
- Membran i kombinasjon med gammelt sluk uten klemring. Membran er smurt ned på sluk.
- Membran kan ikke konstateres (ikke synlig og det foreligger heller ikke dokumentasjon).
- Mer enn halvparten av forventet brukstid er passert på membranløsningen.
- Mer enn halvparten av forventet brukstid er passert på slukløsningen.

Manglende dokumentasjon og synlighet av membran medfører usikkerhet om utførelsen, noe som øker risikoen for vannlekkasjer og følgeskader over tid.

Det bør gjennomføres utbedring av sluk og tettesjikt for å sikre forskriftsmessig utførelse, spesielt rundt rørgjennomføringer, for å unngå fuktskader i konstruksjonen.

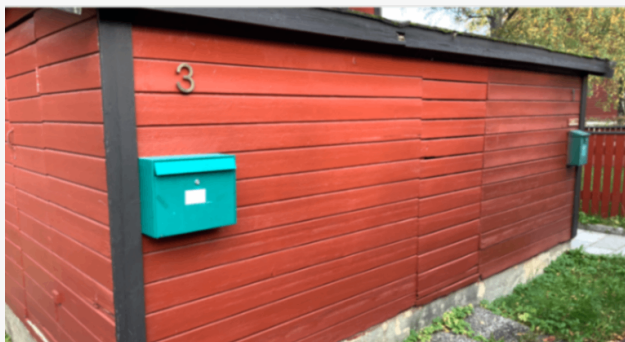
## Bod

Bygget er gammelt og bærer preg av manglende vedlikehold og oppgraderinger. Fuktskade i tak.
