# Brækkahaugen 1B

# Tilstandsrapport

Befaringsdato: 23.09.2025

Rapportdato: 15.12.2025

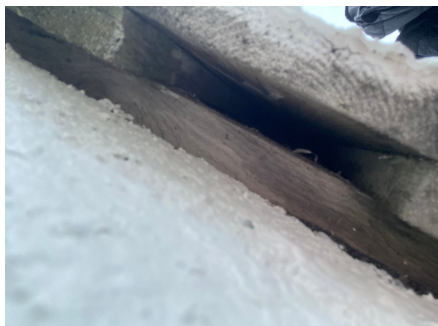
## **TG 3** Takkonstruksjon/Loft

- Det er avvik:

Vindu må skiftes

**Kostnadsestimat: 10 000 - 50 000**

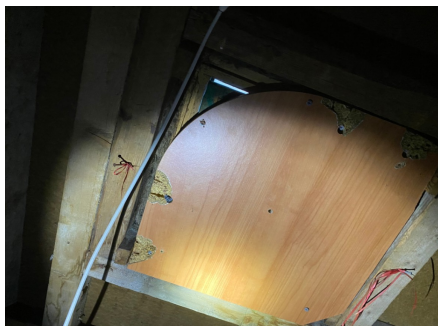
## **TG 2** Takkonstruksjon/Loft - 2

- Det er registrert symptom på fuktskader i konstruksjonen.
- Undertaket er misfarget.

Det ble opplyst at det har vært lekkasje på tak under skiftning av tekke, og så ble det oppdaget lekkasje omkring pipebeslag som er utbedret etter dette.

Holdes under oppsikt over tid, og det bør foretas fuktsøk omkring pipe etter en stund, for å se om det er tørket ut.

Det bør etableres lufting mellom isolasjon og trobord, slik at det ikke oppstår kondens.

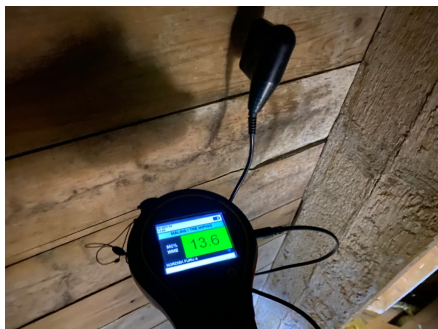
Fuktsøk på trobord = ok

Fuktsøk på ene rommet i 2 etasje = ok, med fuktmerker langs pipe

Fuktmerker i himling i gangen i 2 etasje etter lekkasje

Fuktmerker ved pipe

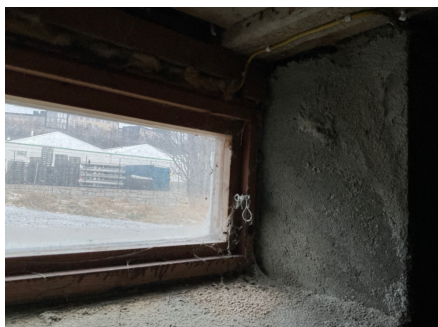
Det er et kobla vindu i kjeller

## TG 3 Vinduer - 2

- Det er påvist avvik rundt innsettsdetaljer.

- Det bør gjøres tiltak for å lukke avviket.

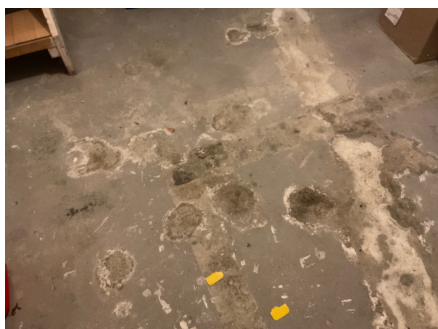
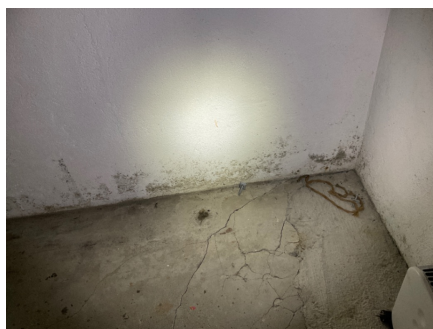
- Det er påvist indikasjoner på noe fuktgjennomtrenging inn i kjellermur.

- Det påviste fuktnivå gir grunn til å overvåke konstruksjonen jevnlig for å se utvikling over tid, og eventuelt foreta tiltak for å unngå fuktskader.

Det bør sikres god ventilerings av kjeller.

Lokal utbedring kan påregnes

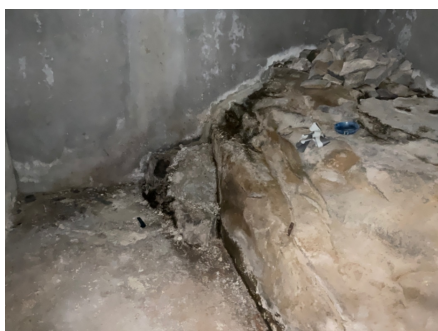
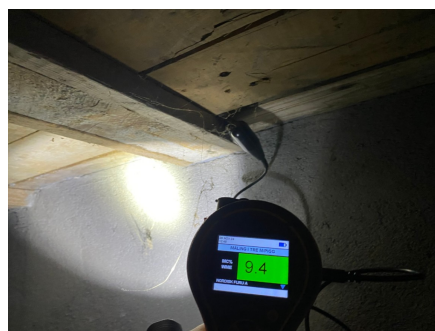
## TG 2 Kryp kjeller

- Det er manglende fuktsperre på bakken.
- Kryp kjelleren har risiko for ytterligere skadepotensiale.

Det er synlig fjell som har fukt langs bakken. Fuktigheten kan være høy i slike rom/kjellere på grunn av fuktighet fra grunnen, innsig av vann og/eller kondensering. Temperatur og fuktforhold kan gi skader i konstruksjoner slik som bjelkelag, og ofte utvikle seg over tid.

- Fuktsperre på bakken bør etableres.
- Jevnlig kontroll av kryp kjeller anbefales for forebygging av skader.

Holdes under oppsikt, risikokonstruksjon hvor skader ikke kan utelukkes.

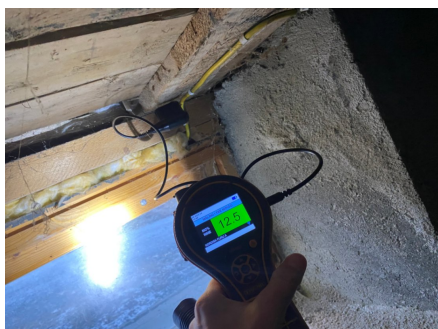
Fuktsøk i himling i kryp kjeller=ok

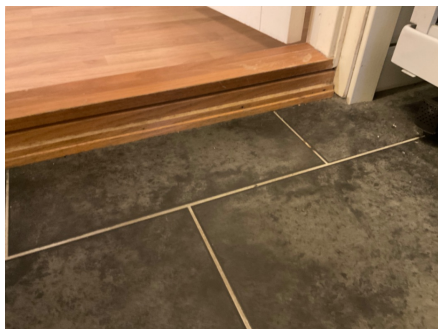
Det er dør terskelen men det er usikkert om det er membran etablert bak denne

- Det er påvist mangelfull/feil utførelse rundt rørgjennomføringer e.l. som gir fare for fukt i konstruksjonen i våtsone.
- Mer enn halvparten av forventet brukstid er passert på membranløsningen.
- Sluk har begrenset mulighet for inspeksjon og rengjøring.

- Tilgang til sluk må bedres både for inspeksjon og rengjøring.
- Overvåk tilstanden jevnlig. For å få tilstandsgrad 0 eller 1 må tettesjiktet skiftes ut, men tidspunktet for når dette er nødvendig er vanskelig å si noe om.
- Det er viktig å merke seg at levetiden til en membran varierer basert på kvalitet, installasjon og bruk. Eldre membraner kan bli sprø og sprekke opp, noe som fører til at de mister sin vanntettende funksjon. Dette kan resultere i vannlekkasjer gjennom vegger og gulv og fuktskader.
- Konsekvensen er at det kan oppstå fuktskader i konstruksjonen bak overflatematerialet. Vann kan trenge inn gjennom utette rørgjennomføringer og forårsake fuktskader ved fukttilførsel gjennom enten bruksvann eller lekkasjevann.

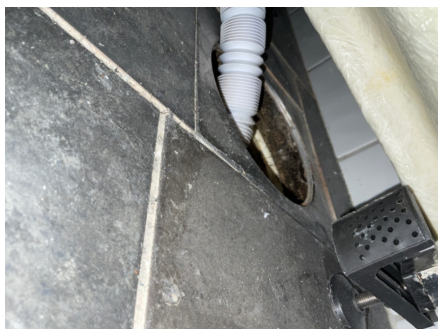
### TG 2 Sanitærutstyr og innredning

- Det er ikke påvist tilfredsstillende løsning for å synliggjøre lekkasje fra innebygget sisterner.

- Ved implementering av innebygget sisterner var det ikke krav om lekkasjesikring, konstruksjonen bør jevnlig observeres.

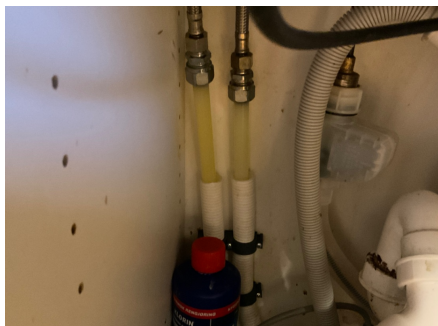
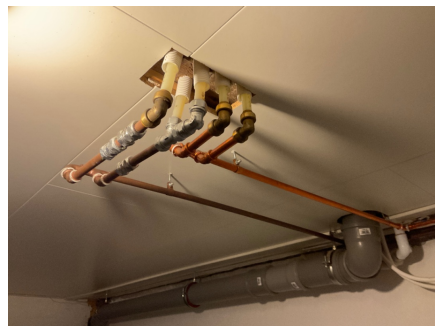
## TG 2 Avløpsrør

Det er avløpsrør av plast. Det er også avløpsrør av soil

- Det er ikke behov for utbedringstiltak siden anlegget fungerer i dag, men ut ifra alder kan skader plutselig oppstå på eldre anlegg.

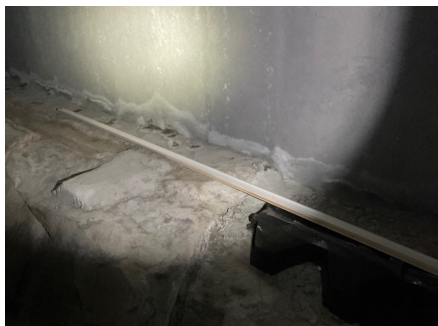
## TG 2 Grunnmur og fundamenter

Bygningen har betonggrunnmur og pilarer.

- Grunnmuren har sprekkdannelser.

- Lokal utbedring må utføres.
