Tilstandsrapport

Kronstadbakken 14
9515 ALTA
Gnr./Bnr.: 33/342
Alta kommune

Enebolig
Bruksareal: 263 m² (BRA-i: 263 m²)
Garasje
Bruksareal: 49 m² (BRA-i: 0 m²)

Befaringsdato: 01.12.2025

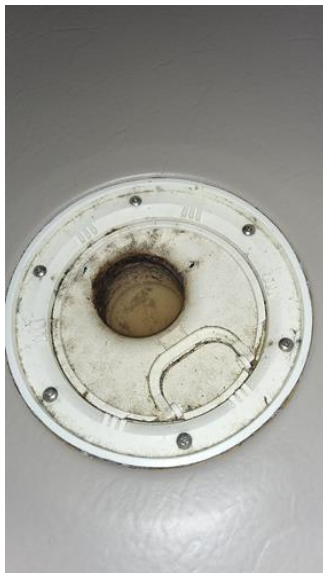
Avløpsrør (ink. sluk) - [Sluk bad 1. etasje]

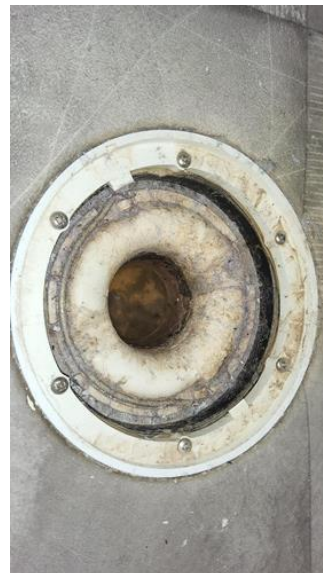
Helhetsvurdering - [Sluk bad kjeller]

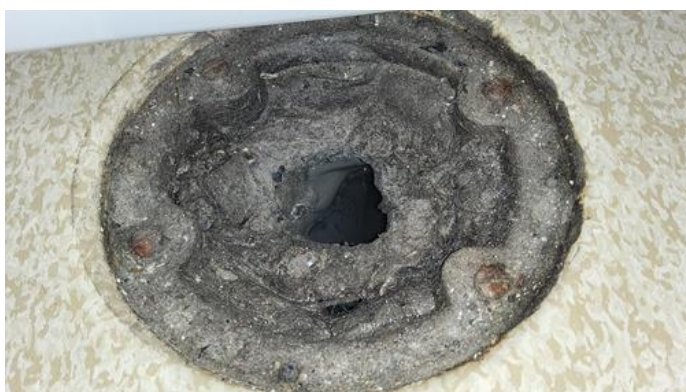
Helhetsvurdering - [Sluk vaskerom]

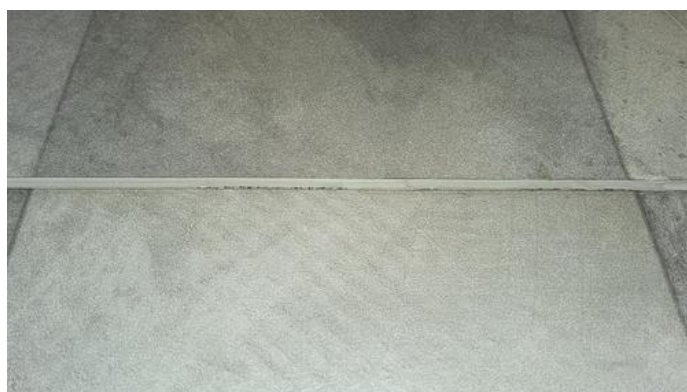
Helhetsvurdering - [Utettheter i belegg]

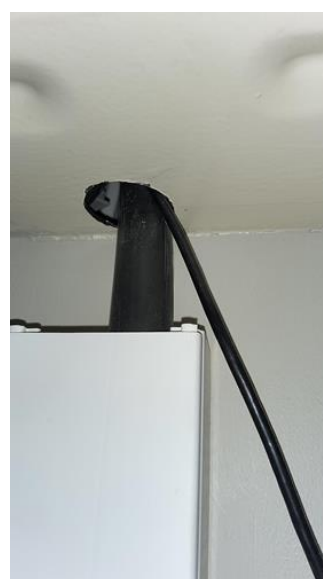
Forenklet vurdering av det elektriske anlegget - [Utettheter i sikringssskap i underkant]

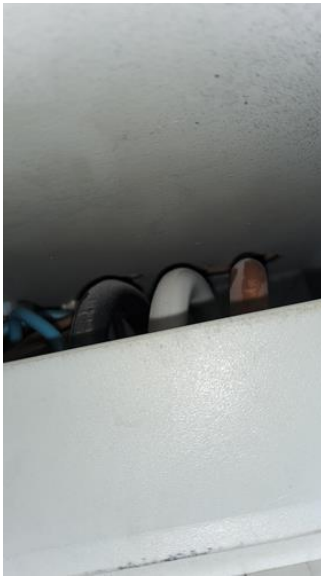
Forenklet vurdering av det elektriske anlegget - [Utettheter i sikringskap i overkant]
