# Fjellveien 73

# gnr. 30, bnr. 22

Befaringsdato: 03.10.2025

# Sammendrag av boligens tilstand

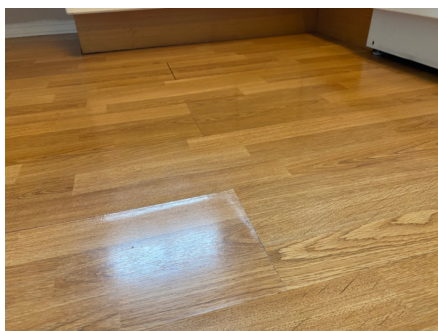
- Det er påvist skader/fuktskjolder i kjøkkengulvet.

Årsak til fuktmerker er ukjente

- De påviste skader må utbedres.
