# Tilstandsrapport

levert av Anticimex AS

Bandakslivegen 334  
3849 VRÅLIOSEN  
Gnr./Bnr.: 145/24  
Kviteseid kommune

Befaringsdato: 16.10.2025

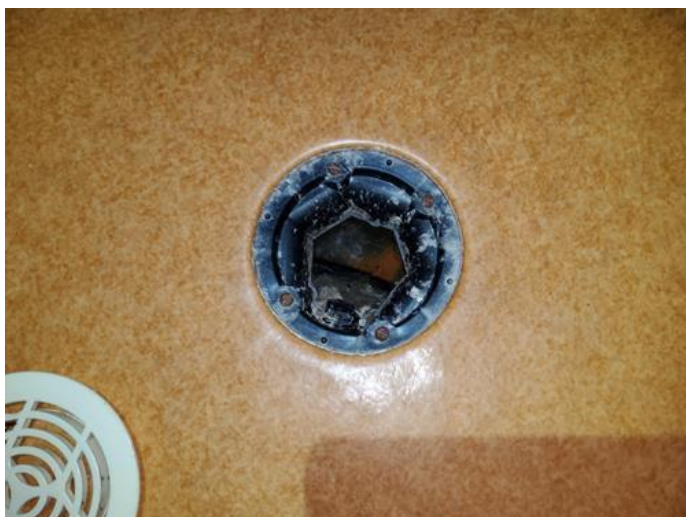
Kommentar - [Sluk bad]

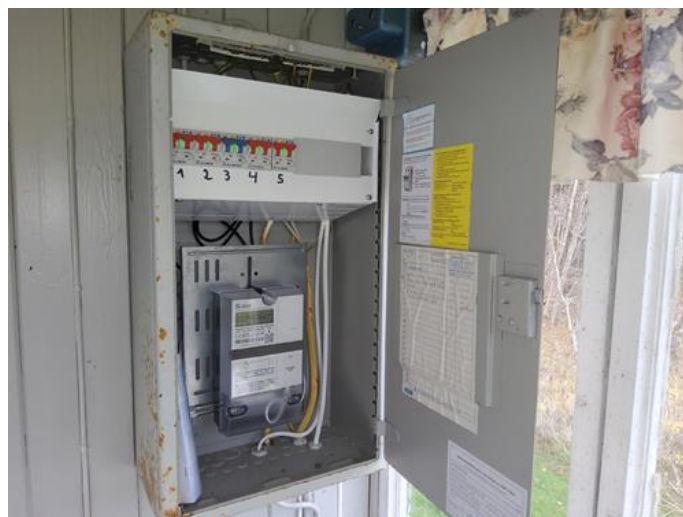
Beskrivelse - [Sikringskap]

Det er ikke fremlagt dokumentasjon på de deler av det elektriske anlegget som er montert før 1999.  
Med bakgrunn i ovennevnte avvik bør det gjennomføres en utvidet el-kontroll av en kvalifisert elektrofaglig person.

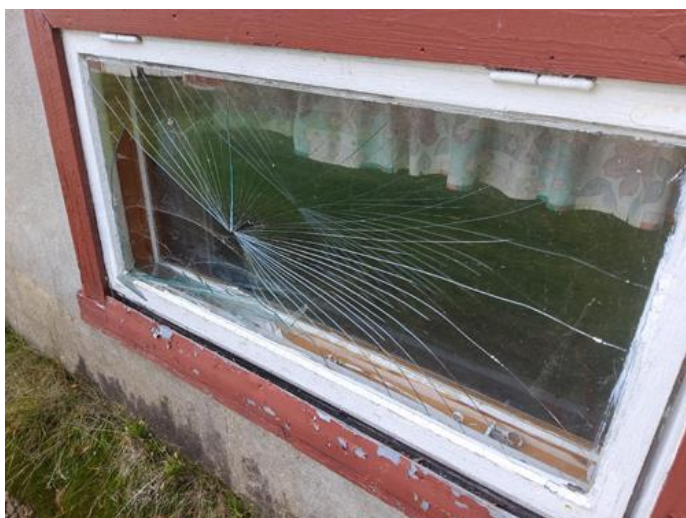
Annet - [Knust vindu]

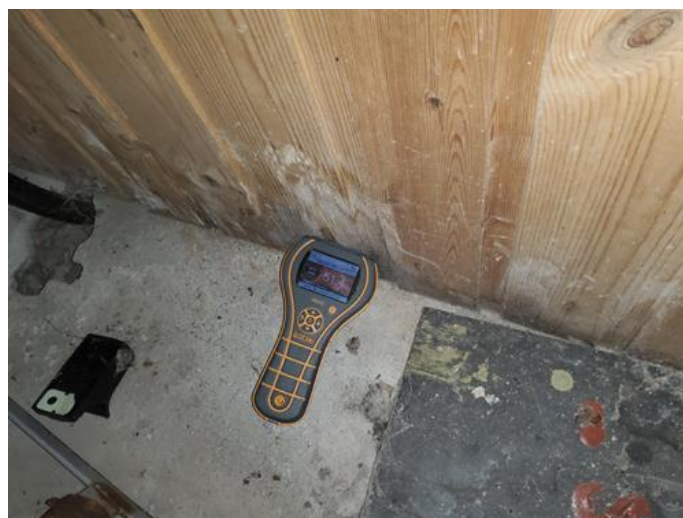
Kjeller/krypekjeller har fuktproblematikk. Stedvise fuktskader, soppdannelser og tilsig av fukt registrert. Vektprosent eksempelvis målt til over 20 i bjelkelag og utforet vegg. Det er ikke etablert fuktsperre mot grunn og etasjen har mangelfull ventilering.

Rom under terreng (kjeller, underetasje, sokkeletasje) - [Fuktmåling i kjeller]

Det vurderes at det er risiko for skjulte skader.  
Ytterligere undersøkelser og tiltak bør påregnes.  
Sjablommessig prisanslag: kr 50 000 - 100 000

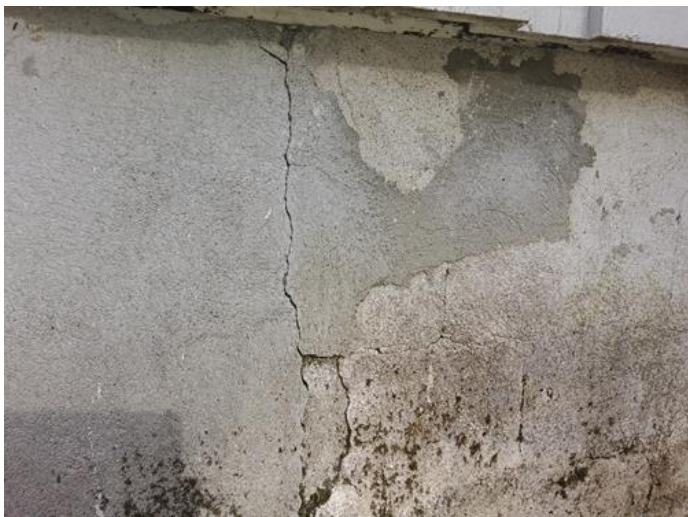
Det registreres stedvise riss/sprekker og avskallinger på grunnmur. Eksakt årsak er ikke kjent. Krever oppfølging med jevnlig ettersyn.  
Fornyng av overflater anbefales.

*Grunnmur, fundamenter - [Eksempel på sprekker og  
avskalling på grunnmur]*

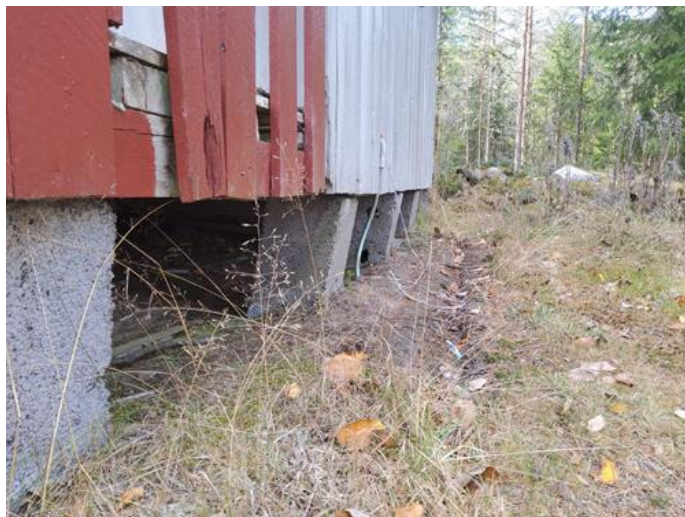
Bygningene har skjevheter og bærer preg av slitasje og elde. Det er skjevheter i søyler/pilarer og utsklidning av grunnmur. Stedvise råteskader registrert. Tiltak bør påregnes for å opprettholde tiltenkte funksjoner.

*Frittstående byggverk - [Skjevheter i søyler til anneks]*
