# Tilstandsrapport

Oppheimjordet 10A  
3801 BØ I TELEMARK  
Gnr./Bnr.: 51/475  
Seksjonsnr. : 9  
Midt-Telemark kommune

Befaringsdato: 20.10.2025

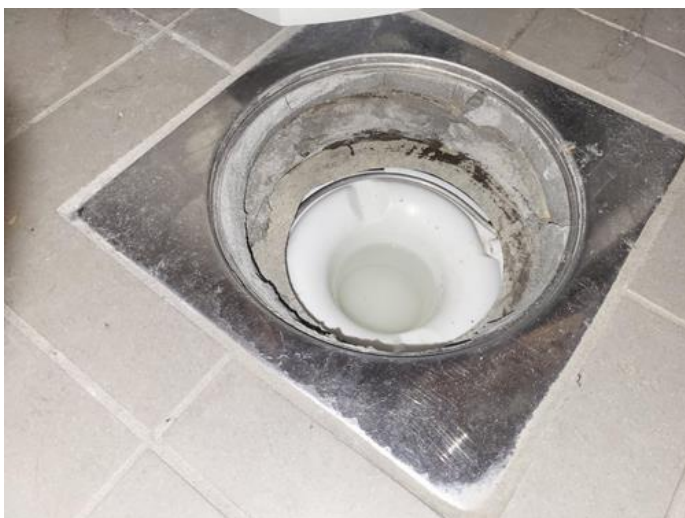
Våtrom - [Sluk vaskerom]

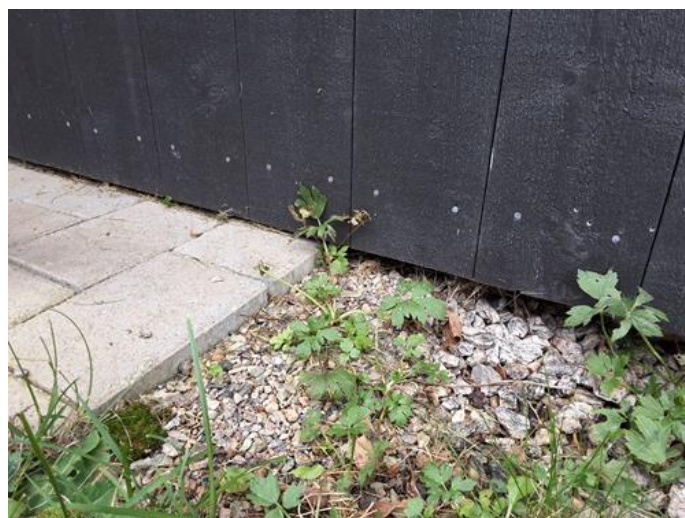
| | Fasader ink. kledning | Det er liten klaring mellom kledning og terreng/underlag, noe som øker sjansene for ytre påkjenninger og skader. Ettersyn anbefales, slik at tiltak kan iverksettes ved behov. |

Utvendig - [Liten klaring mellom terreng og kledning]
