Sletten 11

Tilstandsrapport

levert av Anticimex AS

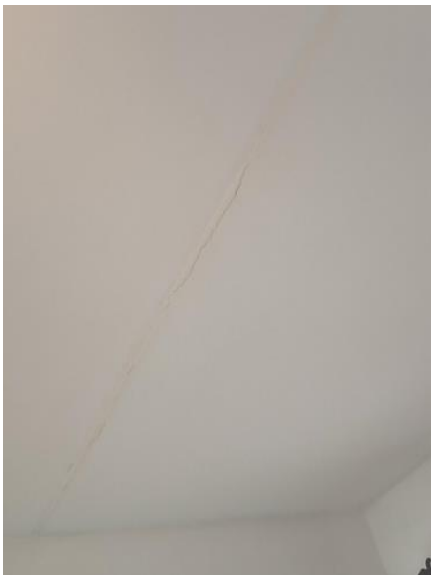
Overflater himling - [Himlingsflater på soverom]

Overflater himling	Det er observert riss/sprekker i himlingsflater på soverom nærmest bad. Årsaken ikke kjent. Tiltak kan iverksettes ved behov.
Overflater gulv	Det er stedvis knirk/svikt i gulvflater. Eksakt årsak er ukjent. Gulvoverflater bærer preg av slitasje. Tiltak kan iverksettes ved behov.
Innerdører	Dørbladet til enkelte innerdører kontakt med dørterskel/dørkarm, noe som gjør at døren henger når den åpnes og lukkes. Justering av dørblad/dørkarm kan vurderes.
