# Kjerran 14

# Egenerklæring

# gnr. 69, bnr. 203

Rapportdato: 28.11.2025

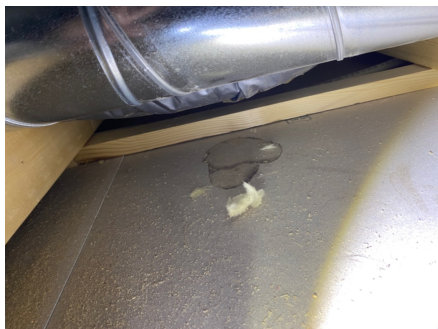
Loft med isolasjon med dampsperre mot yttertak med plater på deler av gulv. Loftet ble visuelt undersøkt og kontrollert med fuktindikator og fremstår som godt ventilert, tørt og fint under befaringen.

Mindre kondens/drypp fra ventilasjonsrør mot østlig side av loft. Utett teip på skjøt isolasjon. Gjennomføring i plast på lufterøret er ikke tette korrekt og kan påføre kondens skader.

Avvik må utbedres for å unngå skader i konstruksjonen som følge av kondens fra kald/varm luft.

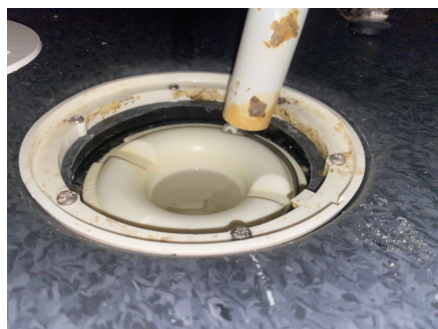
## 2. ETASJE > BAD

Hulltaking er ikke utført da badet er under 5 år og fremdeles omfattet av garantitiden til utførende foretak, det er gjort overflatesøk uten at ble påvist forhøyde fuktverdier.

Det mangler fuge mellom bunnlist og nedkant baderomsplater. Det vil med fuktbelastning kunne ansamlles fukt og gjøre skade på konstruksjonen.

- Det må foretas lokal utbedring.
- Dersom våtromsplatene ikke er montert fagmessig, kan dette medføre utettheter som øker risikoen for fuktinntrengning bak platene. Over tid kan dette føre til oppfukning av tilstøtende konstruksjoner, noe som kan resultere i råteskader, muggvekst og eventuelle lekkasjer.
