# Tilstandsrapport

Enebolig

Hans Gabrielsens gate 1, 9803 VADSØ

Rapportdato: 21.10.2025

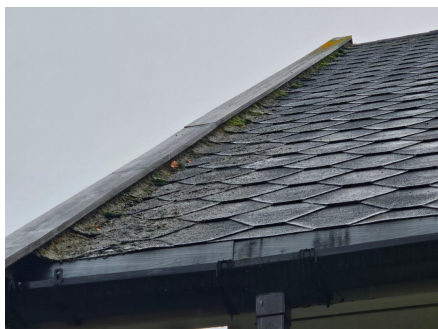
Det er stedvis observert mose på takoverflatene og vindskier. Dette er et typisk alderstegn, men kan også forekomme på grunn av lokalt klima. Mose kan bidra til oppsamling av fukt på taket og om vinteren kan mose føre til frostsprengning. Mose kan altså føre til lekkasjer gjennom taket, med påfølgende følgeskader i underliggende konstruksjoner.

Mosevekst på takoverflaten.

Basert på levetidsbetraktninger og påviste avvik, kan det ikke utelukkes å være behov for omtekking på kort sikt. Det bør etableres tilgang til mørkeloftet for å kartlegge fuktinnhold i takkonstruksjonen og avdekke eventuelle skader/reparasjonsbehov. Selv om det ikke er åpenbare tegn på lekkasjer/skader/svekkelser, kan det oppstå plutselige skader som følge av forringelse og lekkasjer. Dette kan være vanskelige å oppdage i tide, noe som kan føre til følgeskader i underliggende konstruksjoner. Vær oppmerksom på at dette er en risikokonstruksjon i forhold til fuktskader.

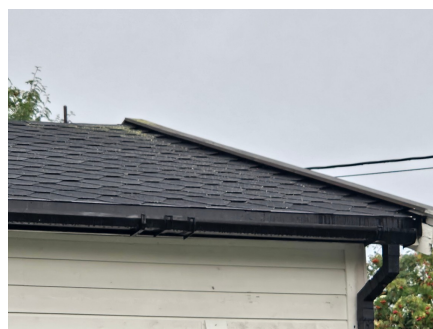
På takoverflatene er det observert mosevekst. Mose er et typisk alderstegn, men kan også oppstå som følge av lokalt klima. Mose kan medføre oppsamling av fukt på takoverflaten, og om vinteren kan dette føre til frostsprengning og lekkasjer gjennom tekkingen. Denne typen lekkasjer kan være vanskelig å oppdage i en tidlig fase og kan gi følgeskader i underliggende konstruksjoner.

Mosevekst på takoverflaten mot nord.

Takoverflaten mot nord bør rengjøres for mose. Mosevekst kan føre til fuktskader ved frostsprengning. I tillegg bør det etableres tilgang til mørkeloftet for å kartlegge fuktinnhold i takkonstruksjonen og avdekke eventuelle skader/reparasjonsbehov.

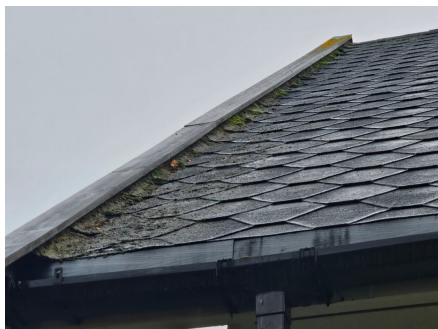
Det synes stedvis å mangle takfotbeslag. Dette utgjør en risiko for fuktskader i vegg- og takkonstruksjon. Nærmere undersøkelser anbefales ved påregnelig omteking og når tilgang til mørkeloft er etablert.

Takfotbeslag mangler på østsiden av hovedbygget.

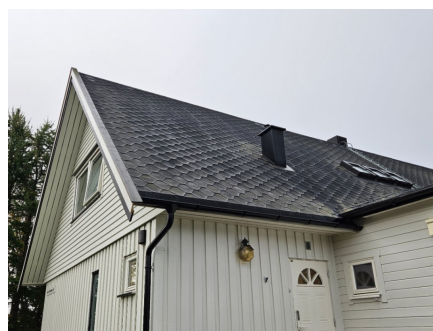
I henhold til gjeldende forskrift på oppføringstidspunktet, skal snøfangere monteres når det er fare for at snø- og isras kan medføre skade. I dag er det å anses som rasfare når takteking har ru overflate og takvinkelen er større enn 27 grader. Boligens hoveddel har takvinkel på mer enn 27 grader og underliggende områder er bebygget med terrasse og er generelt beferdet. I tillegg er det betydelig avstand mellom bakkenivå og takfoten, som øker risikoen for skader ved et eventuelt ras.

Det er risiko for snø- og isras fra taket på boligens hoveddel.

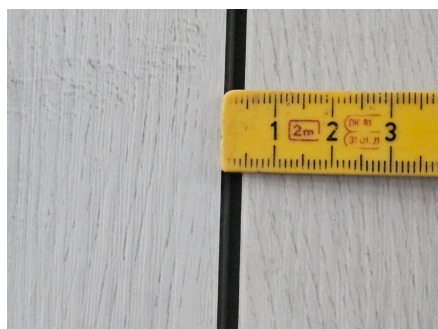
Åpen skjøt i laminatgulv (hoveddel).

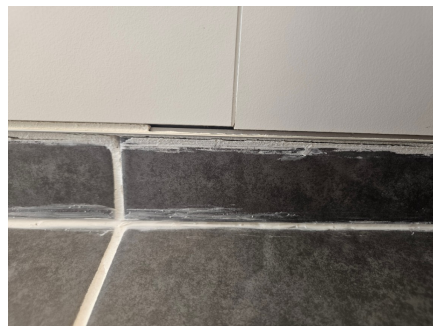
Delvis manglende fuge mellom sokkelfprofil og veggplate. I tillegg er det brukt flisfuge der fugging er utført.

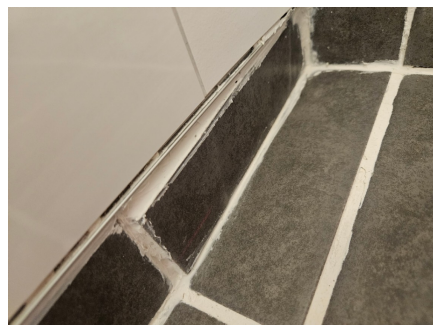
Veggoverflaten går fra å flukte med sokkelflisen til å stikke utenfor.

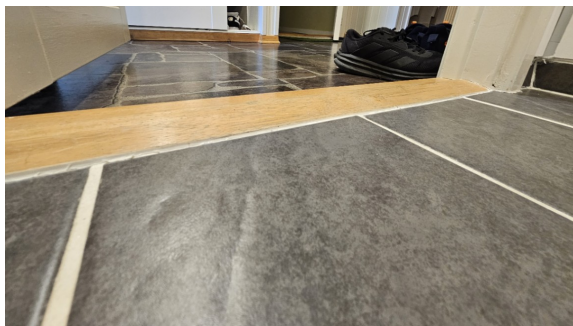
Ingen membranoppkant ved dørterskel.

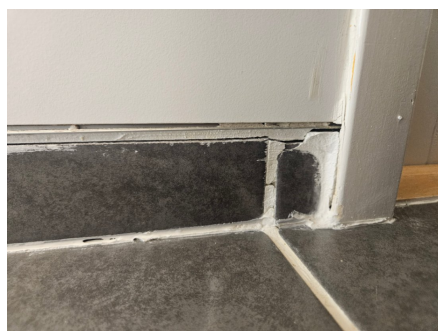
Sprekkdannelser i fuger.

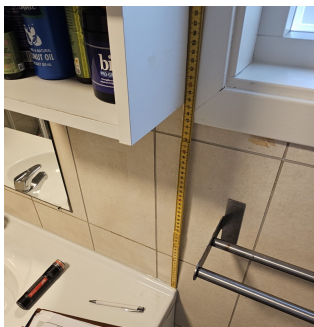
Vindu i våtsone for servant.

Det anbefales å innhente dokumentasjon som bekrefter løsningens egnethet, eventuelt bør vinduet i våtsonen fuktsikres for å tåle fuktpåkjenningen. Dette kan for eksempel gjøres ved bruk av våtromsmaling eller tilsvarende. Dusjkabinettet skjermer for direkte vannsøl, men damp/kondens kan føre til at materialene utsettes for ugunstig fuktpåkjenning. Våtsonen er der det forventes størst fuktpåkjenning i et våtrom. Uegnede materialer i våtsonen kan potensielt redusere levetiden til våtrommet, eller føre til fuktskader i konstruksjonene.

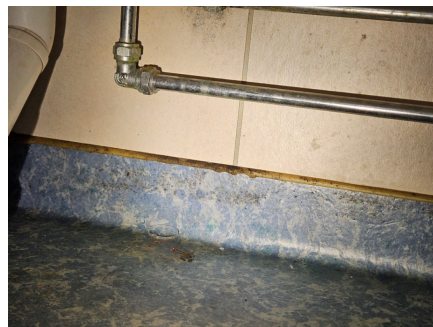
Svertesopp på silikonfuge.

Svertesopp bør rengjøres med klorinvann for å unngå videre utvikling/vekst. Langvarig eksponering for soppvekst kan forringe innneklimaet og føre til helseplager.

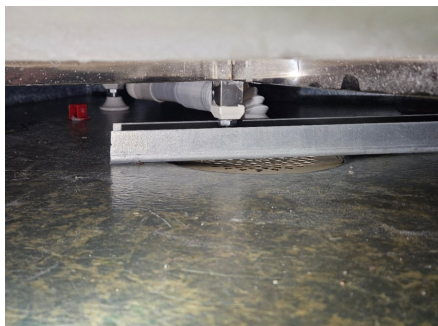
Sluket plassering vanskeliggjør visuell inspeksjon av sluket.

For å enkelt kunne kontrollere og rengjøre sluk, anbefales løsning for understøtting av dusjkabinettet endret. Det bør gjennomføres nærmere undersøkelser av sluket når tilgang er etablert. Selv om slukløsningen ikke har åpenbare tegn på redusert funksjonalitet, kan skader oppstå plutselig som følge av alder og slitasje. Det kan ikke utelukkes at det vil være behov for utskifting av slukløsningen i nær framtid. Eventuelle lekkasjer i/rundt sluk kan forårsake fuktskader i gulvkonstruksjonen, som også er vannskelig å avdekke i en tidlig fase.

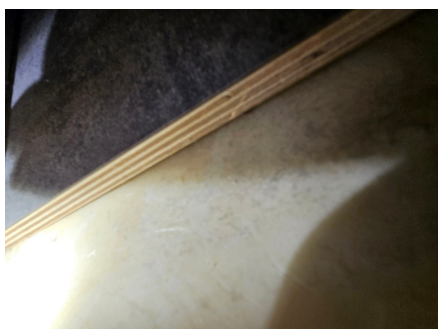
Baderomsplatene er ikke montert i henhold til normalutførelsen for denne typen plater. Ved montering direkte på vegg skal platene forsegles i underkant på kuttflaten, monteres med ca. 5 mm klaring over gulvet, og avsluttes med egnet elastisk fuge mellom gulv og plate. Avvik fra produsentens monteringsanvisning medfører økt risiko for fuktskader og kan redusere levetiden til både veggplatene og våtrommet som helhet.

Ubeskyttet treverk i underkant av veggplatene.

Veggplatene bør utbedres i tråd med produsentens anvisning for å sikre tilstrekkelig fuktsikring. Det kan ikke utelukkes at utbedring vil medføre behov for demontering av veggplatene, for deretter å remontere med sokkelprofil/5 mm fuge mellom gulv og plater. Muligheten for å demontere og remontere platene uten å påføre skader, avhenger av hvordan platene er festet til underlaget. Det kan derfor ikke utelukkes at utskifting av veggplatene vil være nødvendig for å utbedre avviket.

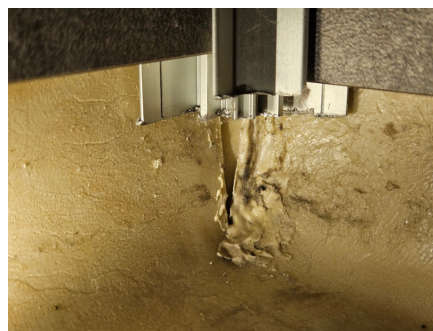
Sprekkdannelser i hjørnesveis.

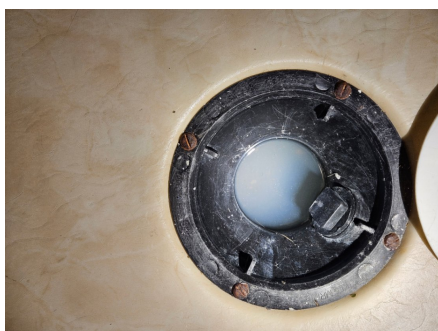
Sluk har rustskader i metalldetaljer.

Kostnadsestimatet gjelder for utskifting av gulvbelegg og sluk, samt demontering/remontering av veggplater. Estimater er usikkert og kan variere i forhold til personlige preferanser, krav til standard og veggplatenes innfestning.

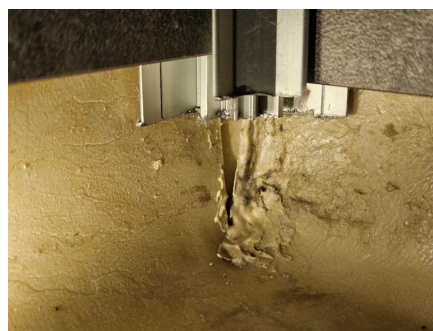
Sprekkdannelser i gulv (våtzone)

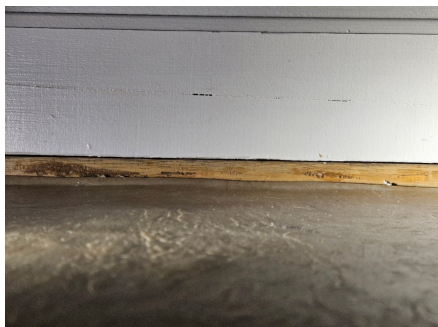
Ingen luftespalte mellom dørterskel og dørblad.

Det bør etableres løsning for tilluftsventilering, for eksempel ved å montere en luftespalte eller ventil ved døren. Dersom tiltak uteblir, kan vanddamp bli værende i rommet og påføre skader på innredningen, eller at det kan oppstå soppdannelser på overflater over tid.

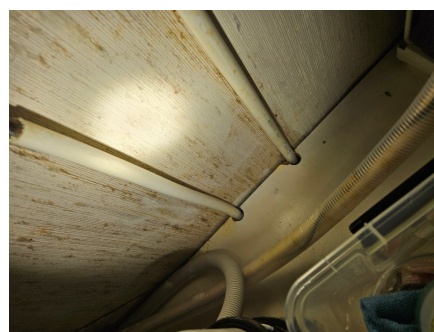
Rørgjennomføringer i benkeskap.

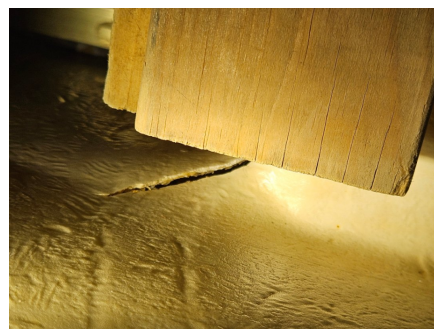
Sprekkdannelse i gulvbelegget

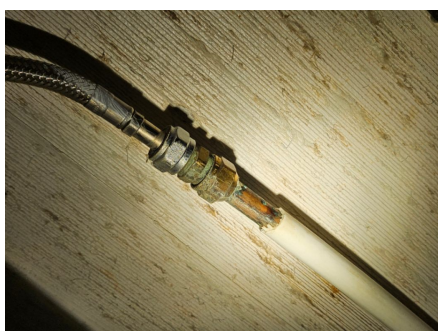
Konsekvensen dersom vannledninger forringes kan være at det oppstår lekkasjer med påfølgende fuktskader.

Selv om det ikke er tydelige tegn til svikt i vannledningene i dag, kan skader oppstå plutselig på eldre vannledninger.

Irring på synlig vannrør.

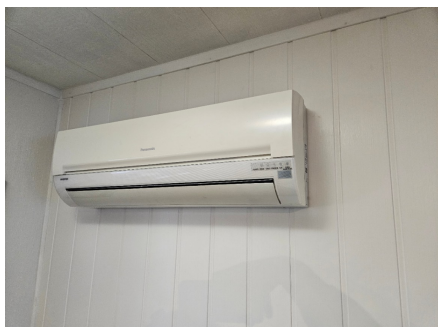
Varmepumpen har utlevd forventet teknisk levetid og har ukjent vedlikeholdshistorikk. Manglende vedlikehold på varmepumper kan redusere effektiviteten, øke energiforbruket og forkorte levetiden, noe som fører til høyere kostnader og hyppigere behov for reparasjoner. I tillegg kan etterslep i vedlikeholdet føre til redusert luftkvalitet ved å spre støv og allergener i boligen. Løsning for drenering bør endres slik at den ikke er eksponert for vindpåkjenning/kaldtrekk. Dersom tiltak uteblir vil ikke varmepumpen fungere optimalt, spesielt ikke i vinterhalvåret.

Varmepumpens innvendige del.

Anlegget bør kontrolleres av sertifisert fagperson. På grunn av alder og ukjent vedlikeholdshistorikk, kan det ikke utelukkes å være behov for å skifte ut varmepumpen i sin helhet.

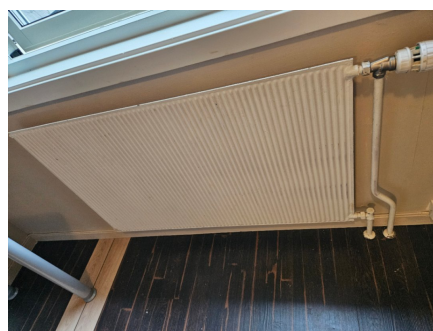
Vegghengt radiator av eldre type.

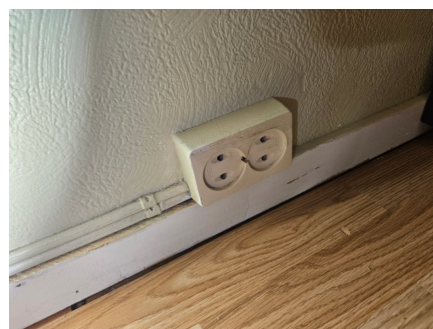
Eldre stikkontakt.

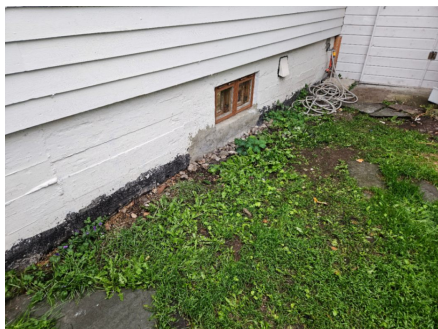
Synlig fuksikring av grunnmur med bitumen/asfalt.

Kostnadsestimatet gjelder for drenering og utvendig fuksikring. Estimaten er usikkert og kan variere.

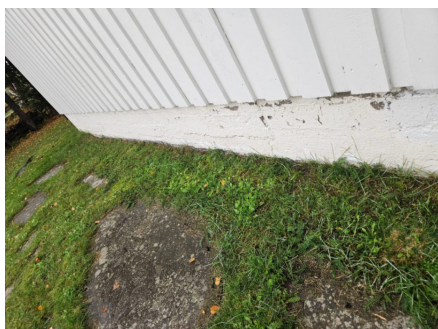
Det må påregnes vedlikehold av grunnmurens utvendige overflater. Flassende maling har begrenset konsekvens på kort sikt, men manglende vedlikehold kan over tid føre til forvitring, fuktopptak og skader på konstruksjonen.

Noe flassende maling på grunnmurens utvendige overflate.

Områder som tidligere har vært utsatt for sprekkdannelser bør følges opp med jevnlig kontroll for å avdekke eventuelle aktive bevegelser i grunnmuren. Det foreligger ikke opplysninger om utførte sikringstiltak mot fremtidige skader, noe som medfører økt risiko for videre utvikling med nye sprekkdannelser og skader.
