# Tilstandsrapport

Enebolig

Bømyrveien 23, 8317 STRØNSTAD

Rapportdato: 10.11.2025

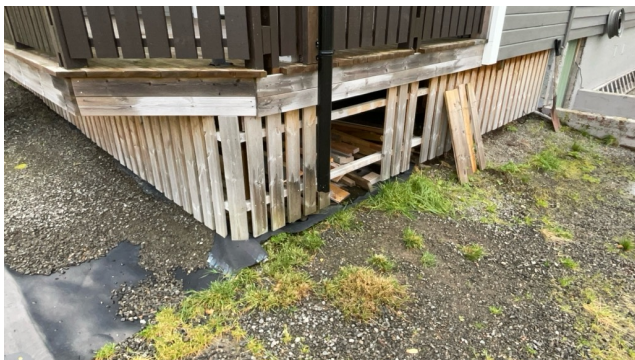
Taknedløp ved fasade mot sørøst avsluttet over terreng uten utkaster.

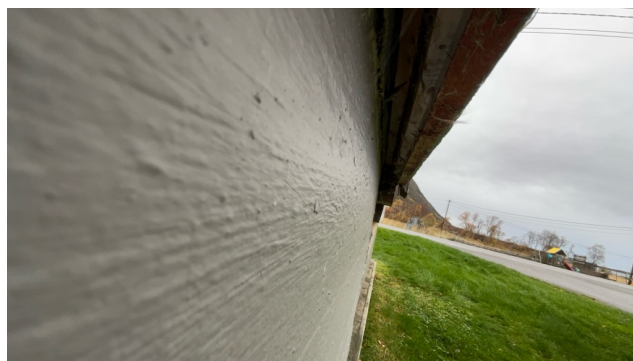
Uten tilstrekkelig lufting bak bordkledningen kan fuktighet som trenger inn bak bordene eller gjennom veggen innenfra ikke tørke opp. Dette skaper ideelle forhold for råtesopp og muggvekst.

Lite eller ingen lufting av kledning.

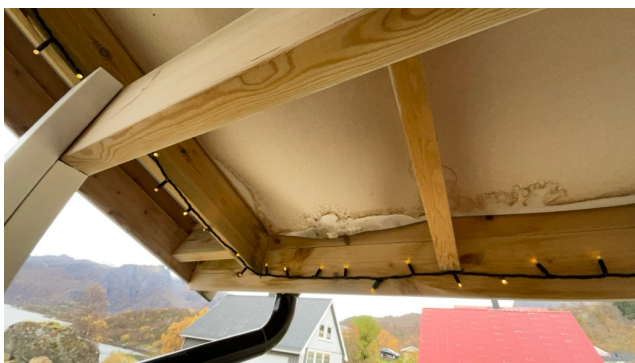
Fuktmerker på undertak over terrasse - forhold fremkommer også i eiers egenerklæring - punkt nr. 3.

Fuktmerker på undertak ved tak over terrasse.

Utsjekk og utbedring av detalj som forårsaker fukttinntrenging.

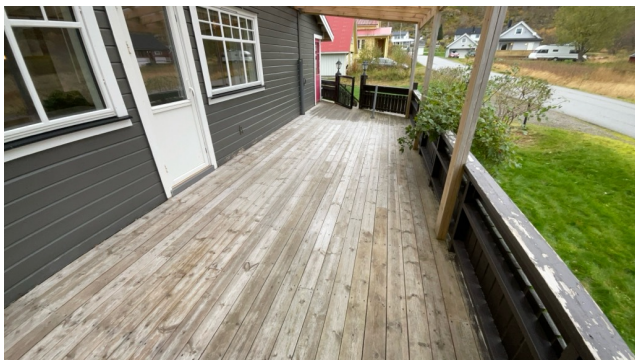
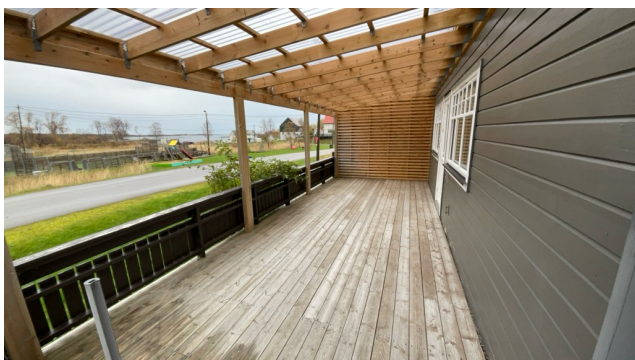
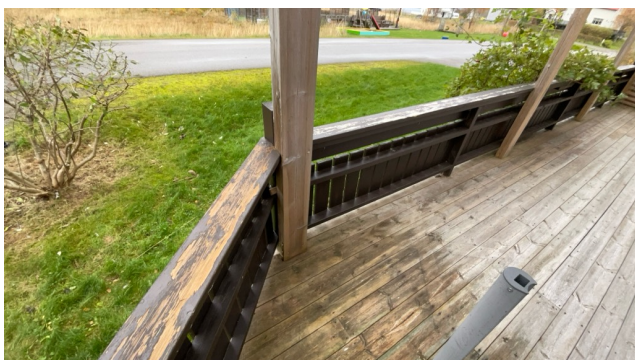
- Rekkverket er for lavt i forhold til dagens krav til rekkverkshøyder.
- Det er avvik:

Utsnitt av terrasseareal ved fasade mot sørvest.

Behandling av dekke og rekkverk.

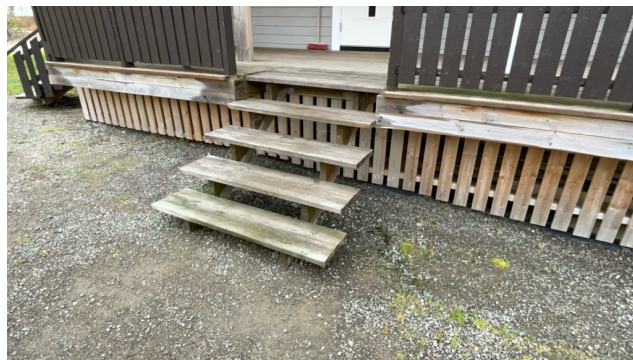
Trapp ved inngang.

- Rekkverk må monteres for å lukke avviket.

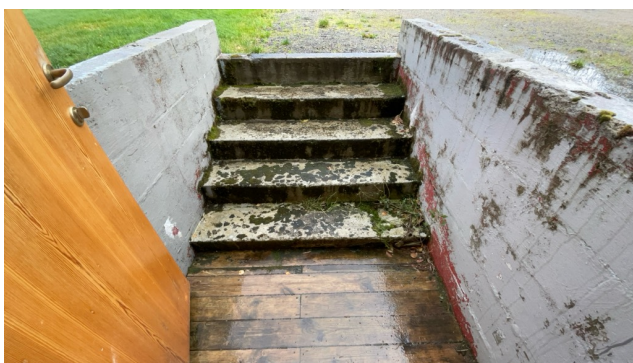
Trapp fra terreng til kjeller.

Montering av håndløper.

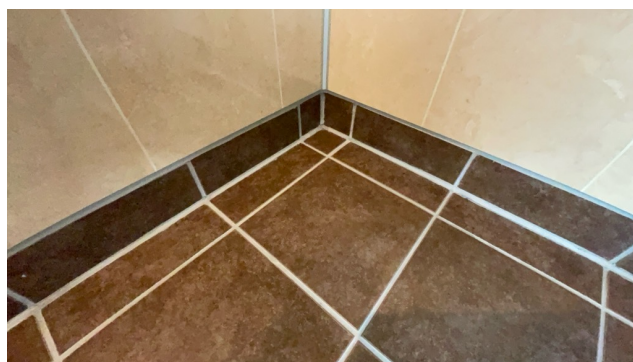
• Det er påvist avvik i fallforhold til sluk i forhold til krav i forskrift på byggetidspunktet.

• Til tross for avviket i fall/høydeforskjell til sluk, vil gulvet fortsatt kunne lede vann mot sluket, men med redusert effektivitet. Dette kan potensielt øke risikoen for vannansamling i enkelte områder av badet.  
• Et bad med manglende/ redusert fall til sluk blir mindre funksjonelt og sikkert for brukeren. Dette kan medføre stående vann på gulvet, vann som ikke ledes effektivt til sluket, økt risiko for at vann renner ut av rommet og redusert sklisikkerhet på gulvet.

Overgang gulv/veggflater.

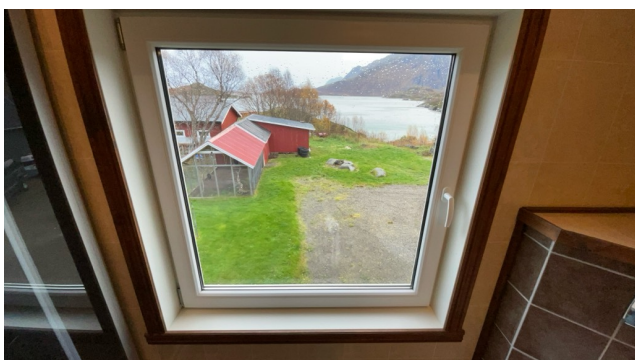
Luftevindu uten spalteventil.

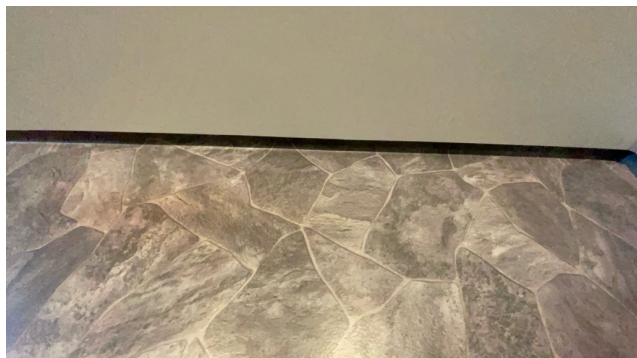
- Det er påvist avvik i krav til høydeforskjell/fall-løsning på våtrommet.
- Tilnærmet flatt gulv - rommet "fungerer" så lenge der er dusjkabinett.

- Til tross for avviket i fall/høydeforskjell til sluk, vil gulvet fortsatt kunne lede vann mot sluket, men med redusert effektivitet. Dette kan potensielt øke risikoen for vannansamling i enkelte områder av badet.
- Det må foretas utbedring av avviket.

Overgang gulvflate/veggflate.

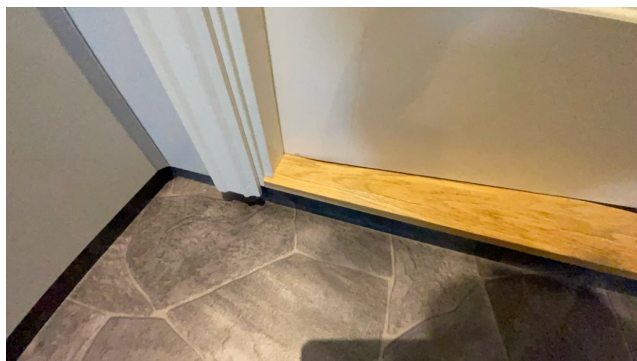
Tett dørterskel.

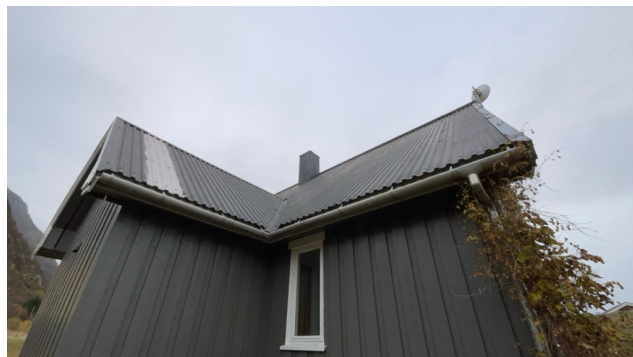
Enkelte plater ved fasade mot sørøst med rust.

Utsnitt av takflater.

Behandling av takplater med rust.

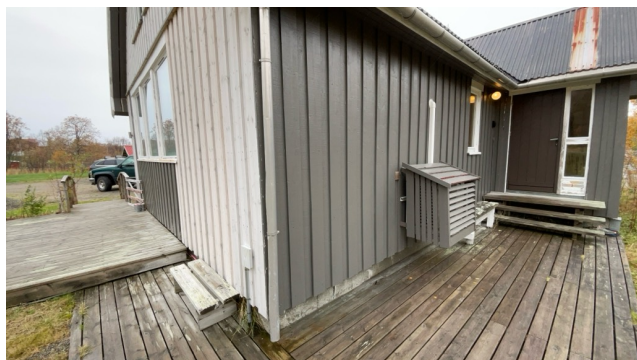
- Det er ingen eller liten lufting i nedre kant av kledning mot grunnmur.

Utsnitt av vegger.

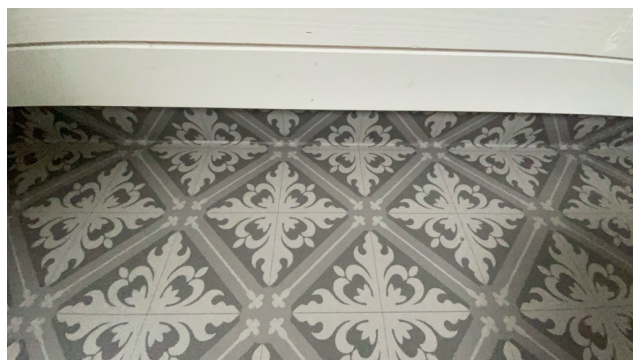
- Det er påvist avvik i fallforhold til sluk i forhold til krav i forskrift på byggetidspunktet.

- Til tross for avviket i fall/høydeforskjell til sluk, vil gulvet fortsatt kunne lede vann mot sluket, men med redusert effektivitet. Dette kan potensielt øke risikoen for vannansamling i enkelte områder av badet.

Overgang gulvflate/veggflate.
