# Tilstandsrapport

Tomannsbolig

Snekkerveien 3 A, 8403 SORTLAND

Rapportdato: 30.10.2025

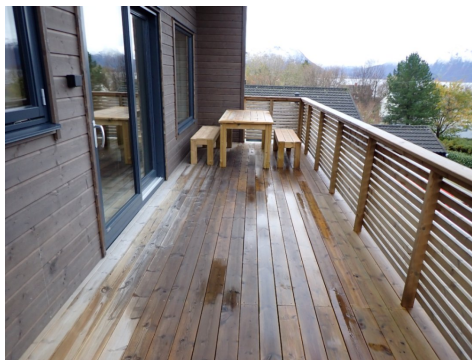
Delvis overbygd veranda mot sørvest, adkomst fra stue/kjøkken. Utført i tre.

Veranda mot sørvest

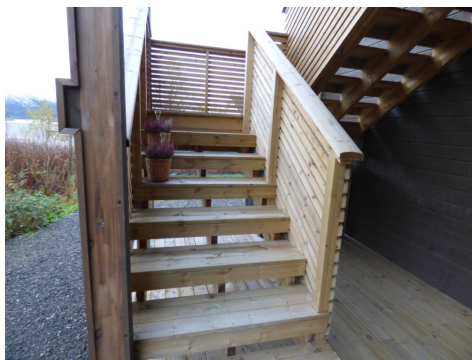
Trapp i tre til inngangsparti. Utført i tre.

Trapp til inngangsparti

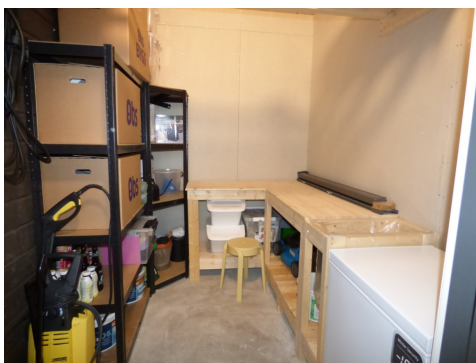
Utebod ved inngangsparti. Tett inngangsdør.  
Betongdekke, ubehandlet gips på vegger og i himling.  
Ventil i yttervegg.  
Ca 2,35 m arbeidsbenk i tre. Ca 1,6 m hyller (Biltema, tilsv).

Fra uteboden

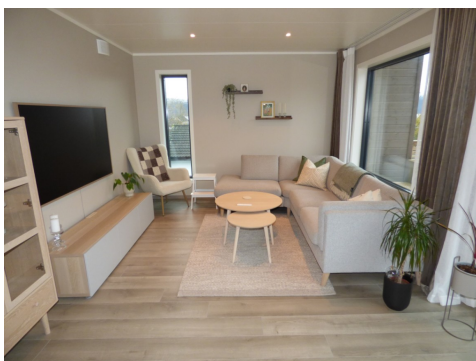
Noe mindre oppsprekking i fuging ved dør til vaskerom/bod.

Fra stua

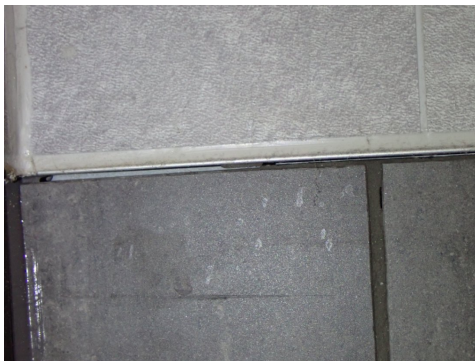
- Det er påvist avvik i fuger.

Hul-lyd/bom trenger ikke nødvendigvis være et alvorlig avvik, men kan være et signal på at flis er i ferd med å løsne.

Eksempel på manglende fugging

Ifølge hjemmelshaver skal utbygger rette opp avvik før salg.

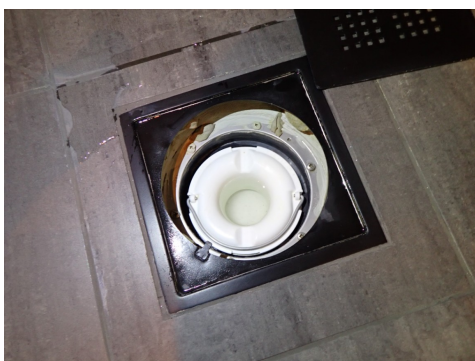
Det er sluk i plast. Smøremembran med dokumentert utførelse.

Sluk bad

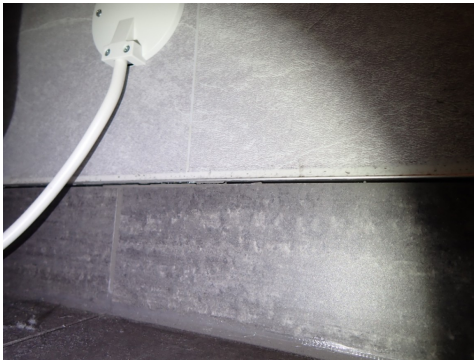
- Det er påvist avvik i fuger.

Fuging mellom bunnlist og sokkelflis sprekker opp/mangler. Det er ikke brukt elastisk fugemasse.

Eksempel på oppsprekking/manglende fugemasse

Ifølge hjemmelshaver skal utbygger rette opp avvik før salg.

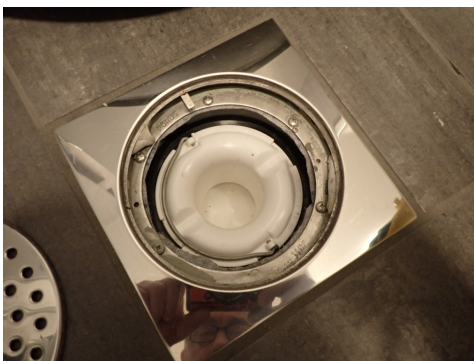
Det er sluk i plast. Smøremembran med ukjent utførelse.

Sluk vaskerom/bod

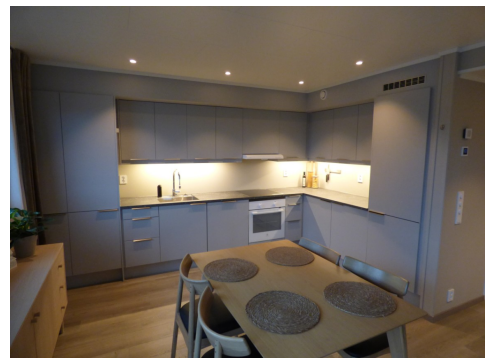
Døra på det ene høyskapet tar sa vidt i skroget.

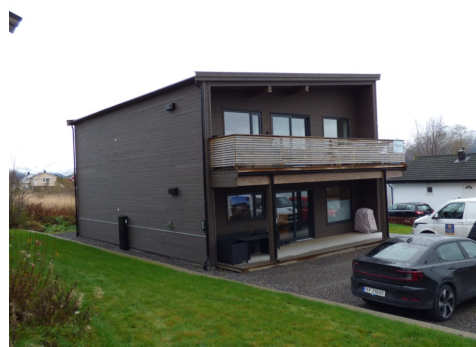
Terrengtet skråner fra nordvest

Det anbefales ingen umiddelbare tiltak. Skrånende terreng på naboeiendom kan det uansett ikke gjøres noe med. Endret klima og våtere vinter gjør at fremtidige tiltak ikke kan utelukkes.
